Asbestinventarisatetest

Steenstraat 50, 9500 Geraardsbergen

Attestnummer : 20240530-000324.000

Uitgegeven op : 30.05.2024

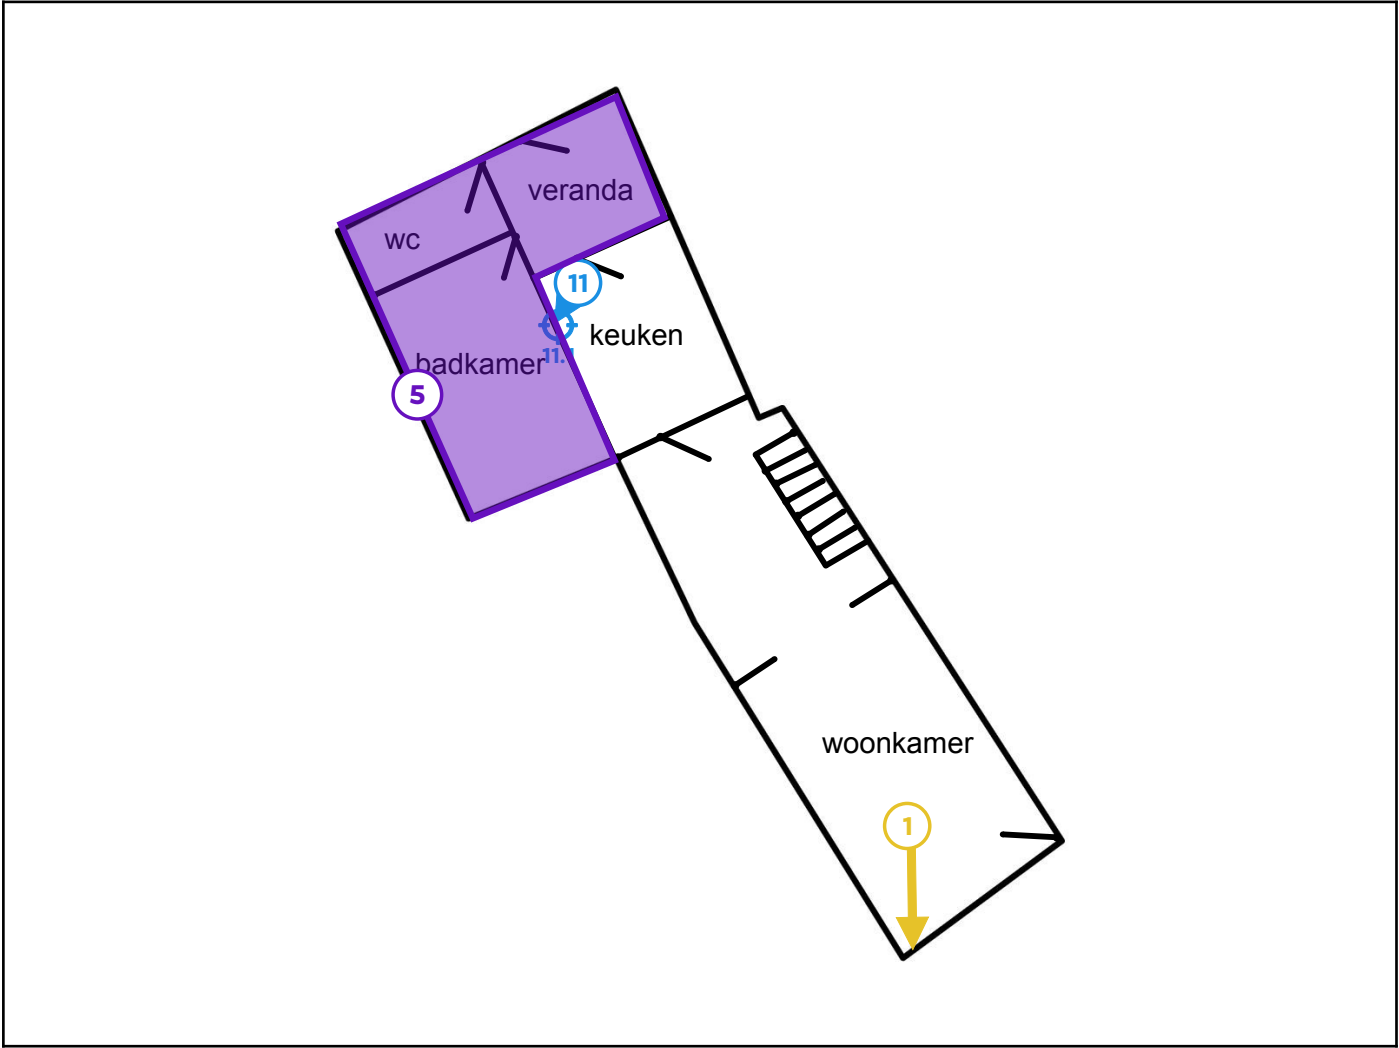
Plan 1.1: Gelijkvloers plan

Beschrijving	Type	Actie
1. Bakeliet elektriciteitsteller	Asbestmateriaal	Zorgvuldig beheren
5. Gyproc wanden en plafond	Advies	-
11. Antidreunplaat wasbak	Geen asbest	-
11.1 Code: 20240523STE50S1	Puntmonster	-

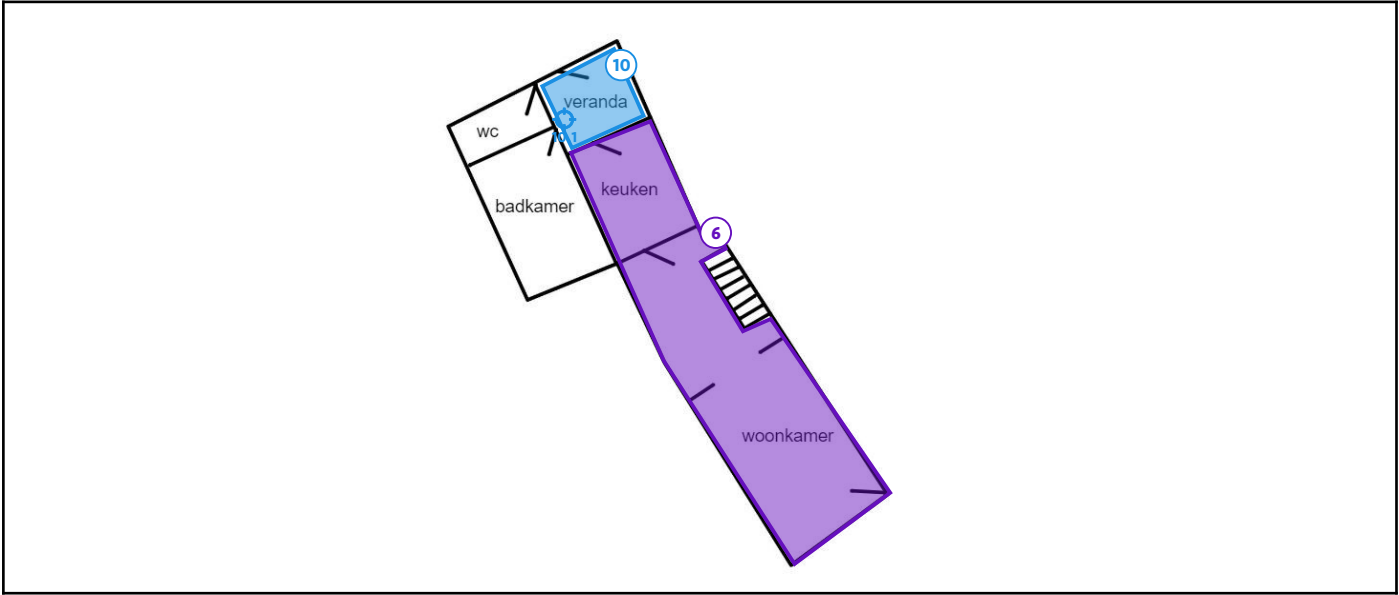
Plan 1.2: Gelijkvloers plan

Beschrijving	Type	Actie
6. Plafondbekleding	Advies	-
10. Vinyl vloer	Geen asbest	-
10.1 Code: 20240523STE50S2	Puntmonster	-

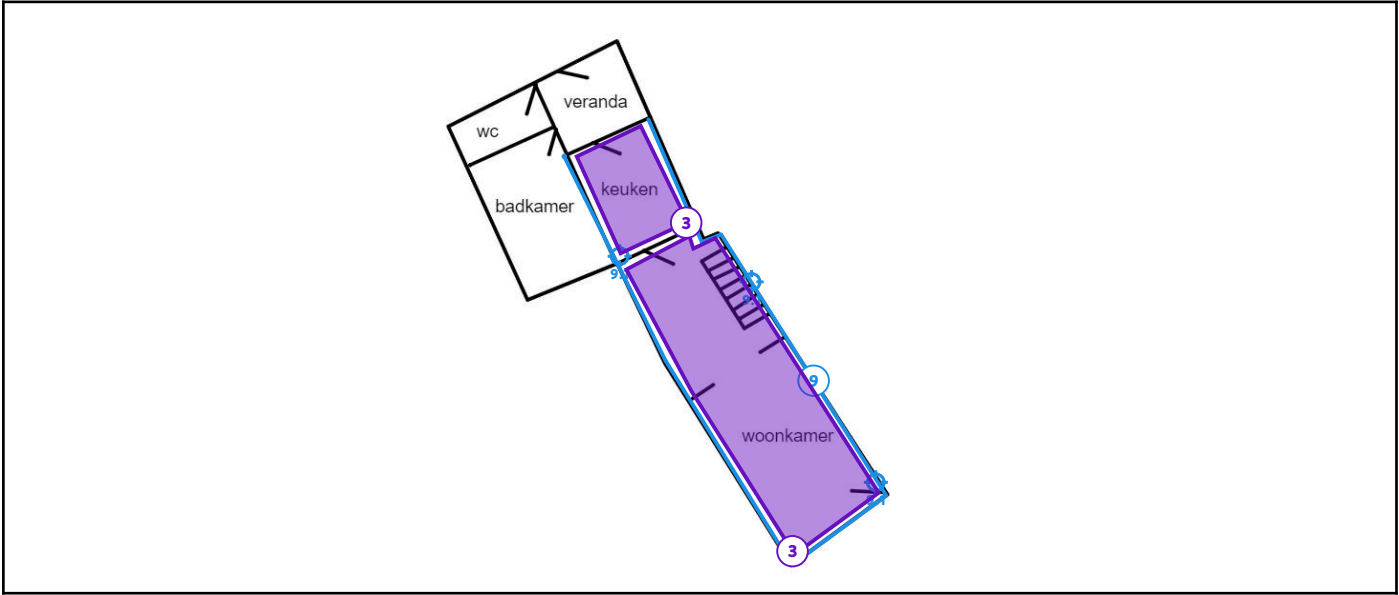
Plan 1.3: Gelijkvloers plan

Beschrijving	Type	Actie
3. Tegellijm	Advies	-
9. Pleisterwerk muren	Geen asbest	-
9.1 Code: 20240523STE50S3	Mengmonster	-

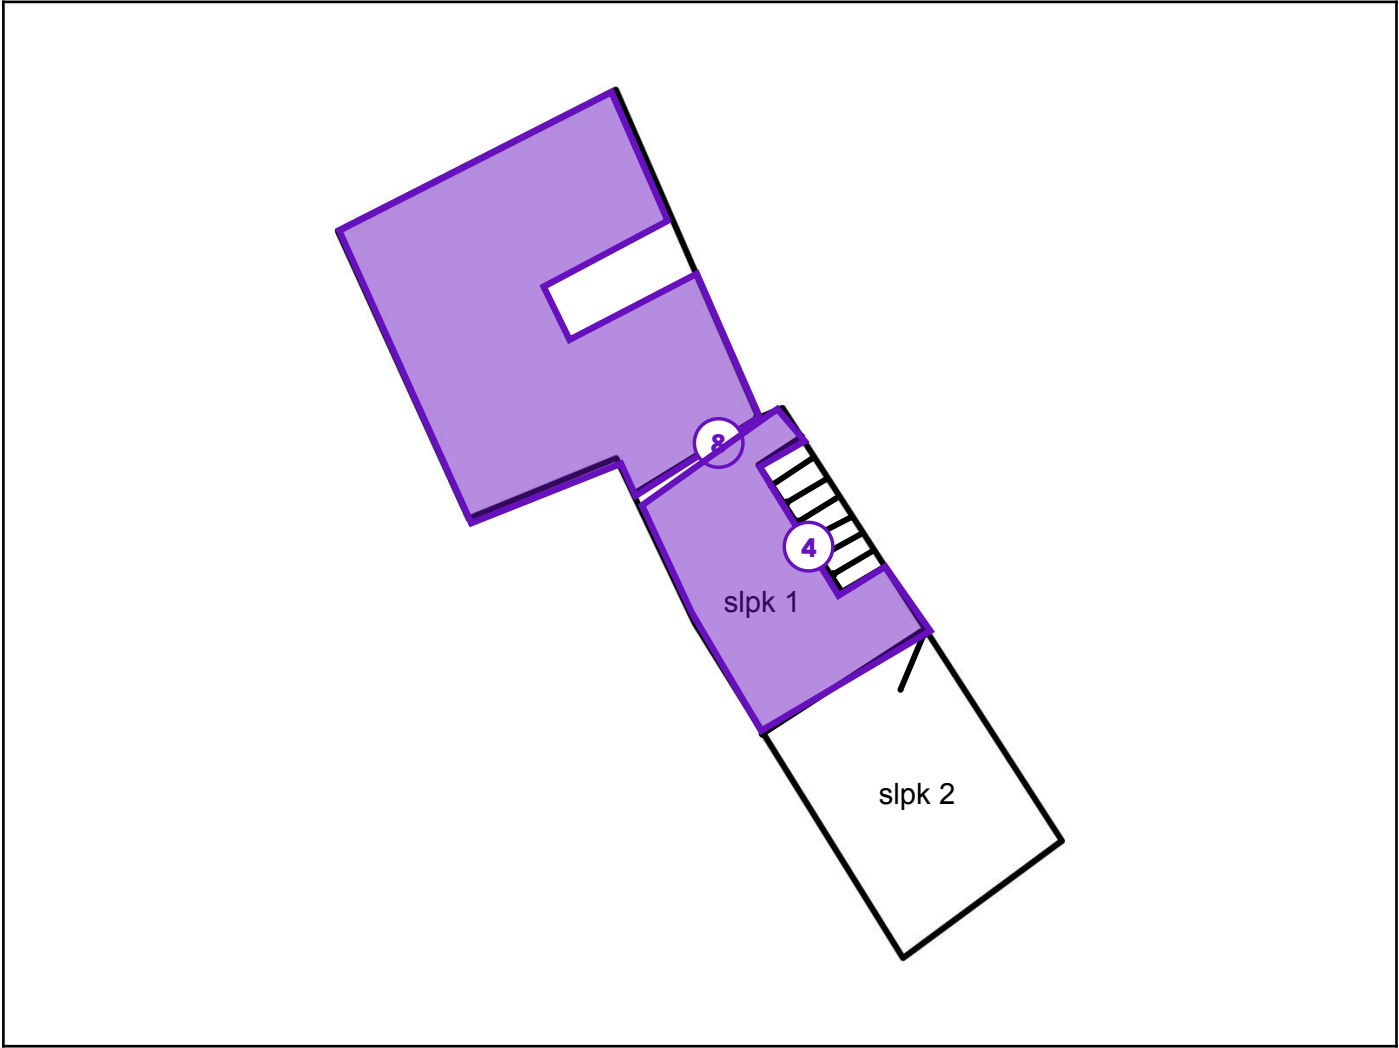
Plan 1.4: Verdieping plan

Beschrijving	Type	Actie
4. Plafondbekleding	Advies	-
8. EPDM	Advies	-

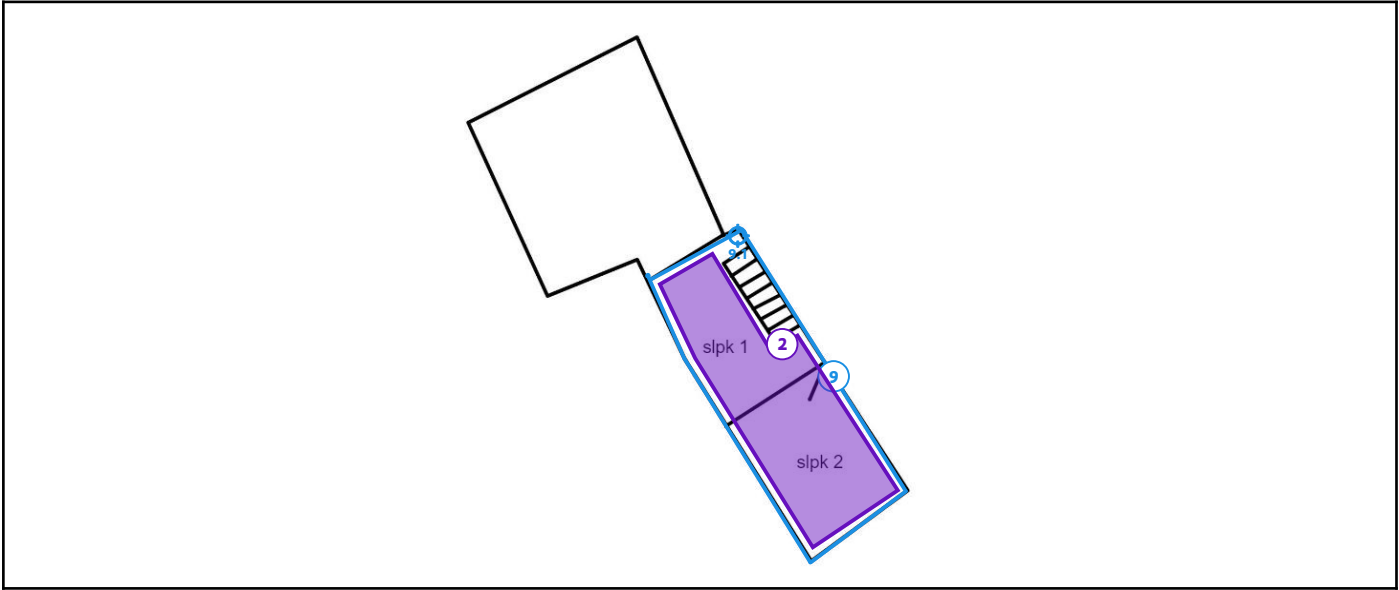
Plan 1.5: Verdieping plan

Beschrijving	Type	Actie
2. Vinyl vloerbedekking	Advies	-
9. Pleisterwerk muren	Geen asbest	-
9.1 Code: 20240523STE50S3	Mengmonster	-

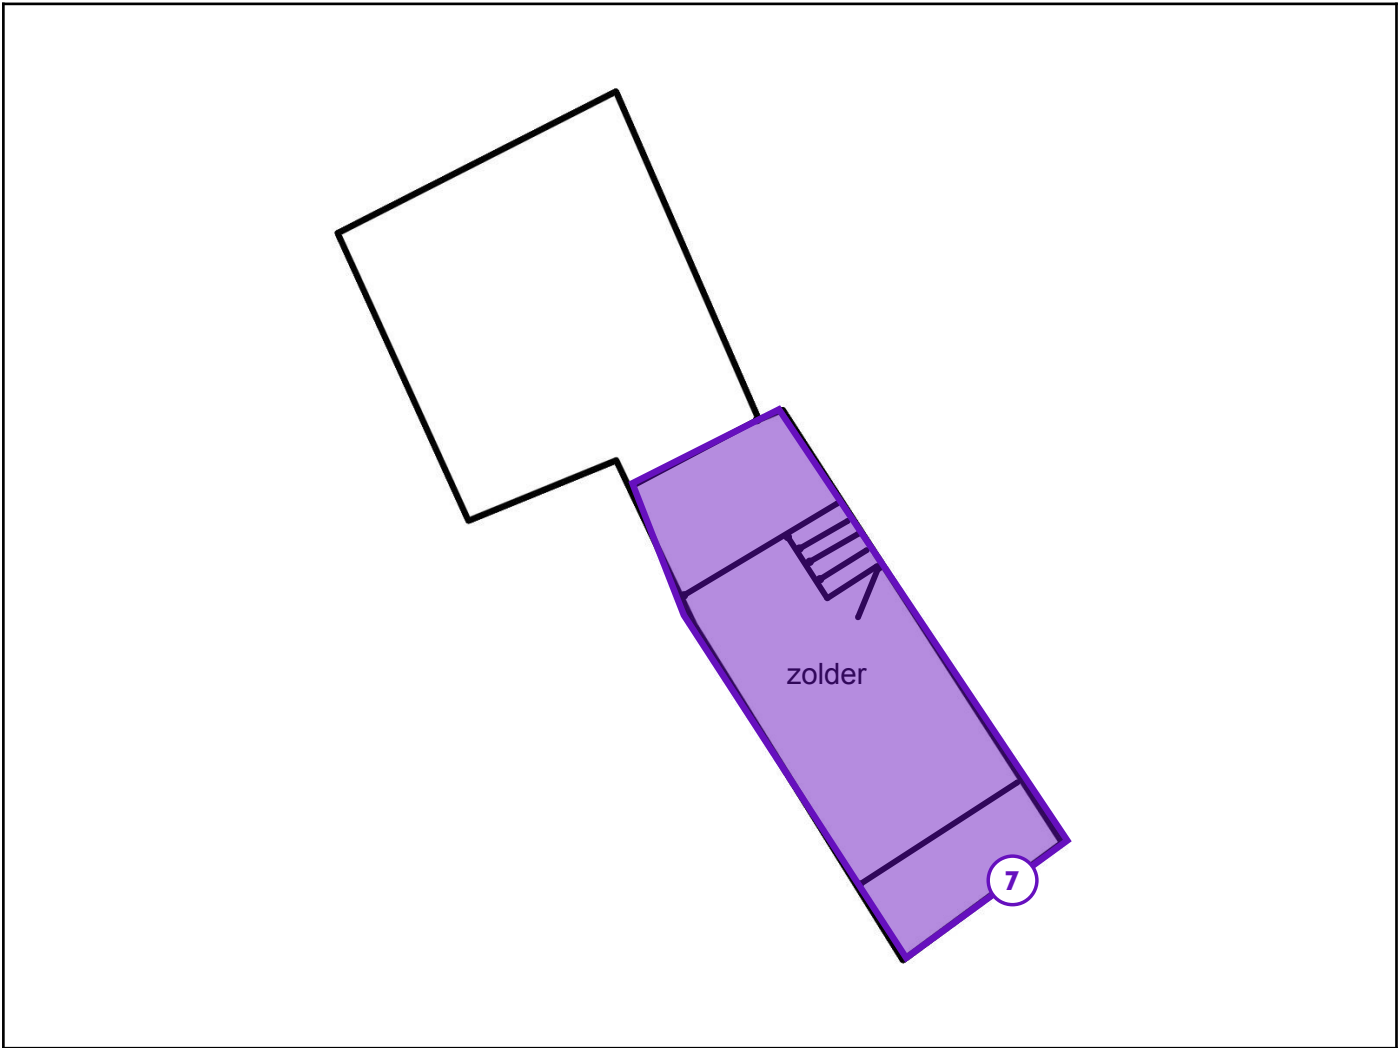
Plan 1.6: Zolder plan

Beschrijving	Type	Actie
7. Onderdak	Advies	-

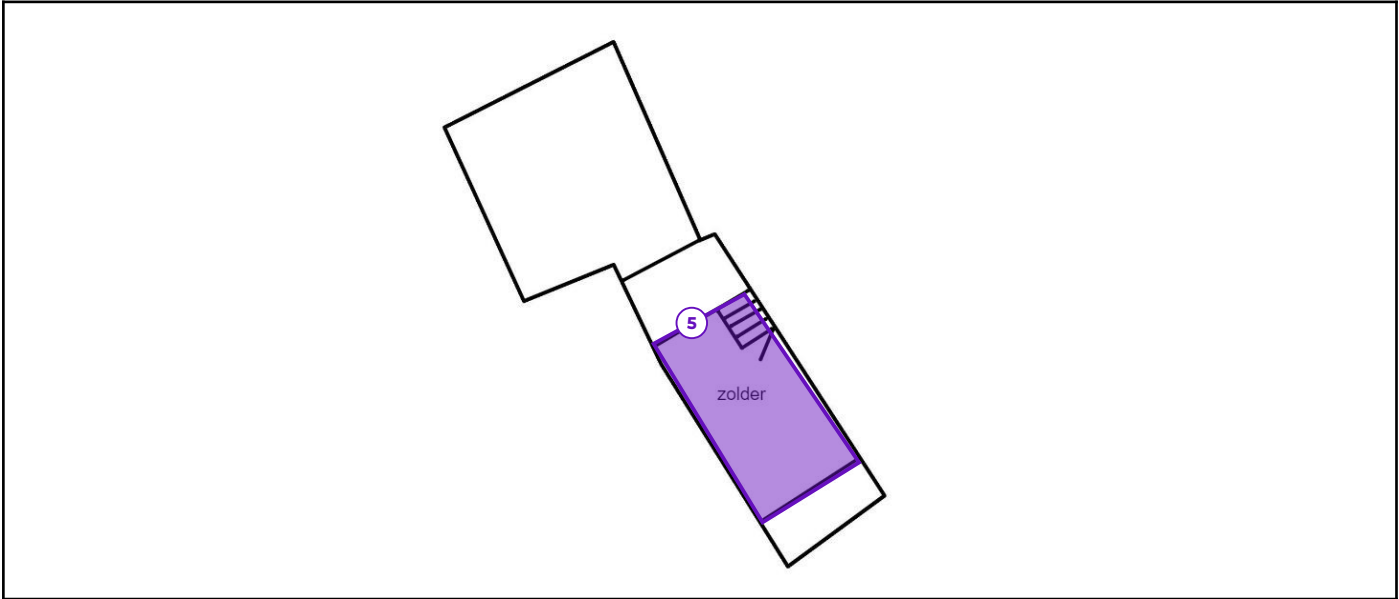
Plan 1.7: Zolder plan

Beschrijving	Type	Actie
5. Gyproc wanden en plafond	Advies	-
