Asbestinventarisatetest

Boelarestraat 86, 9500 Geraardsbergen

Attestnummer : 20240809-000320.000

Uitgegeven op : 09.08.2024

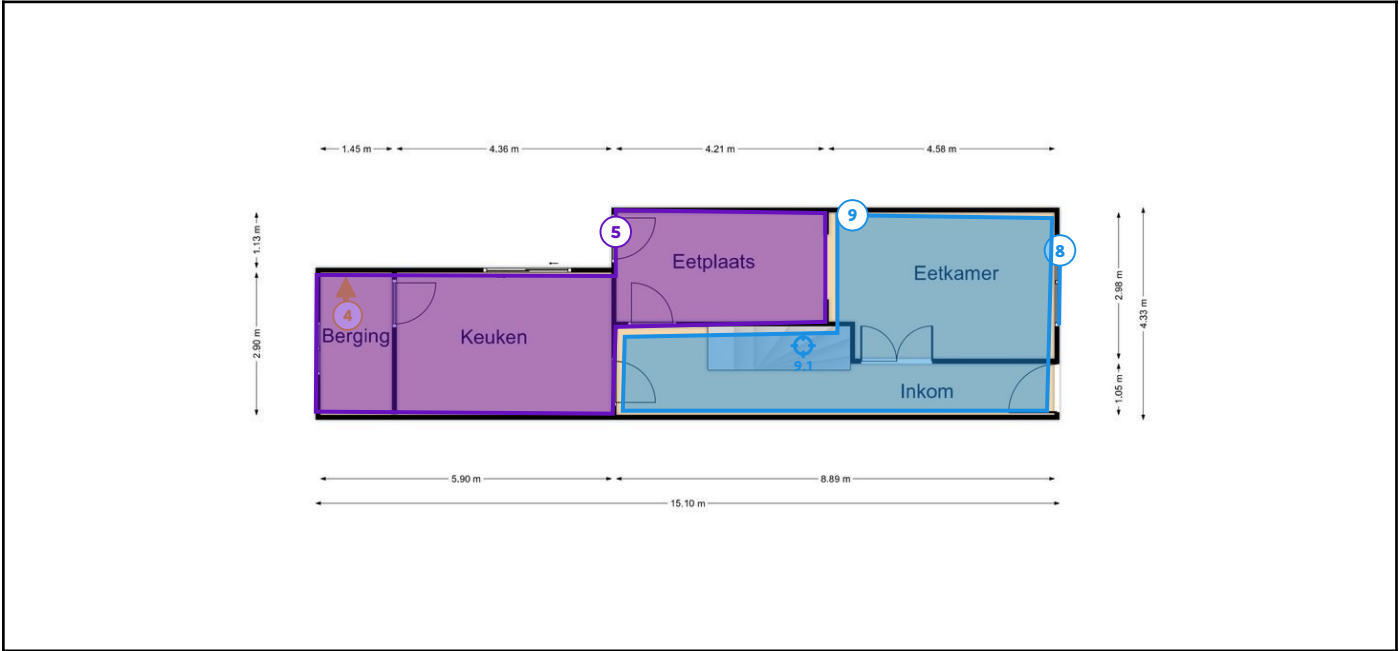
Plan 1.2: Gelijkvloers plan

Beschrijving	Type	Actie
4. Gaswandketel	Uitsluiting	-
5. Gyproc wanden en plafonds	Advies	-
8. Mastiek buitenschrijnwerk	Geen asbest	-
9. Pleisterwerk plafonds	Geen asbest	-
9.1 Code: 20240806BOE86S4	Mengmonster	-

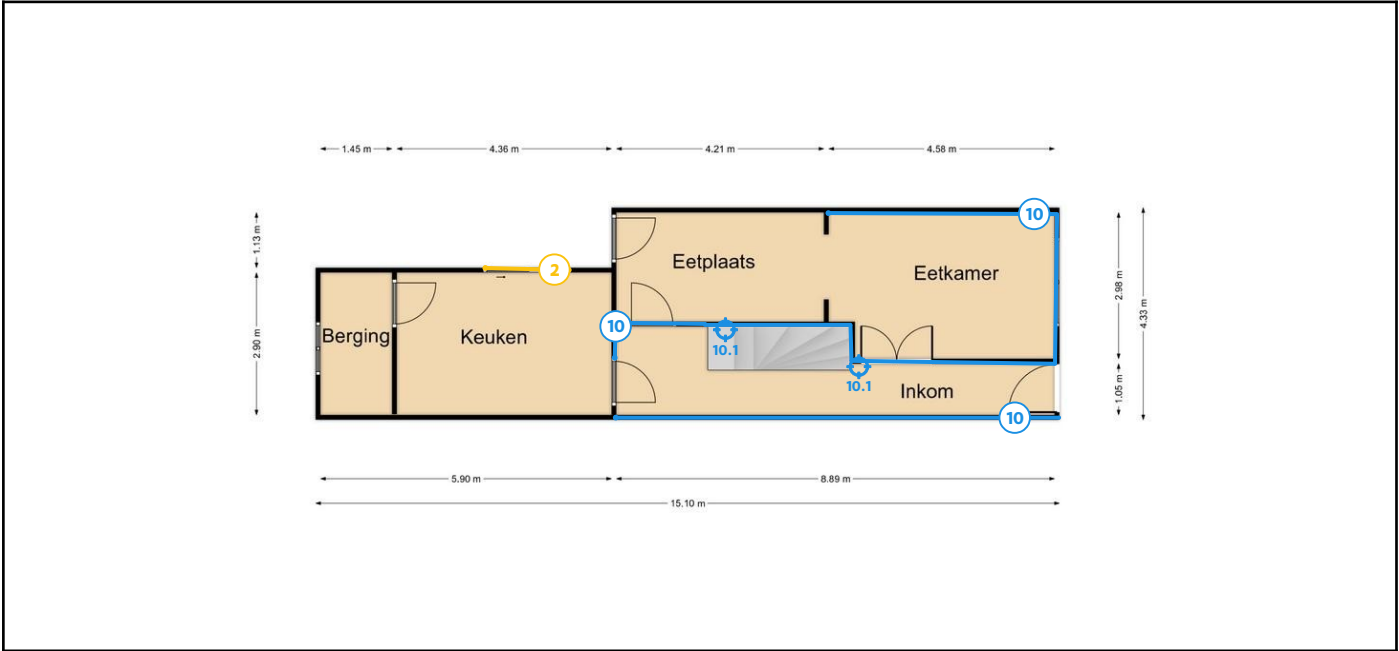
Plan 1.3: Gelijkvloers plan

Beschrijving	Type	Actie
2. Schuifraam	Uitsluiting	-
10. Pleisterwerk muren	Geen asbest	-
10.1 Code: 20240806BOE86S3	Mengmonster	-

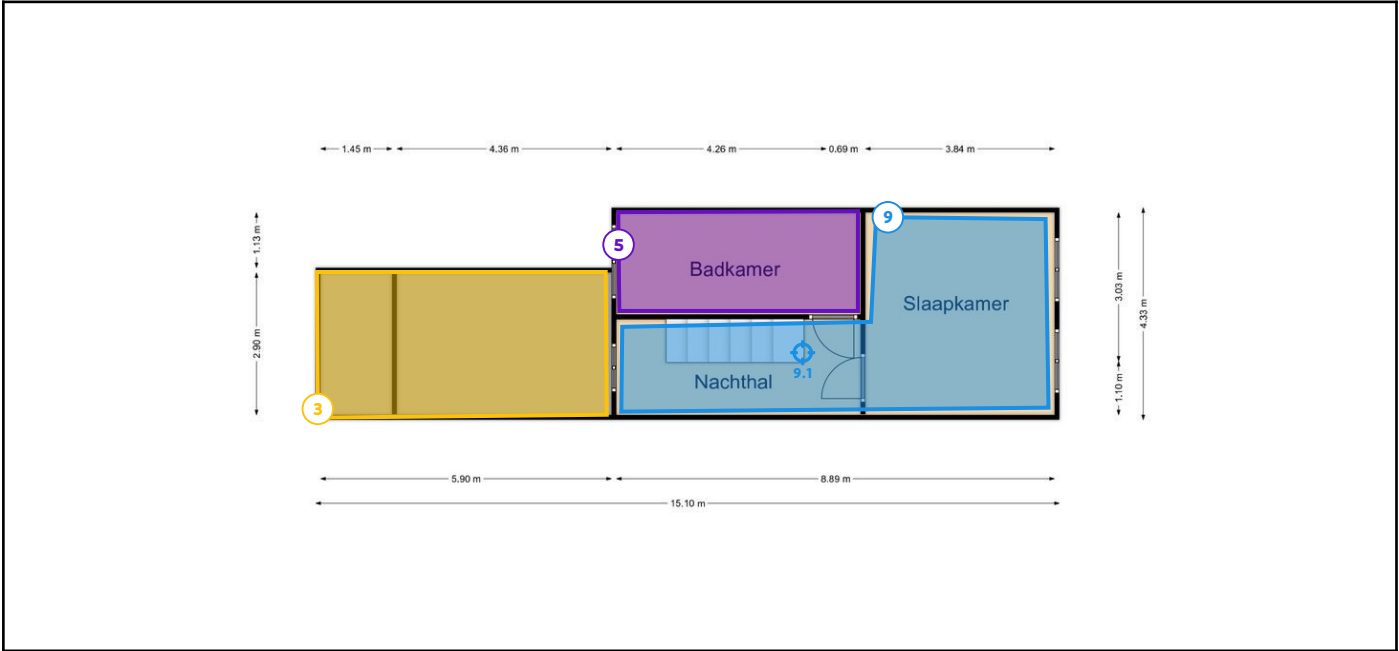
Plan 1.4: Verdieping plan

Beschrijving	Type	Actie
3. Dak in roofing	Uitsluiting	-
5. Gyproc wanden en plafonds	Advies	-
9. Pleisterwerk plafonds	Geen asbest	-
9.1 Code: 20240806BOE86S4	Mengmonster	-

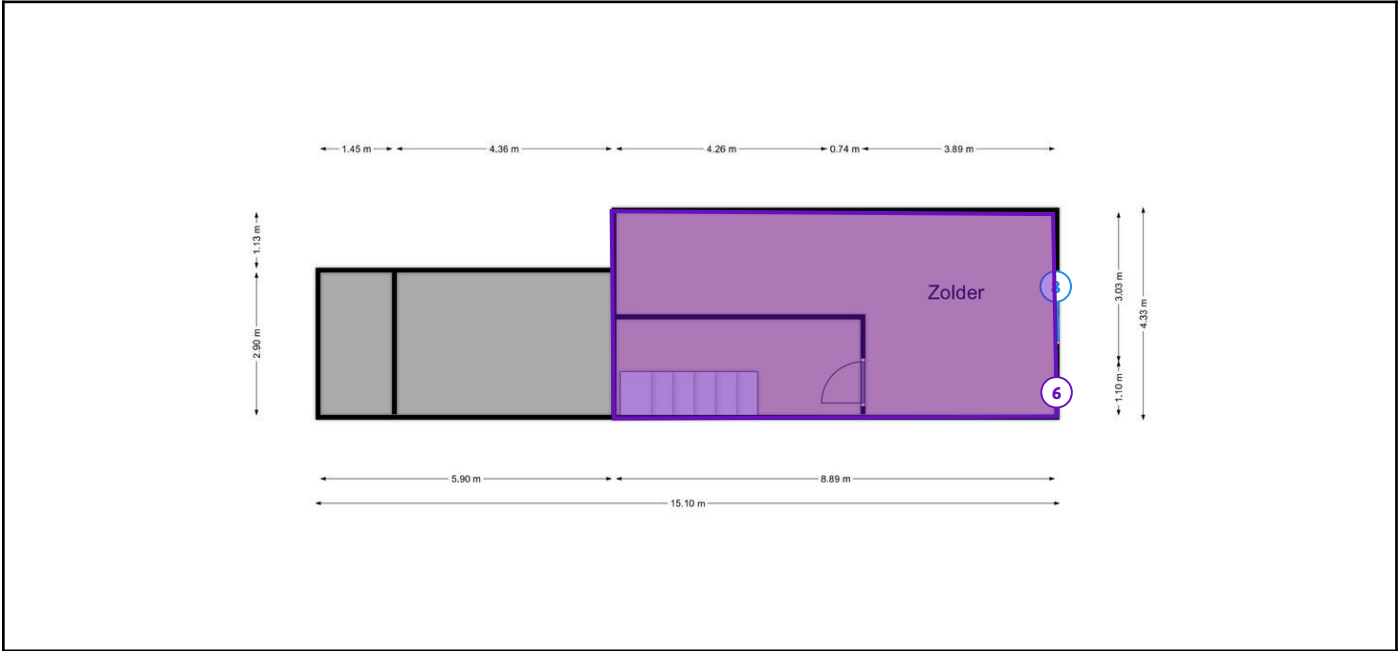
Plan 1.7: Zolder plan

Beschrijving	Type	Actie
6. Onderdak	Advies	-
8. Mastiek buitenschrijnwerk	Geen asbest	-
