# Asbestinventarisatetest

Guilleminlaan 44, 9500 Geraardsbergen

Attestnummer : 20250210-000201.000

Uitgegeven op : 10.02.2025

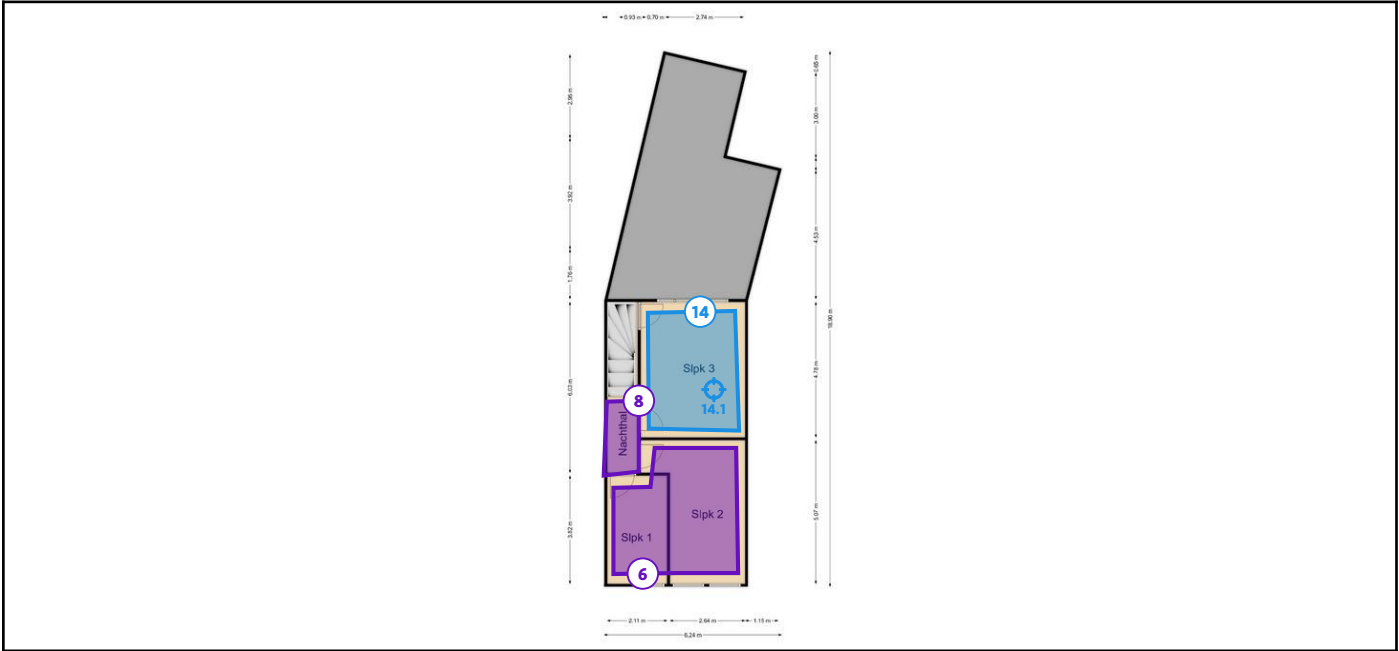
# Plan 1.5: Verdieping plan

Beschrijving	Type	Actie
6. Gipsplaat plafonds	Advies	-
8. Plafondbekleding isomo	Advies	-
14. Vinyl vloerbedekking	Geen asbest	-
14.1 Code: 20250203GUI4451	Puntmonster	-

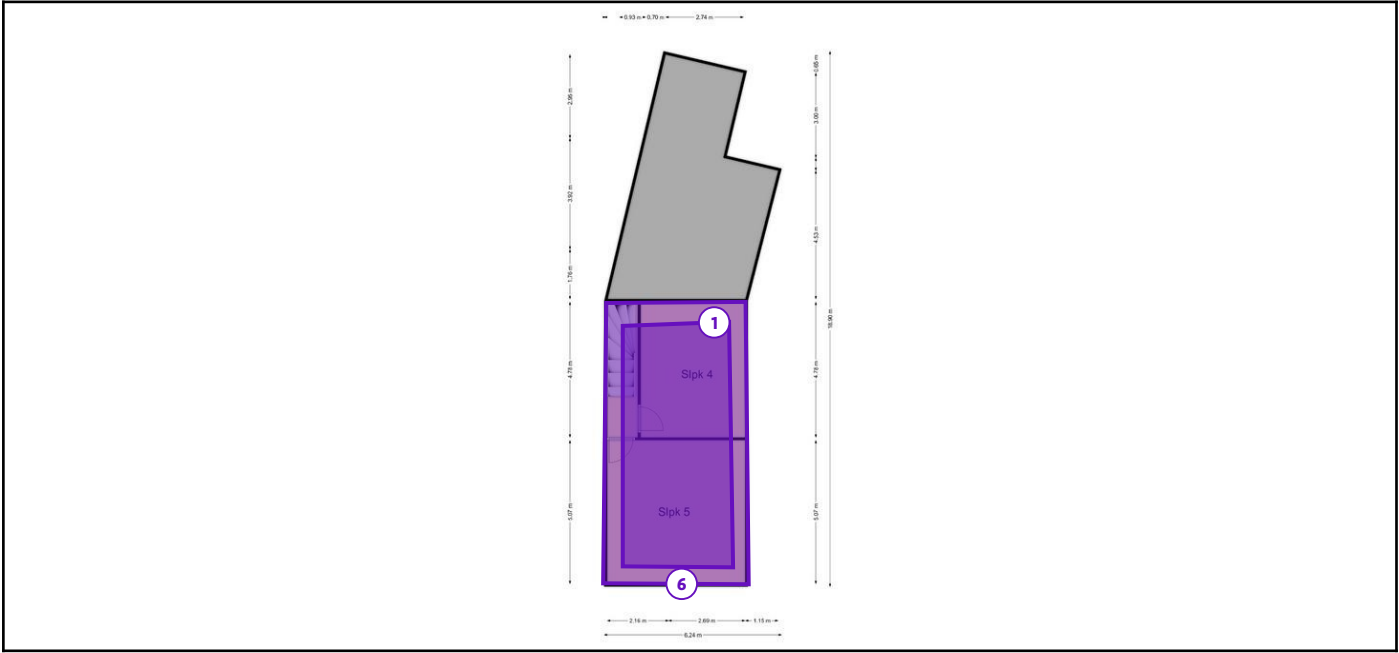
# Plan 1.7: Zolder plan

Beschrijving	Type	Actie
1. Onderdak	Beperking	-
6. Gipsplaat plafonds	Advies	-
