Asbestinventarisat attest

Pachtersstraat 86, 9500 Geraardsbergen

Attestnummer : 20250411-000385.000

Zone 1: Woonhuis

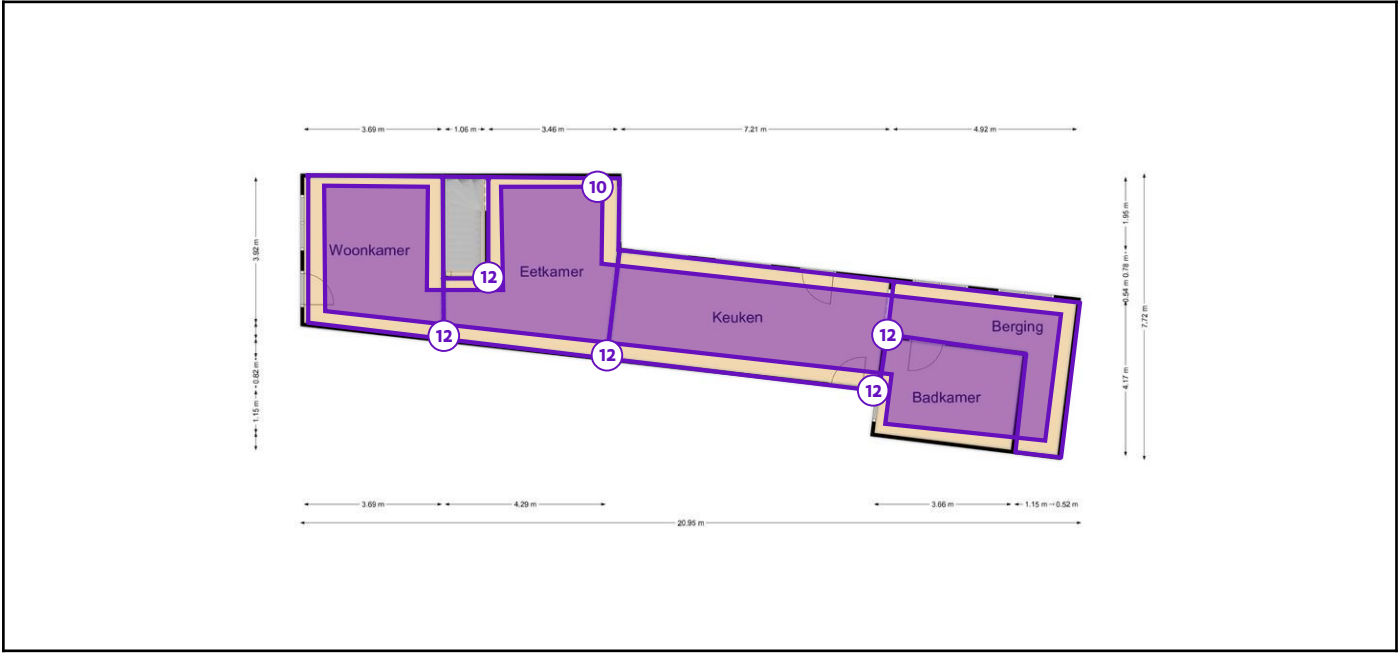
Plan 1.3: Gelijkvloers plan

Beschrijving	Type	Actie
10. Gipsplaat plafonds	Advies	-
12. Gipsplaat muren	Advies	-

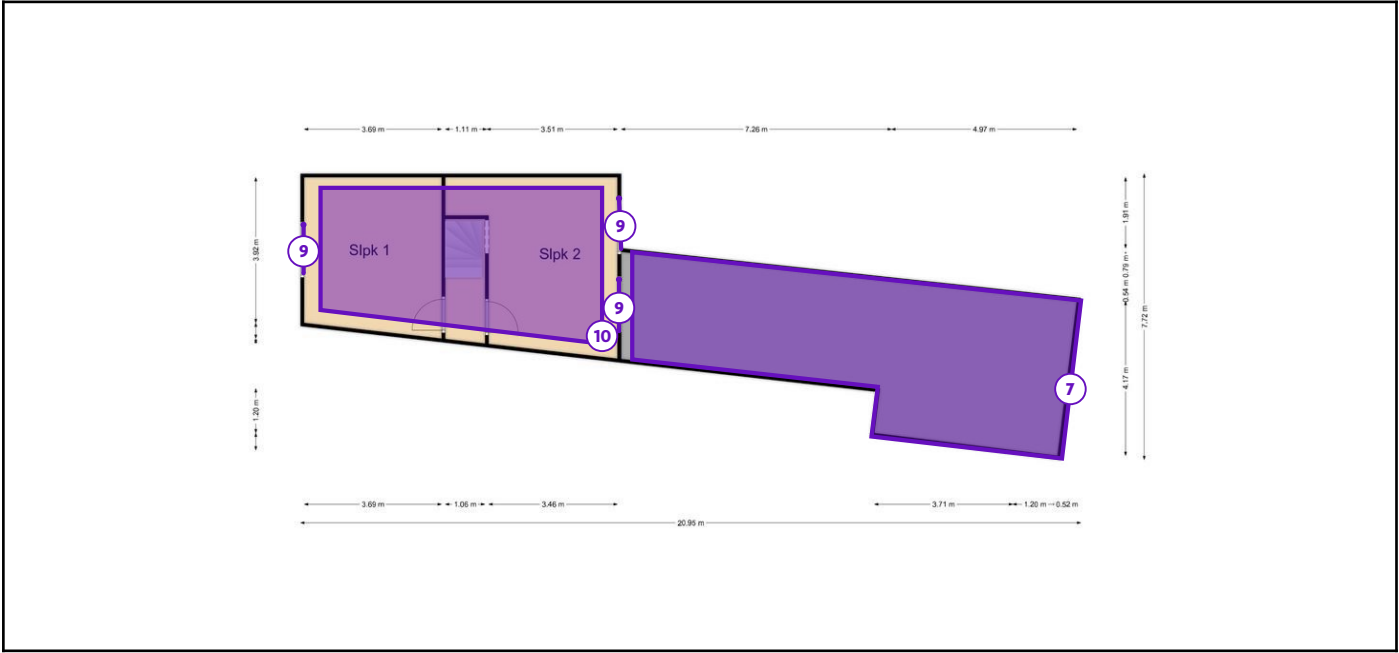
Plan 1.4: Verdieping plan

Beschrijving	Type	Actie
7. Onderdak	Advies	-
9. Buitenschrijnwerk	Advies	-
10. Gipsplaat plafonds	Advies	-

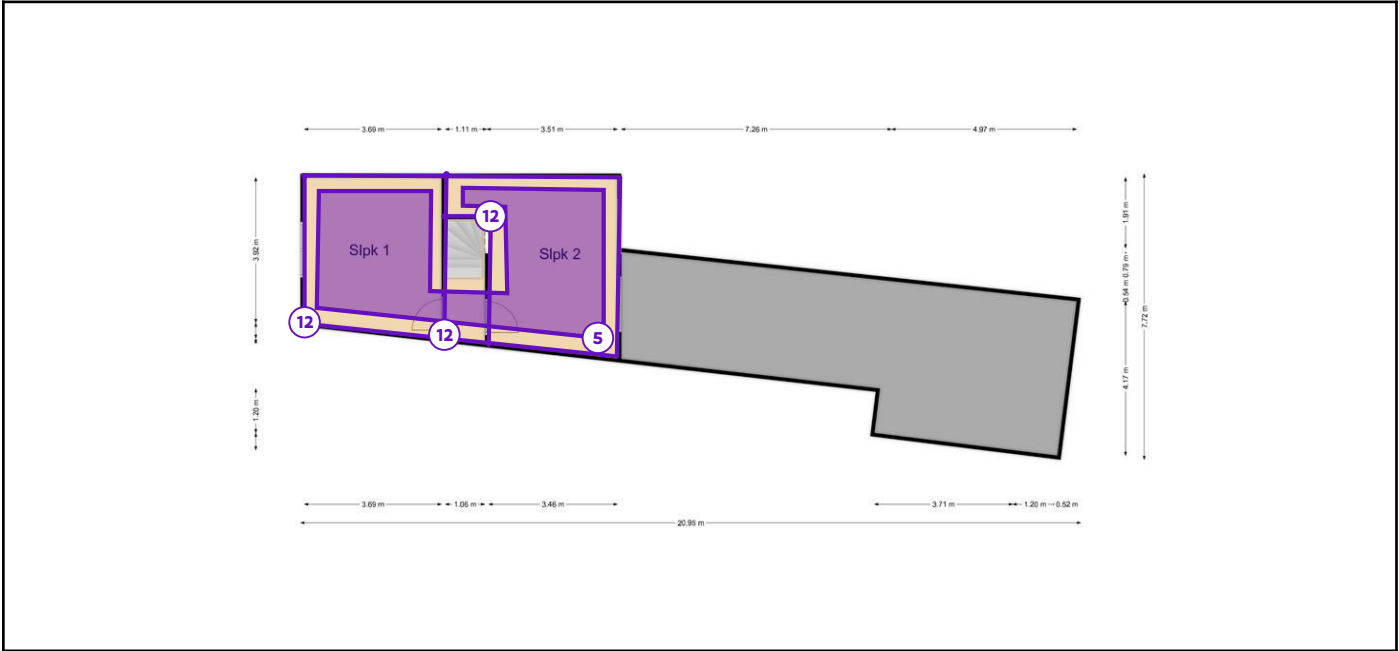
Plan 1.5: Verdieping plan

Beschrijving	Type	Actie
5. Laminaat	Advies	-
12. Gipsplaat muren	Advies	-

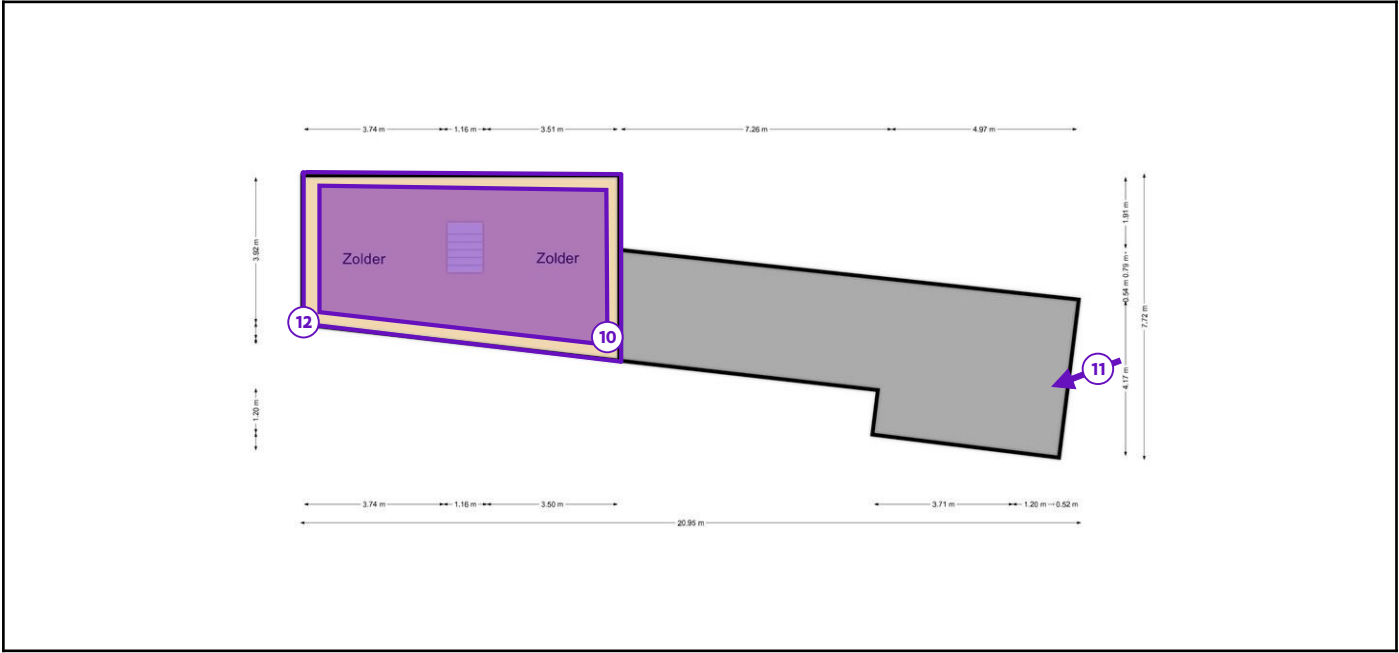
Plan 1.6: Zolder plan

Beschrijving	Type	Actie
10. Gipsplaat plafonds	Advies	-
11. Rookgaskanaal	Advies	-
12. Gipsplaat muren	Advies	-
