Asbestinventarisatetest

Oude Steenweg 6, 9500 Geraardsbergen

Attestnummer : 20250406-000155.000

Uitgegeven op : 06.04.2025

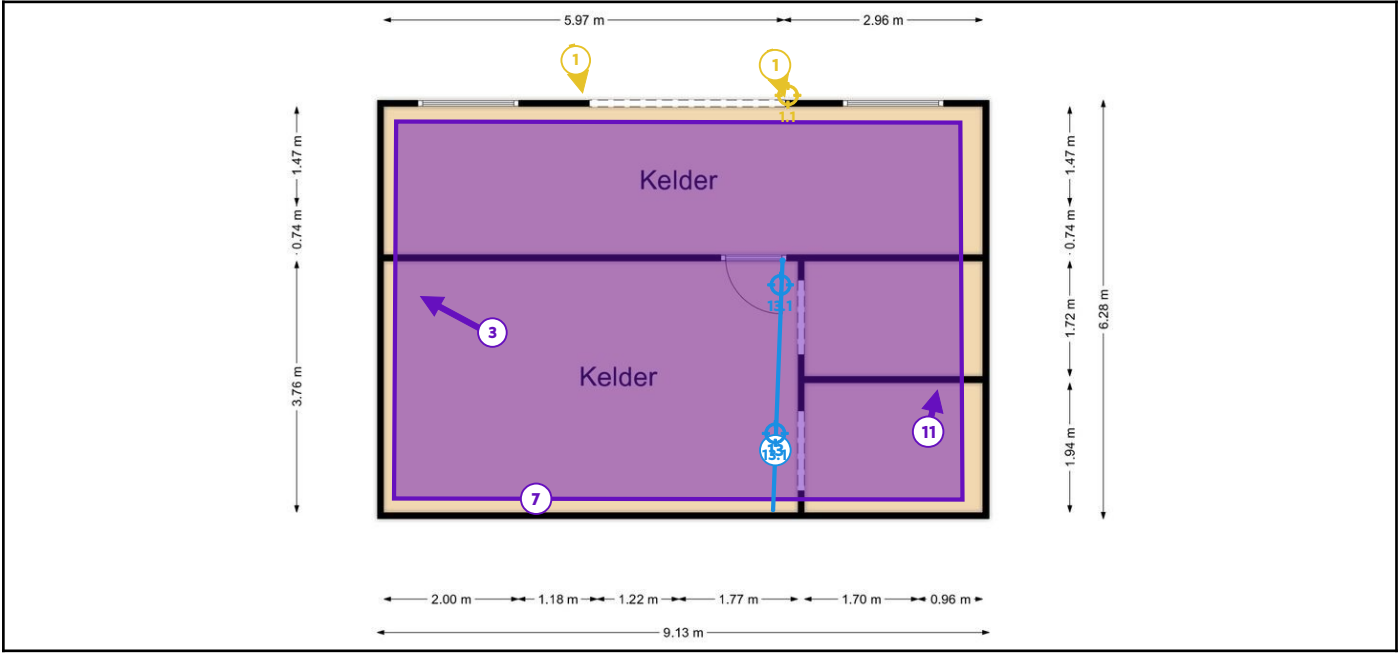
Plan 1.1: Kelder plan

Beschrijving	Type	Actie
1. Verloren bekisting	Asbestmateriaal	Zorgvuldig beheren
1.1 Code: 20250328OUD6S3	Puntmonster	-
3. Stookolietank	Advies	-
7. Keramische tegels	Advies	-
11. Gaswandketel	Advies	-
13. Leidingisolatie	Geen asbest	-
13.1 Code: 20250328OUD6S1	Puntmonster	-

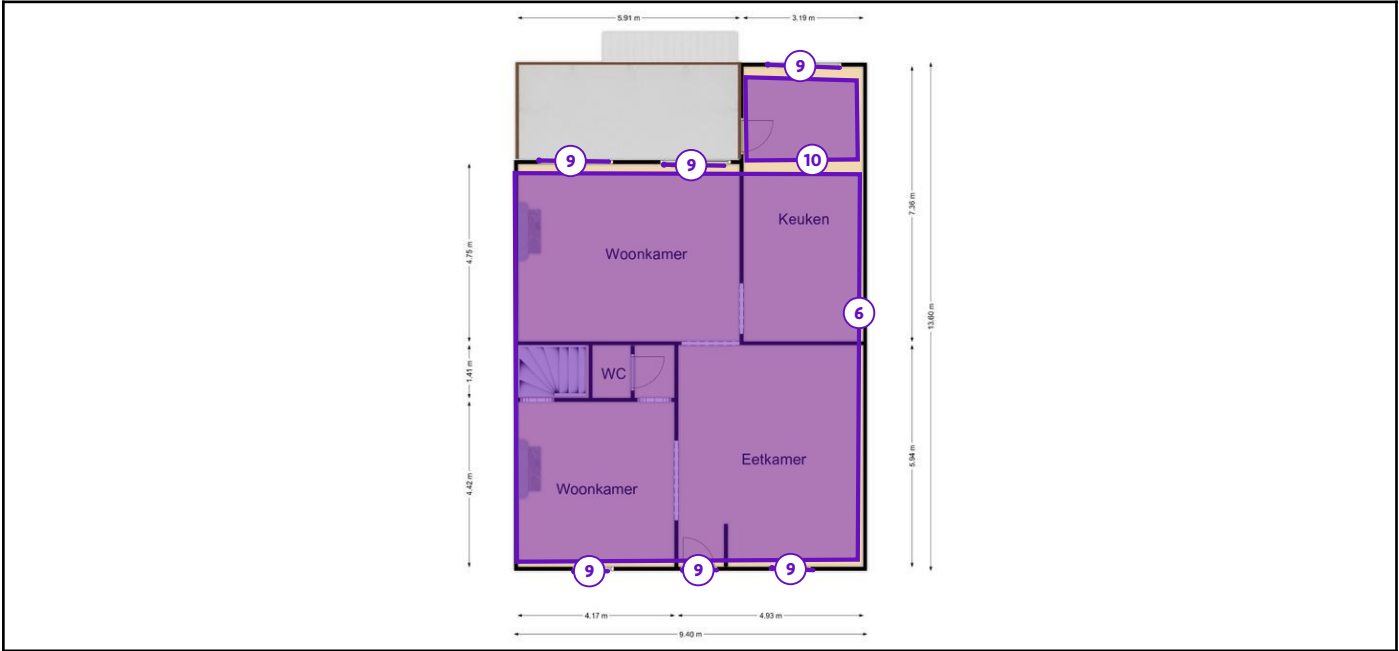
Plan 1.2: Gelijkvloers plan

Beschrijving	Type	Actie
6. Gipsplaat plafonds	Advies	-
9. Buitenschrijnwerk	Advies	-
10. Vals plafond laminaat	Advies	-

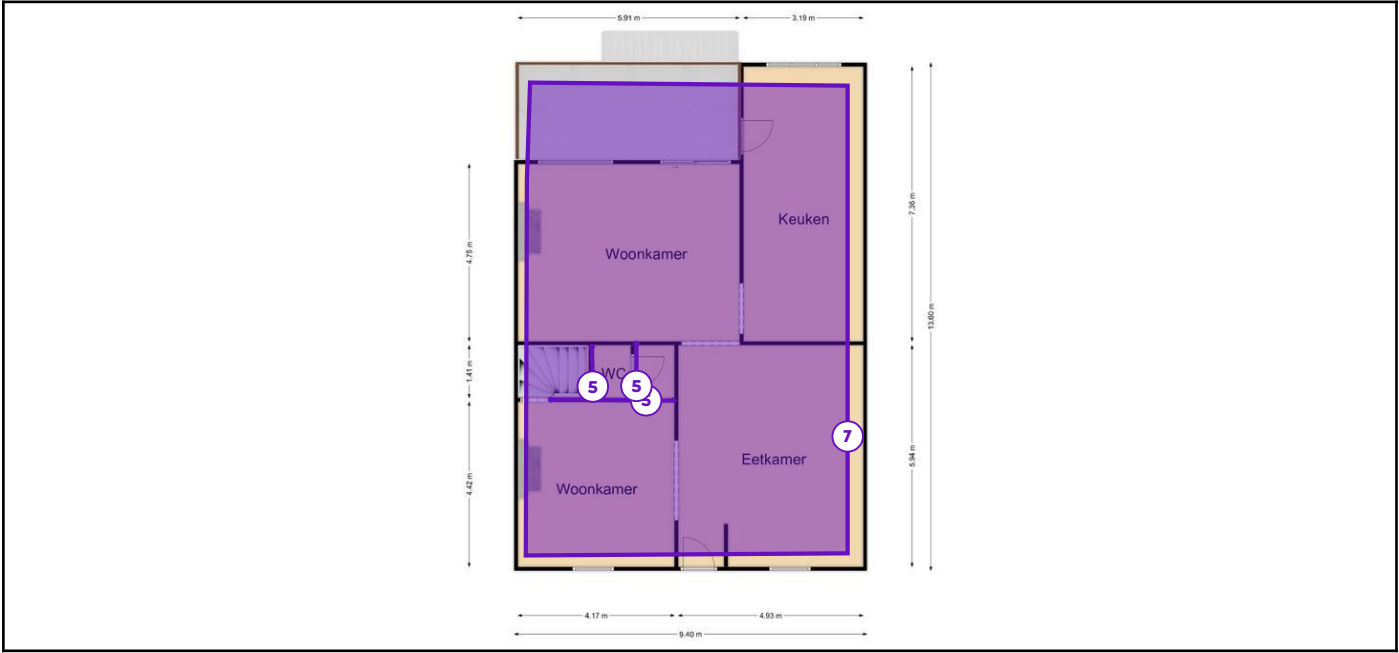
Plan 1.3: Gelijkvloers plan

Beschrijving	Type	Actie
5. Gipsplaat muren	Advies	-
7. Keramische tegels	Advies	-

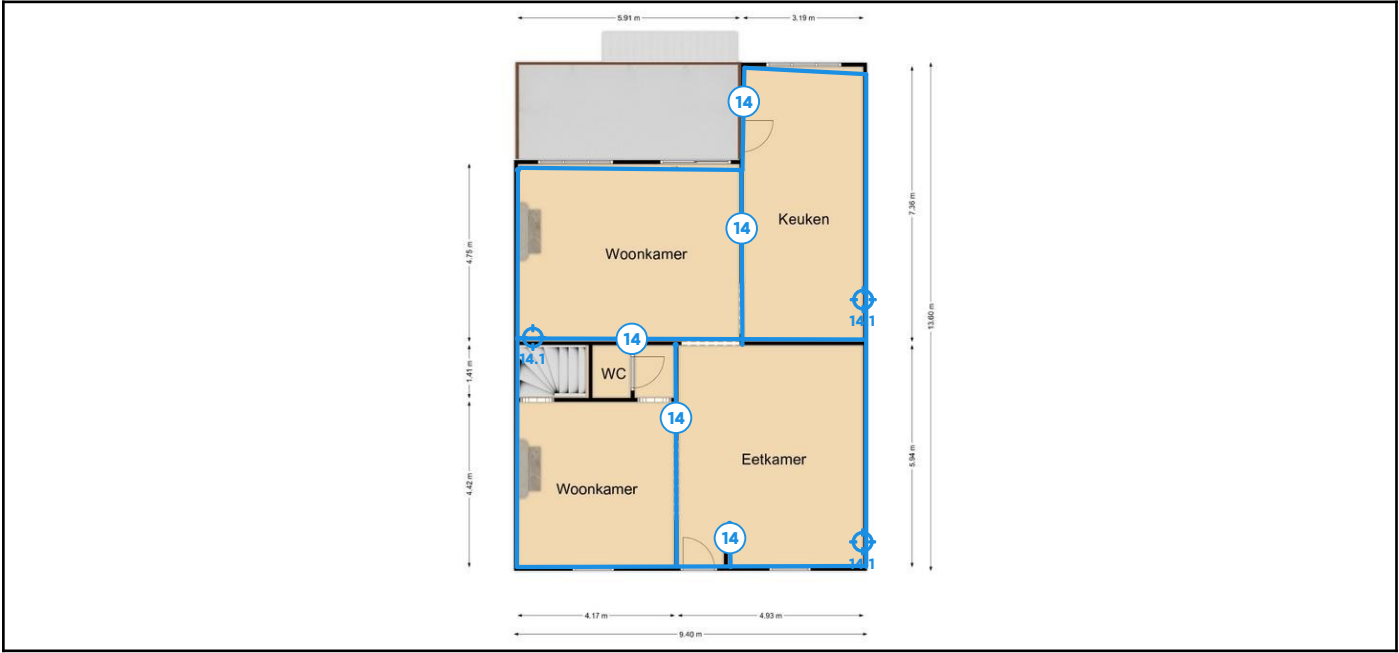
Plan 1.4: Gelijkvloers plan

Beschrijving	Type	Actie
14. Pleisterwerk muren	Geen asbest	-
14.1 Code: 20250328OUD6S2	Mengmonster	-

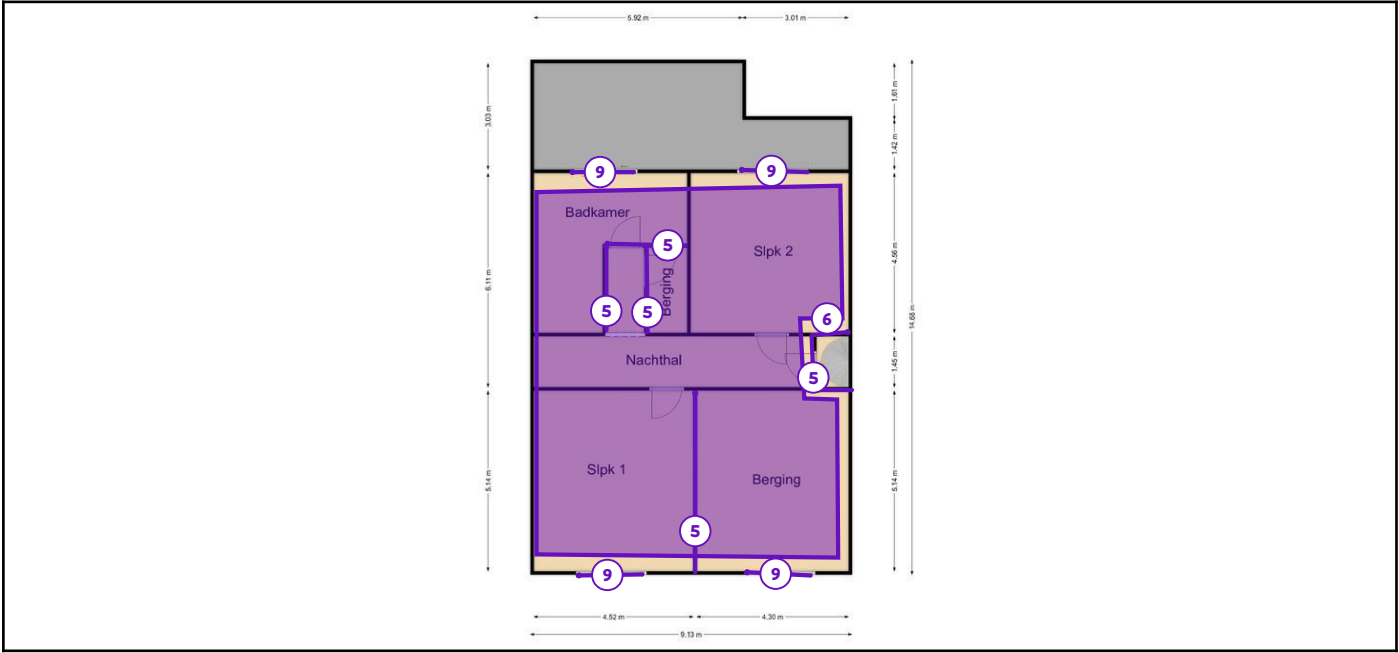
Plan 1.5: Verdieping plan

Beschrijving	Type	Actie
5. Gipsplaat muren	Advies	-
6. Gipsplaat plafonds	Advies	-
9. Buitenschrijnwerk	Advies	-

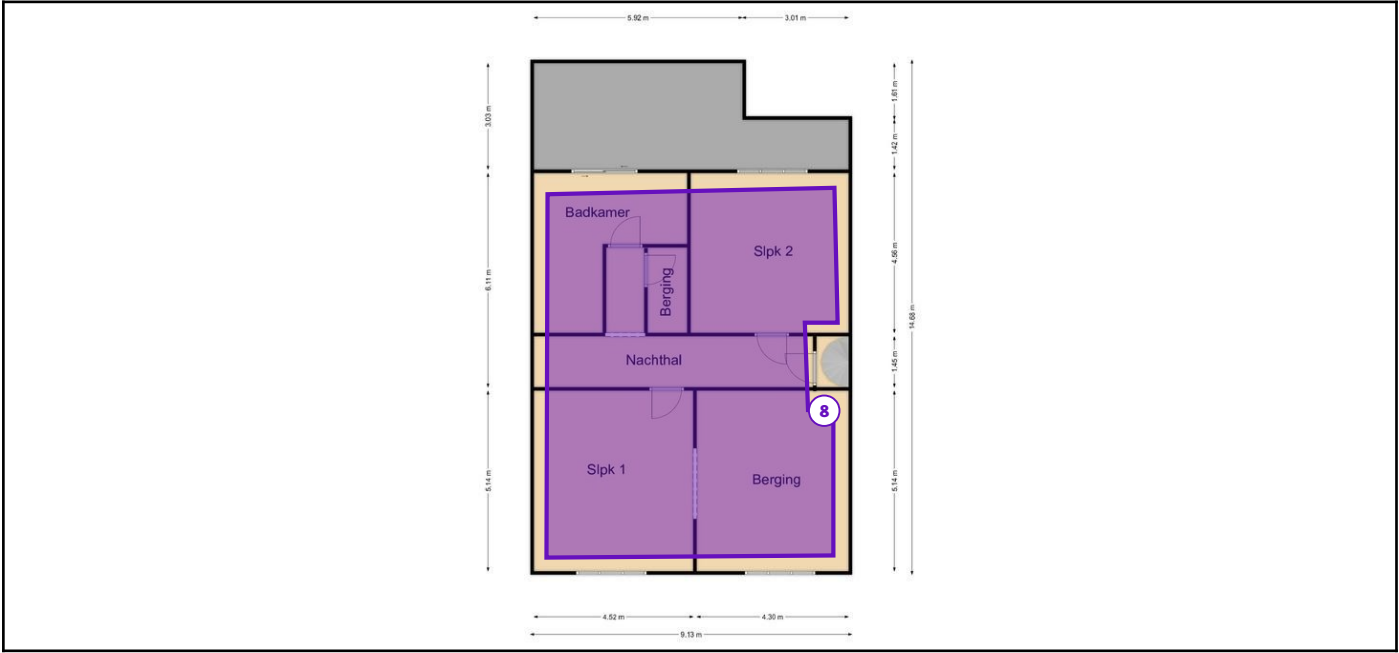
Plan 1.6: Verdieping plan

Beschrijving	Type	Actie
8. Laminaat	Advies	-

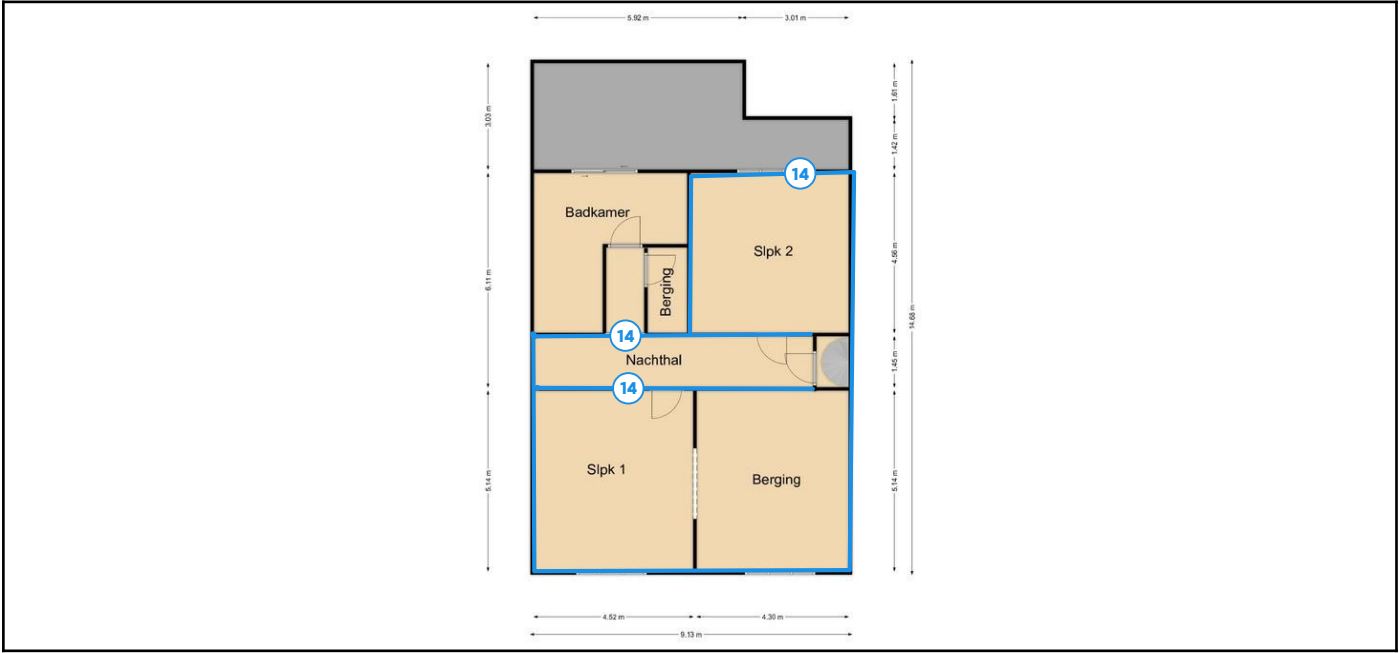
Plan 1.7: Verdieping plan

Beschrijving	Type	Actie
14. Pleisterwerk muren	Geen asbest	-

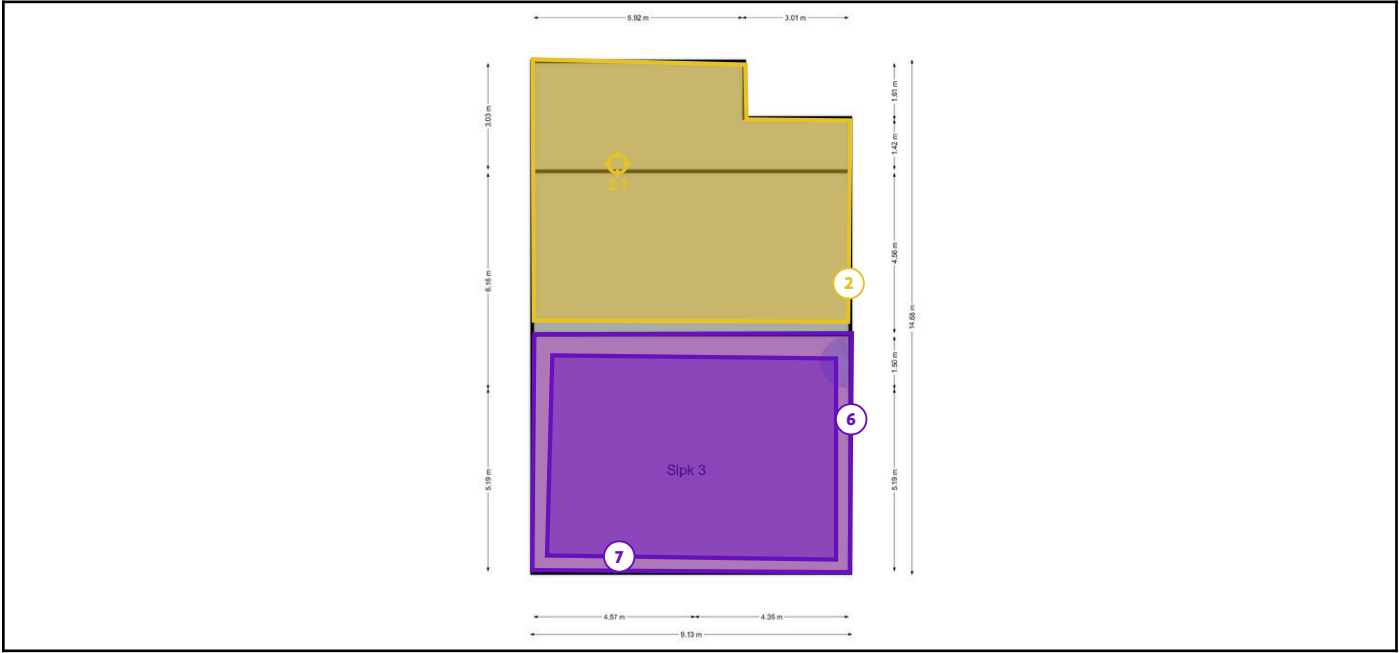
Plan 1.8: Zolder plan

Beschrijving	Type	Actie
2. Roofing asbestverdacht	Asbestmateriaal	Zorgvuldig beheren
2.1 Code: 20250328OUD6S4	Puntmonster	-
6. Gipsplaat plafonds	Advies	-
7. Keramische tegels	Advies	-

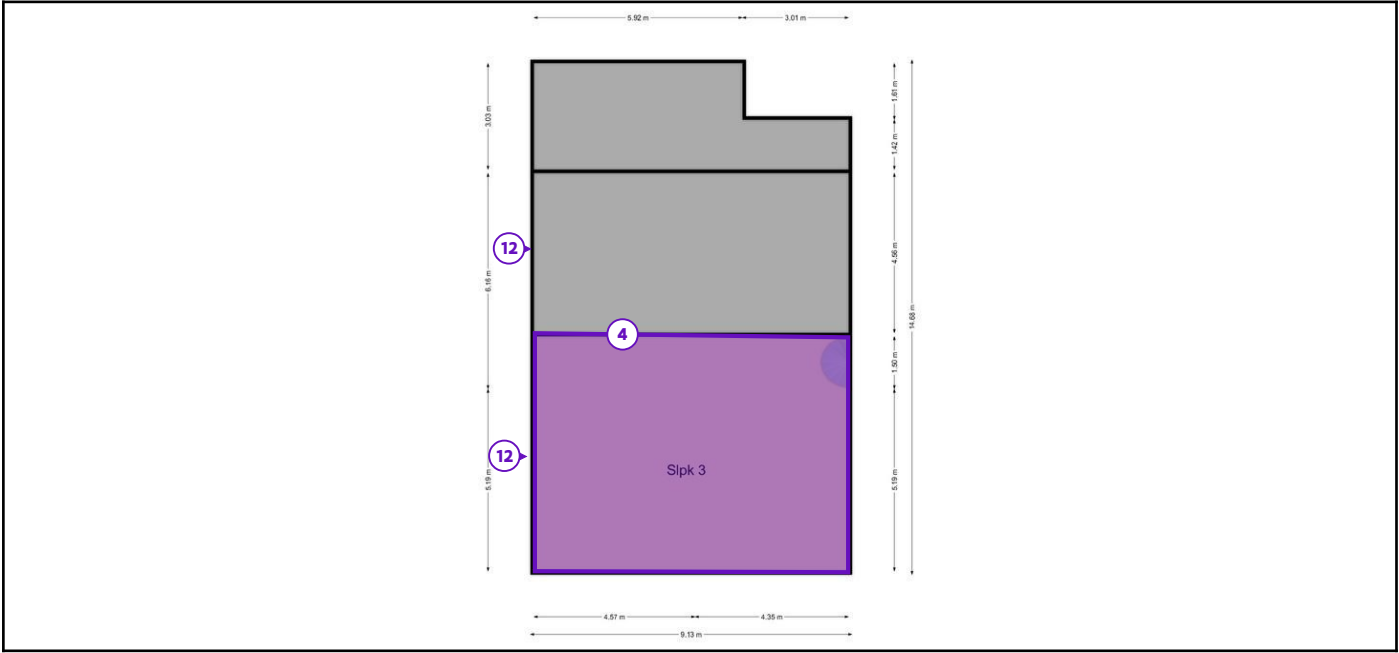
Plan 1.9: Zolder plan

Beschrijving	Type	Actie
4. Onderdak	Advies	-
12. Rookgaskanaal	Advies	-
