Asbestinventarisatetest

Oudenaardsestraat 424, 9500 Geraardsbergen

Attestnummer : **20250509-000255.000**

Uitgegeven op : **09.05.2025**

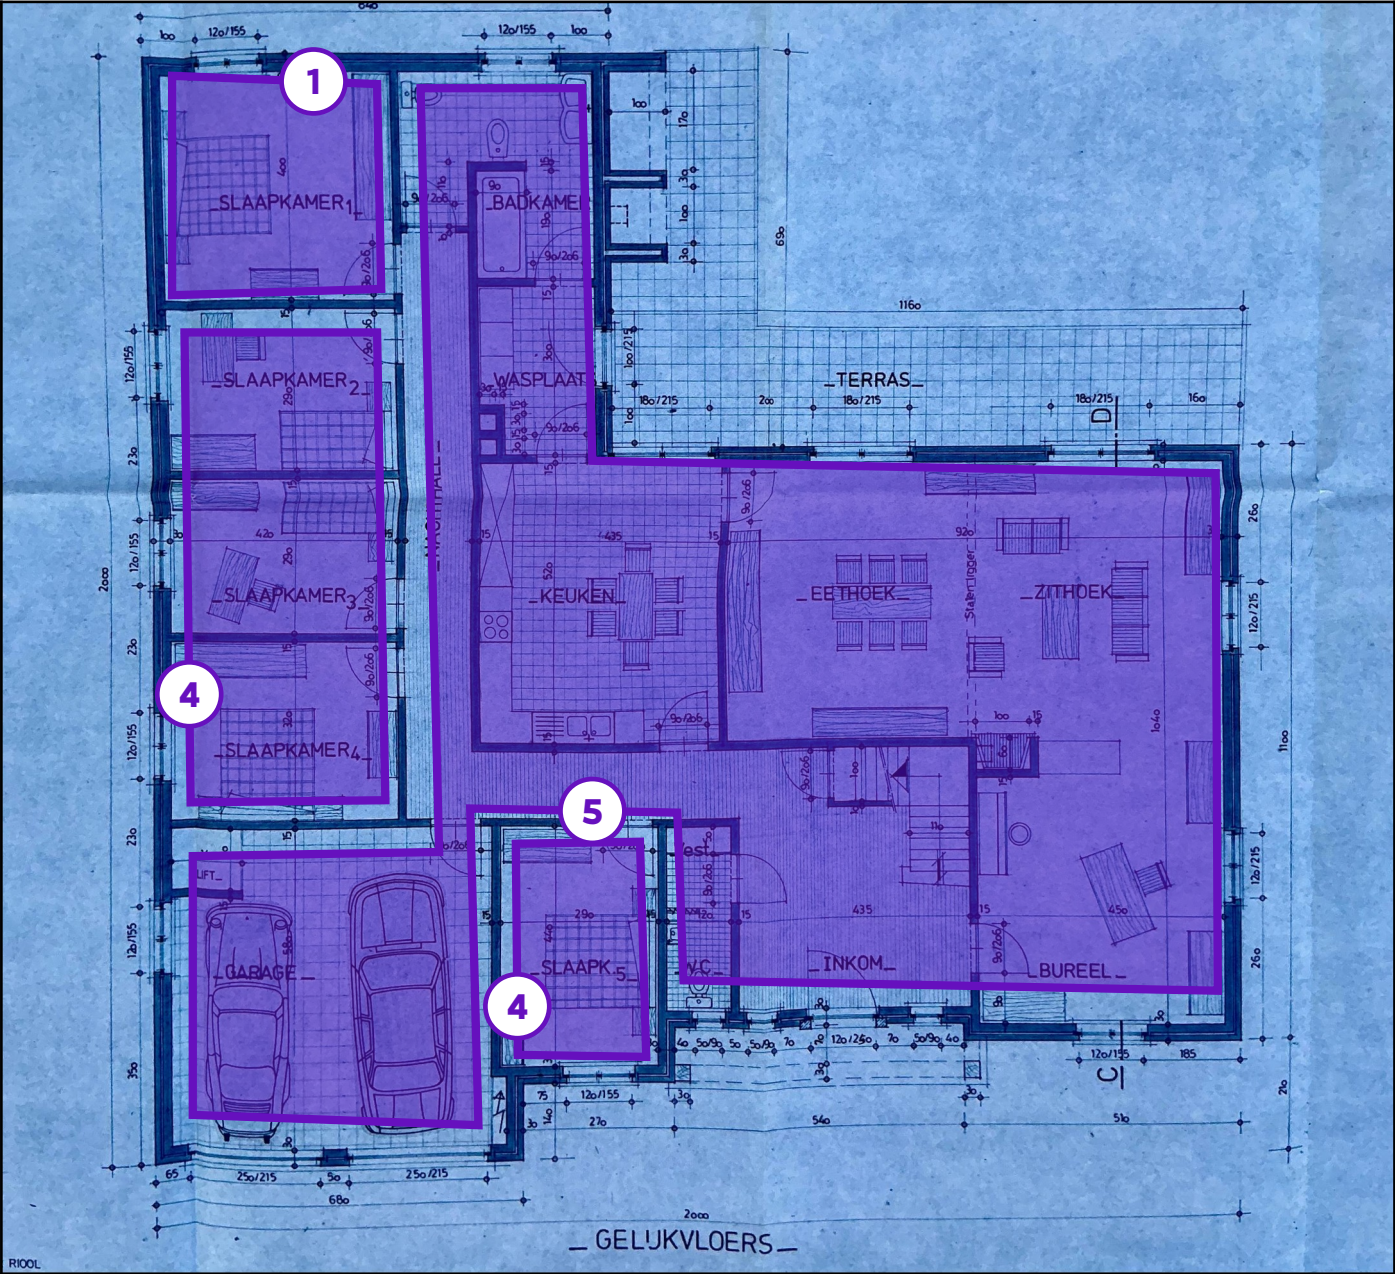
Plan 1.2: Gelijkvloers plan

Beschrijving	Type	Actie
1. Gipsplaat plafonds	Advies	-
4. Laminaat	Advies	-
5. Tegellijm vloer - en wandtegels	Advies	-

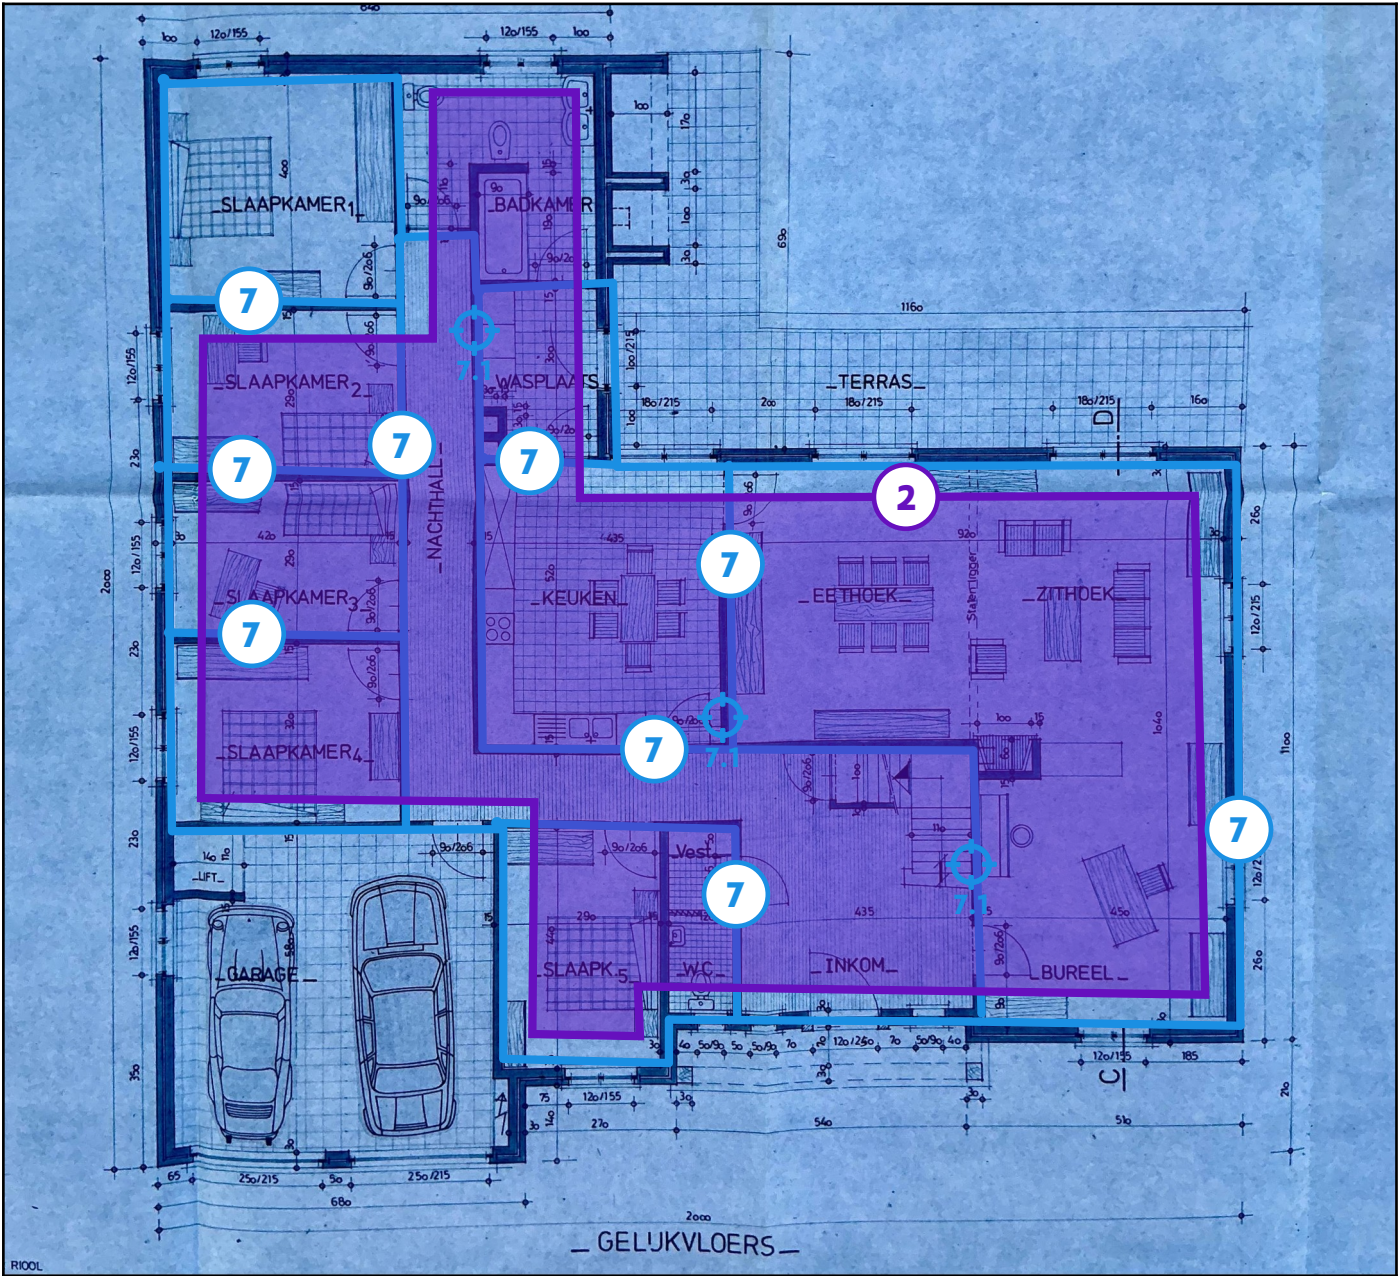
Plan 1.3: Gelijkvloers plan

Beschrijving	Type	Actie
2. Valse plafonds hout / laminaat / hardboard	Advies	-
7. Pleisterwerk muren	Geen asbest	-
7.1 Code: 20250502OUD242S2	Mengmonster	-

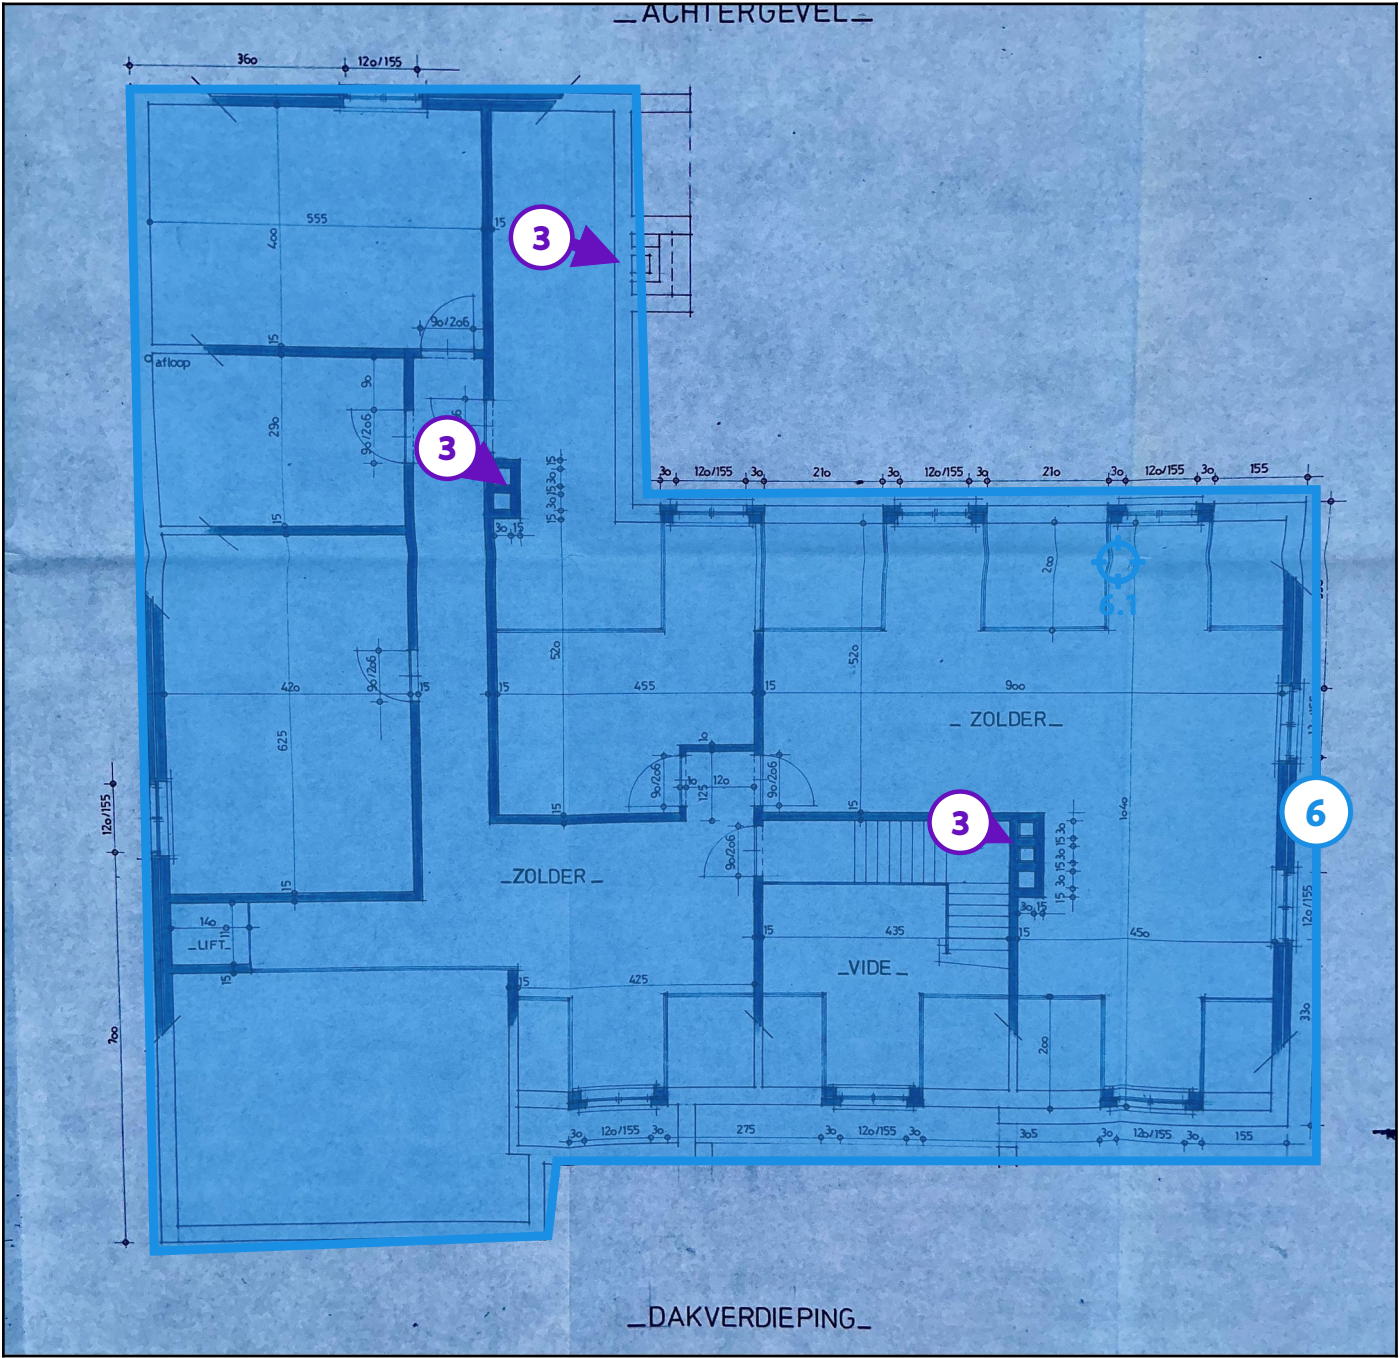
Plan 1.4: Verdieping

Beschrijving	Type	Actie
3. Rookgaskanaal	Advies	-
6. Onderdak	Geen asbest	-
6.1 Code: 20250502OUD424S1	Puntmonster	-
