Asbestinventarisatetest

Vesten 60, 9500 Geraardsbergen

Attestnummer : 20250423-000506.000

Niet-asbestveilig

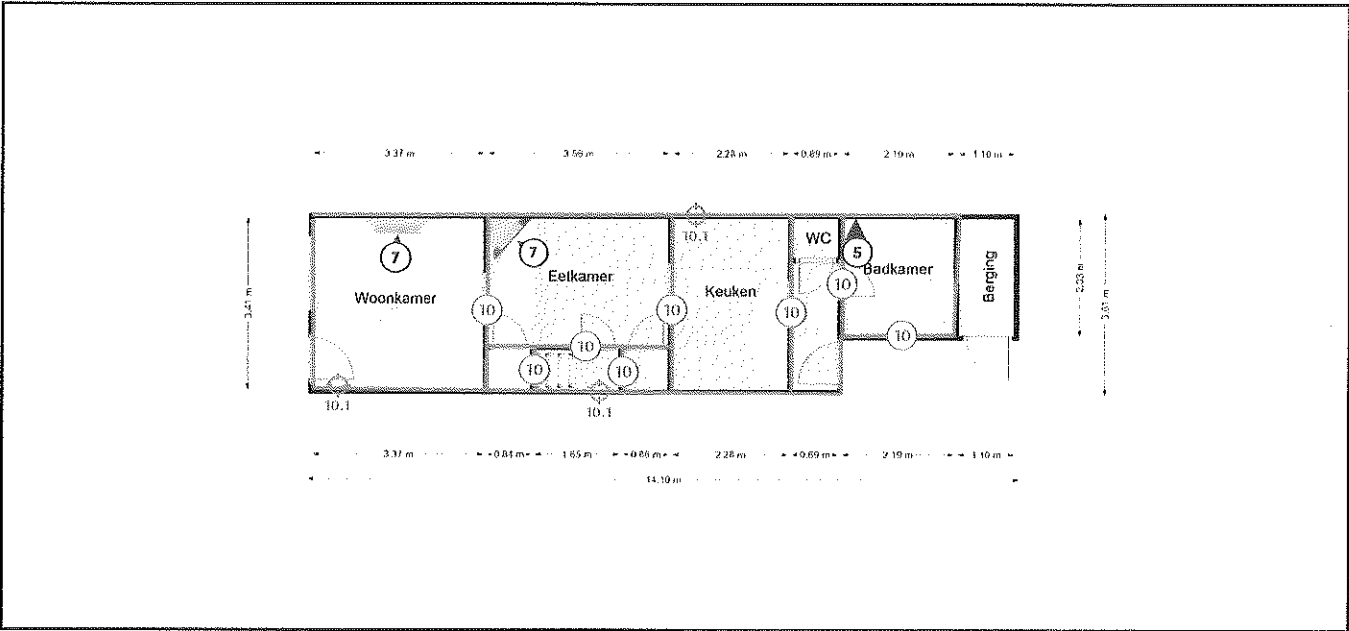
Plan 1.2: Gelijkvloers plan

Beschrijving	Type	Actie
5. Gaswandketel	Advies	-
7. Gaskachels	Advies	-
10. Pleisterwerk muren	Geen asbest	-
10.1 Code: 20250418VESS2	Mengmonster	-

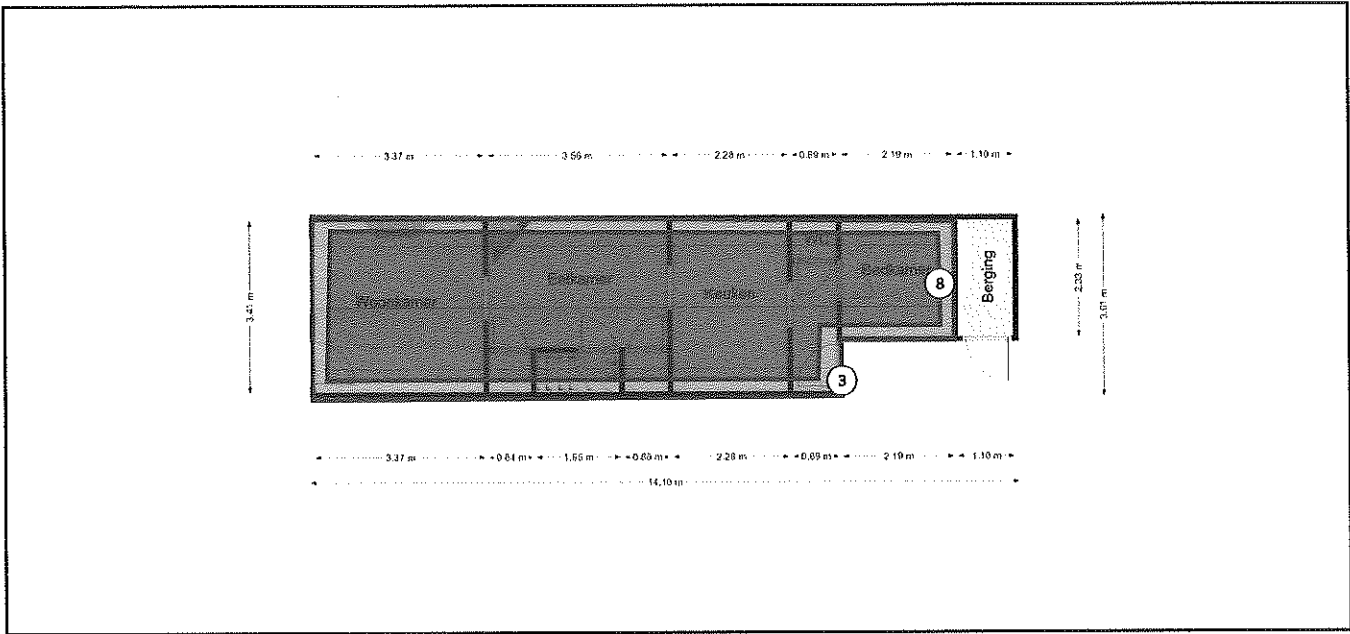
Plan 1.3: Gelijkvloers plan

Beschrijving	Type	Actie
3. Tegellijm vloer - en wandtegels	Advies	-
8. Valse plafonds hout/pvc/cartonboard	Advies	-

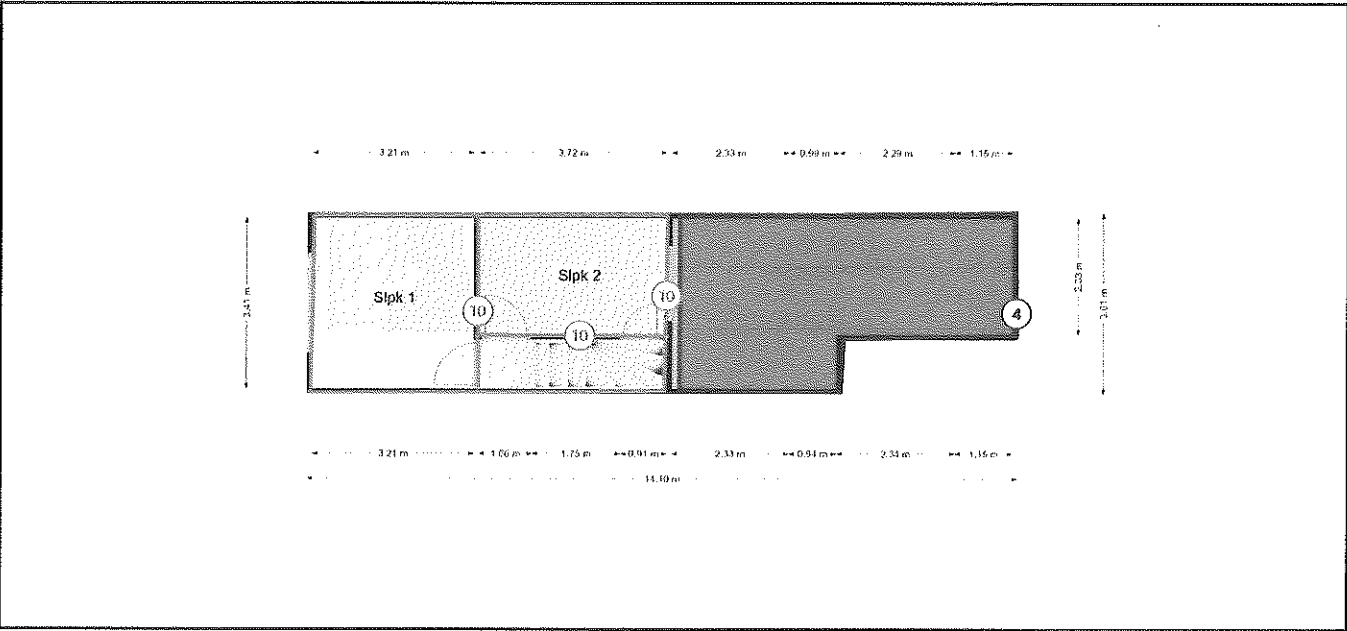
Plan 1.4: Verdieping plan

Beschrijving	Type	Actie
4. Dakbedekking in zink	Advies	-
10. Pleisterwerk muren	Geen asbest	-

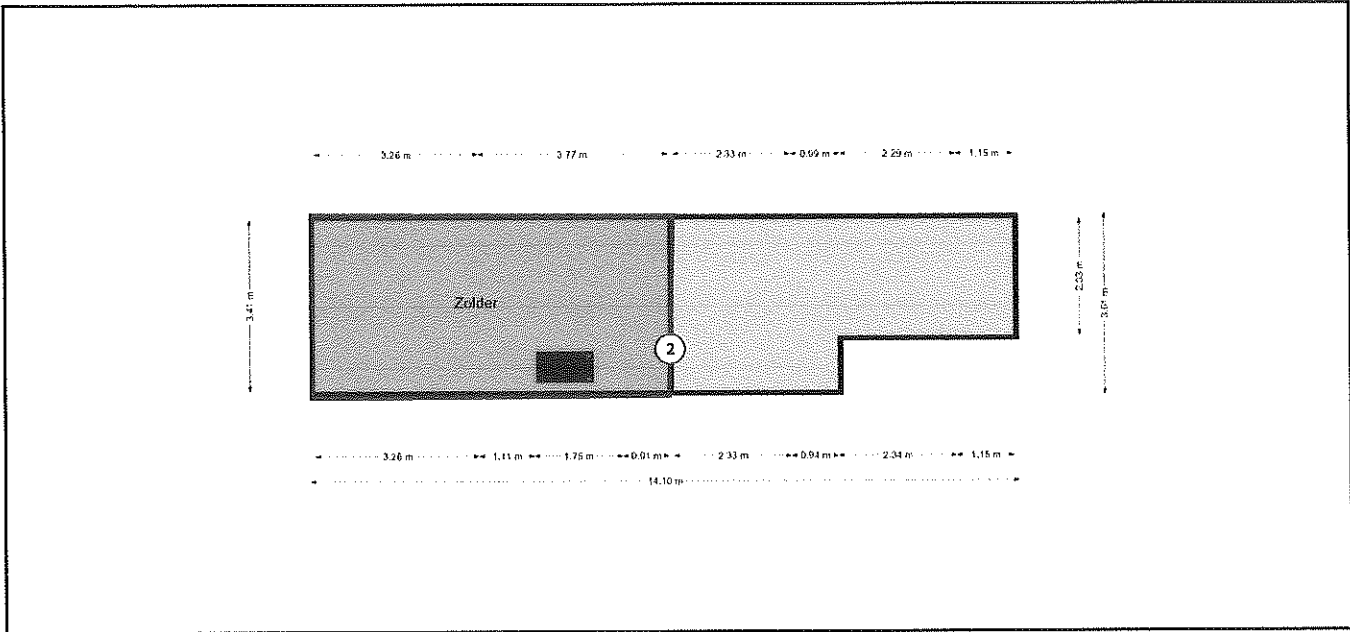
Plan 1.7: Zolder plan

Beschrijving	Type	Actie
2. Onderdak	Advies	-
