# Asbestinventarisatetest

Meierij 31, 9660 Brakel

Attestnummer : 20250701-000491.000

**Niet-asbestveilig**

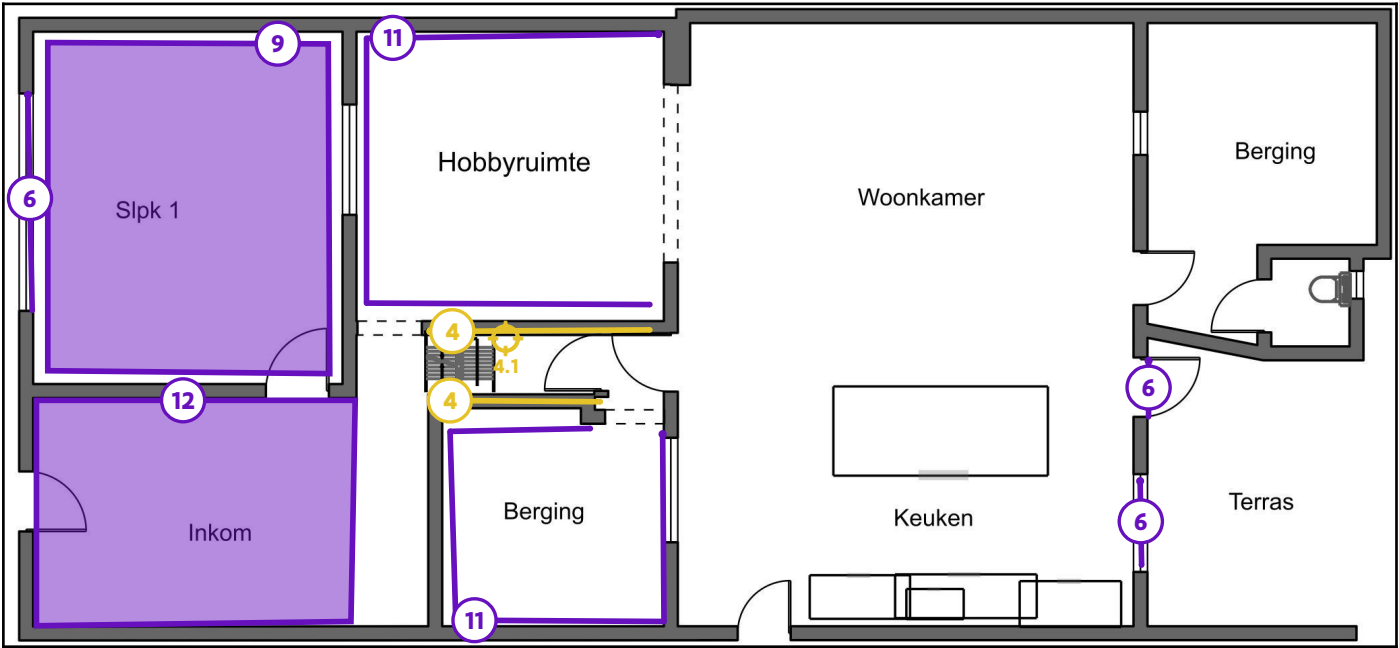
# Plan 1.2: Gelijkvloers plan

| Beschrijving | Type | Actie |
|---|---|---|
| 12. Cementtegels | Advies | - |

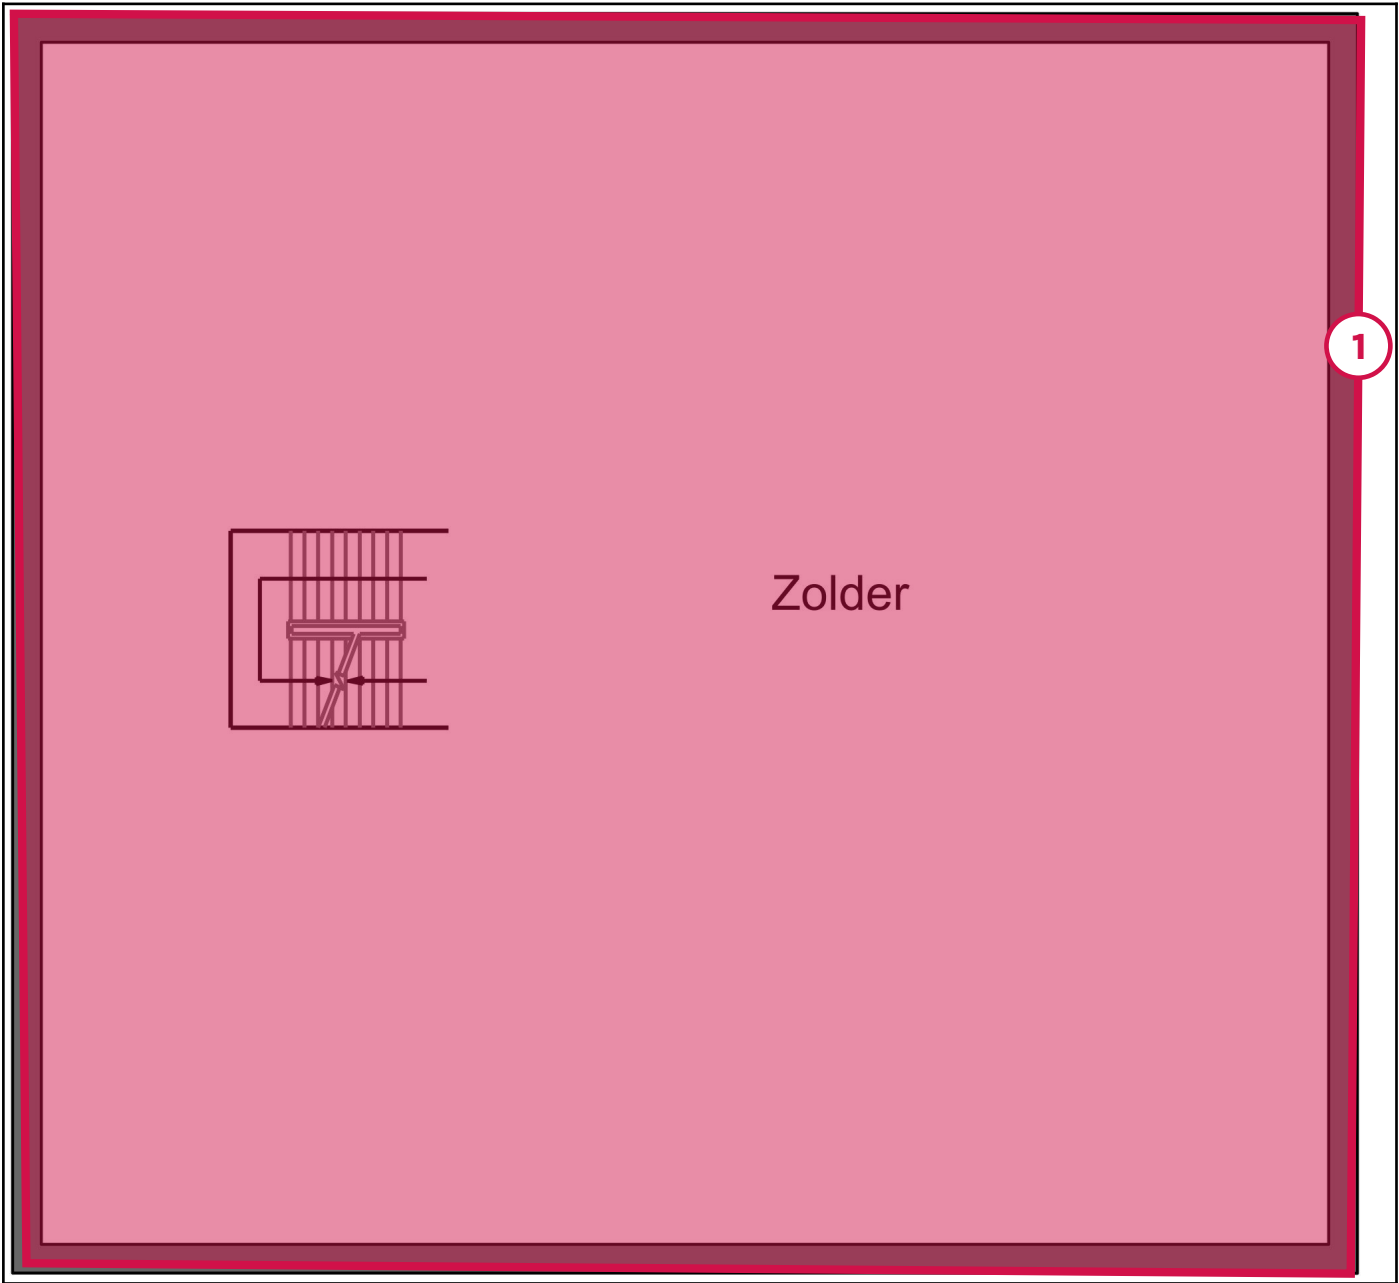
# Plan 1.6: Zolder plan

| Beschrijving | Type | Actie |
|---|---|---|
| 1. Leien uit asbestcement | Asbestmateriaal | Dringend verwijderen |

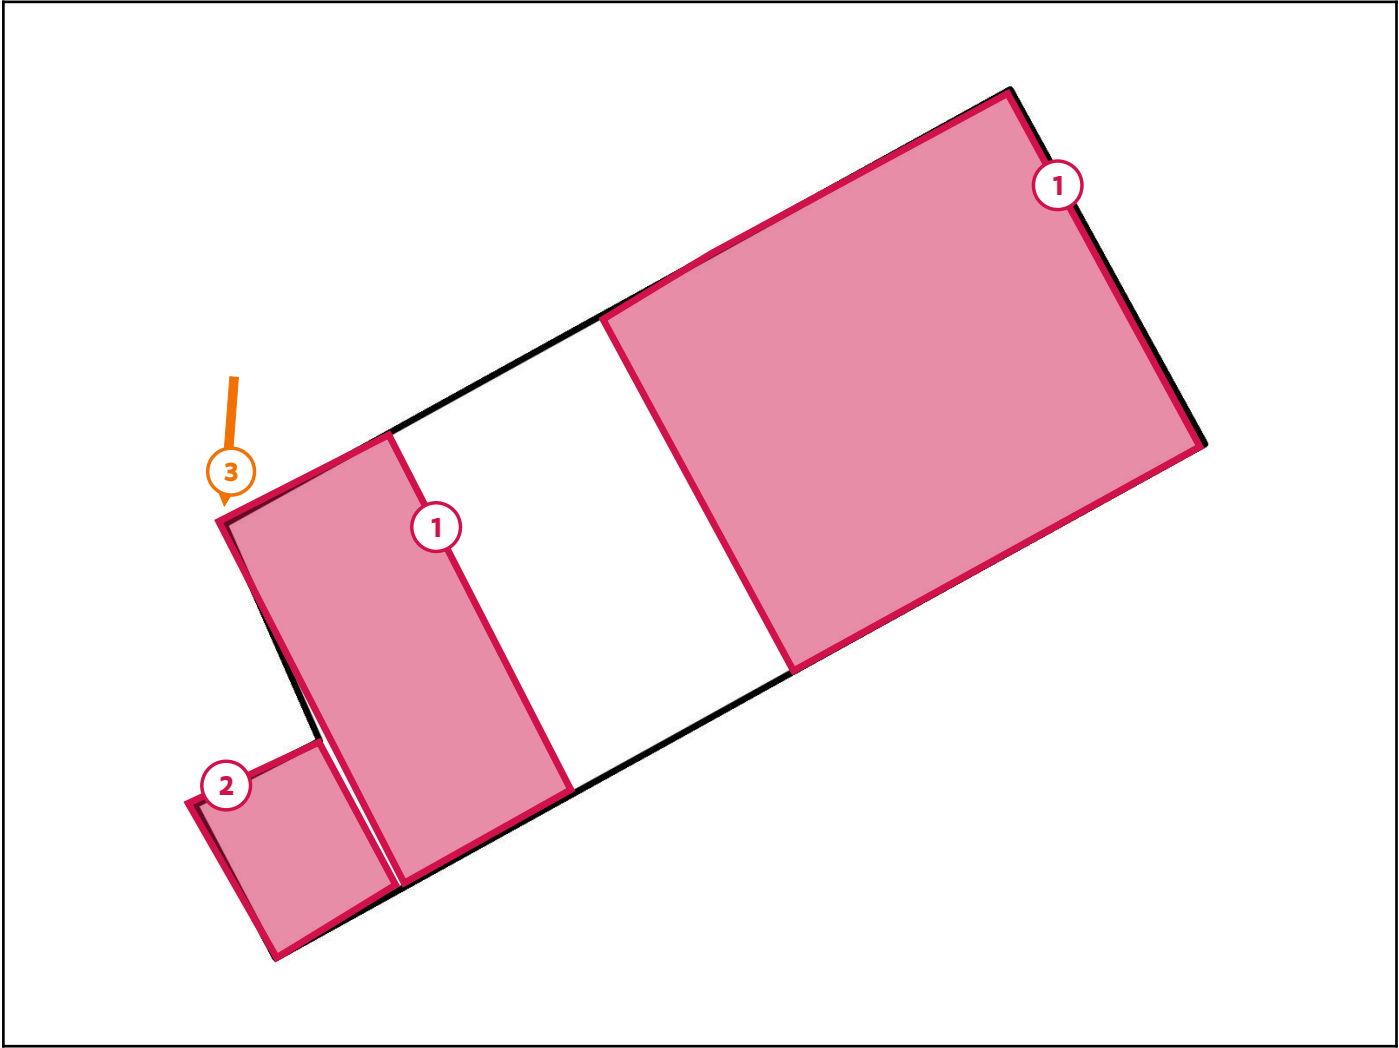
# Plan 1.7: Dak plan

| Beschrijving | Type | Actie |
|---|---|---|
| 3. Rookgaskanaal uit asbestcement | Asbestmateriaal | Verwijderen |

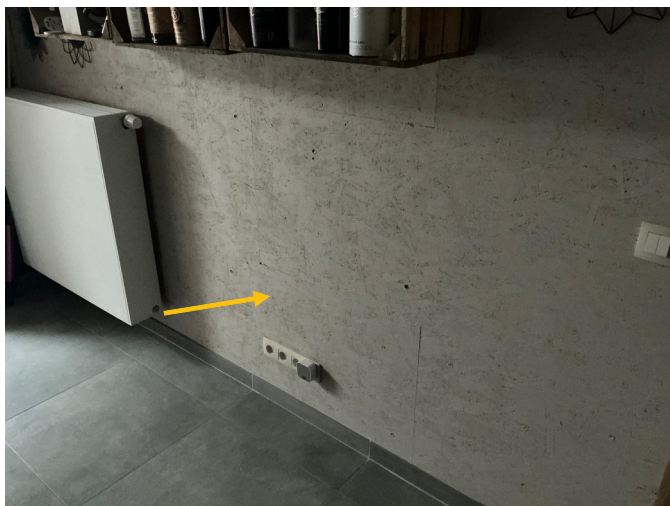
Vrije foto

De vloerbedekking bestaat uit cementtegels. Deze bezitten geen asbesthoudende kenmerken. Gezien het bouwjaar van de woning bestaat de mogelijkheid dat de gebruikte tegellijm asbesthoudende componenten bevatte. Destructief onderzoek kan hierin uitsluitsel geven. Het is aan te nemen dat deze tegels zich nog op andere plekken in de woning onder de huidige vloerbedekking bevinden.
