Asbestinventarisatetest

Zittert 5, 1730 Asse

Attestnummer : 20250617-000100.000

Zone 1: Woonhuis

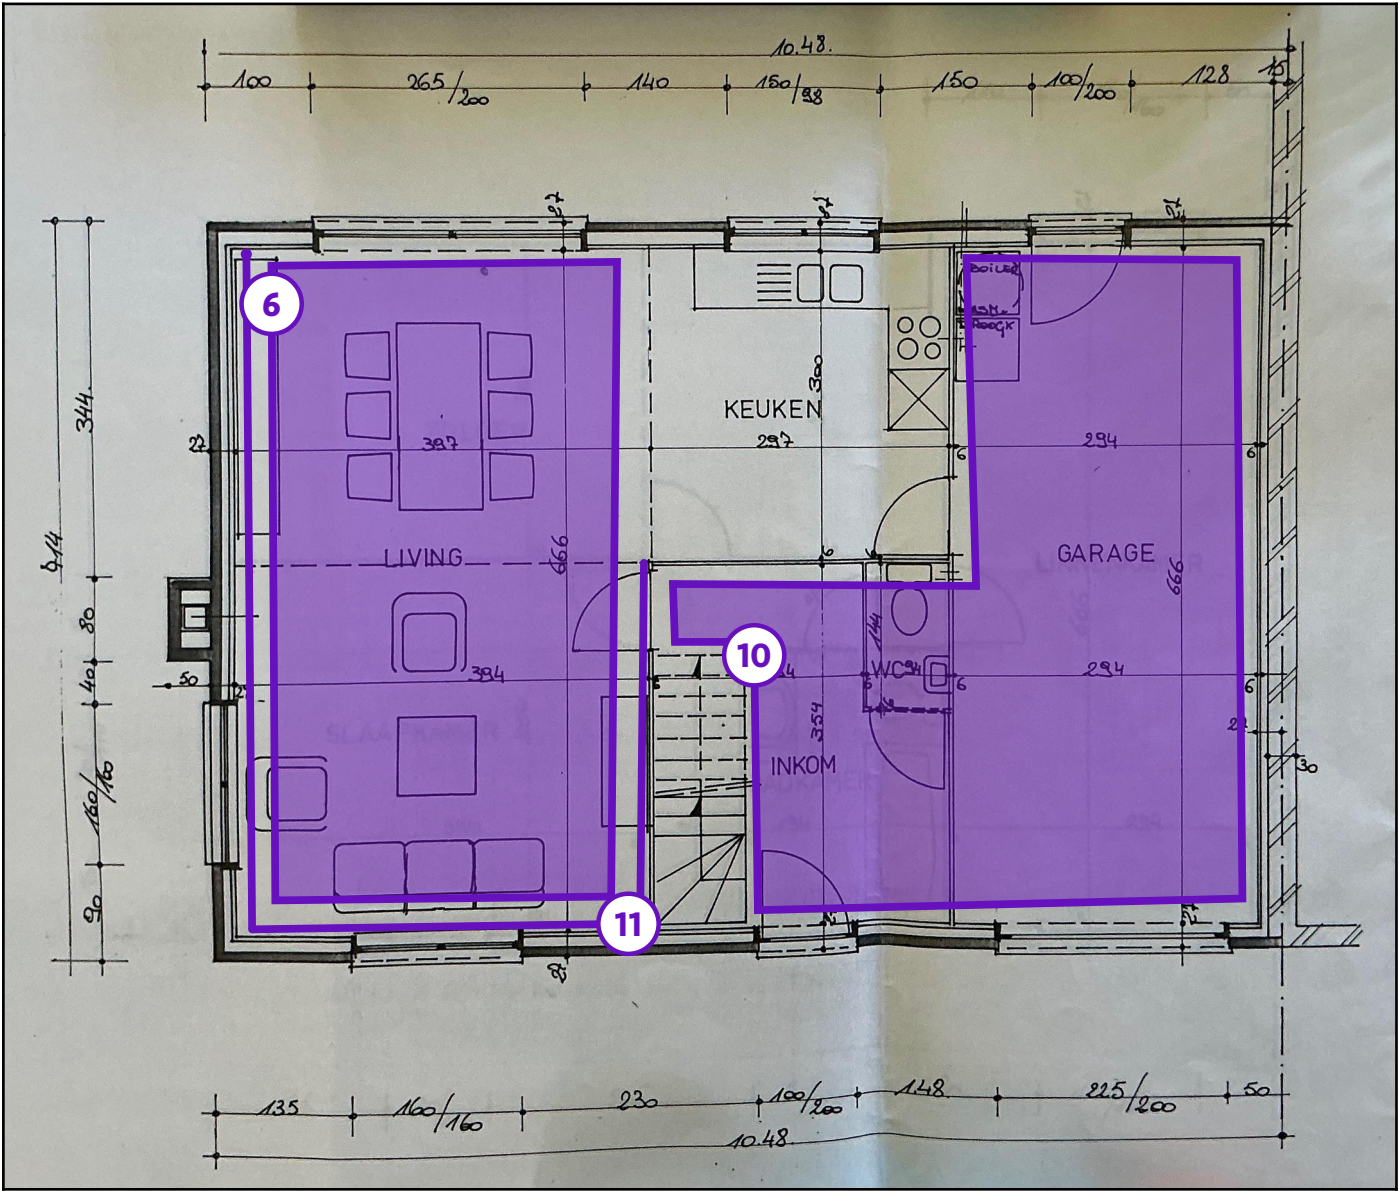
Plan 1.2: Gelijkvloers plan

Beschrijving	Type	Actie
6. Laminaat	Advies	-
10. Tegellijm vloertegels	Advies	-
11. Gipsplaat muren	Advies	-

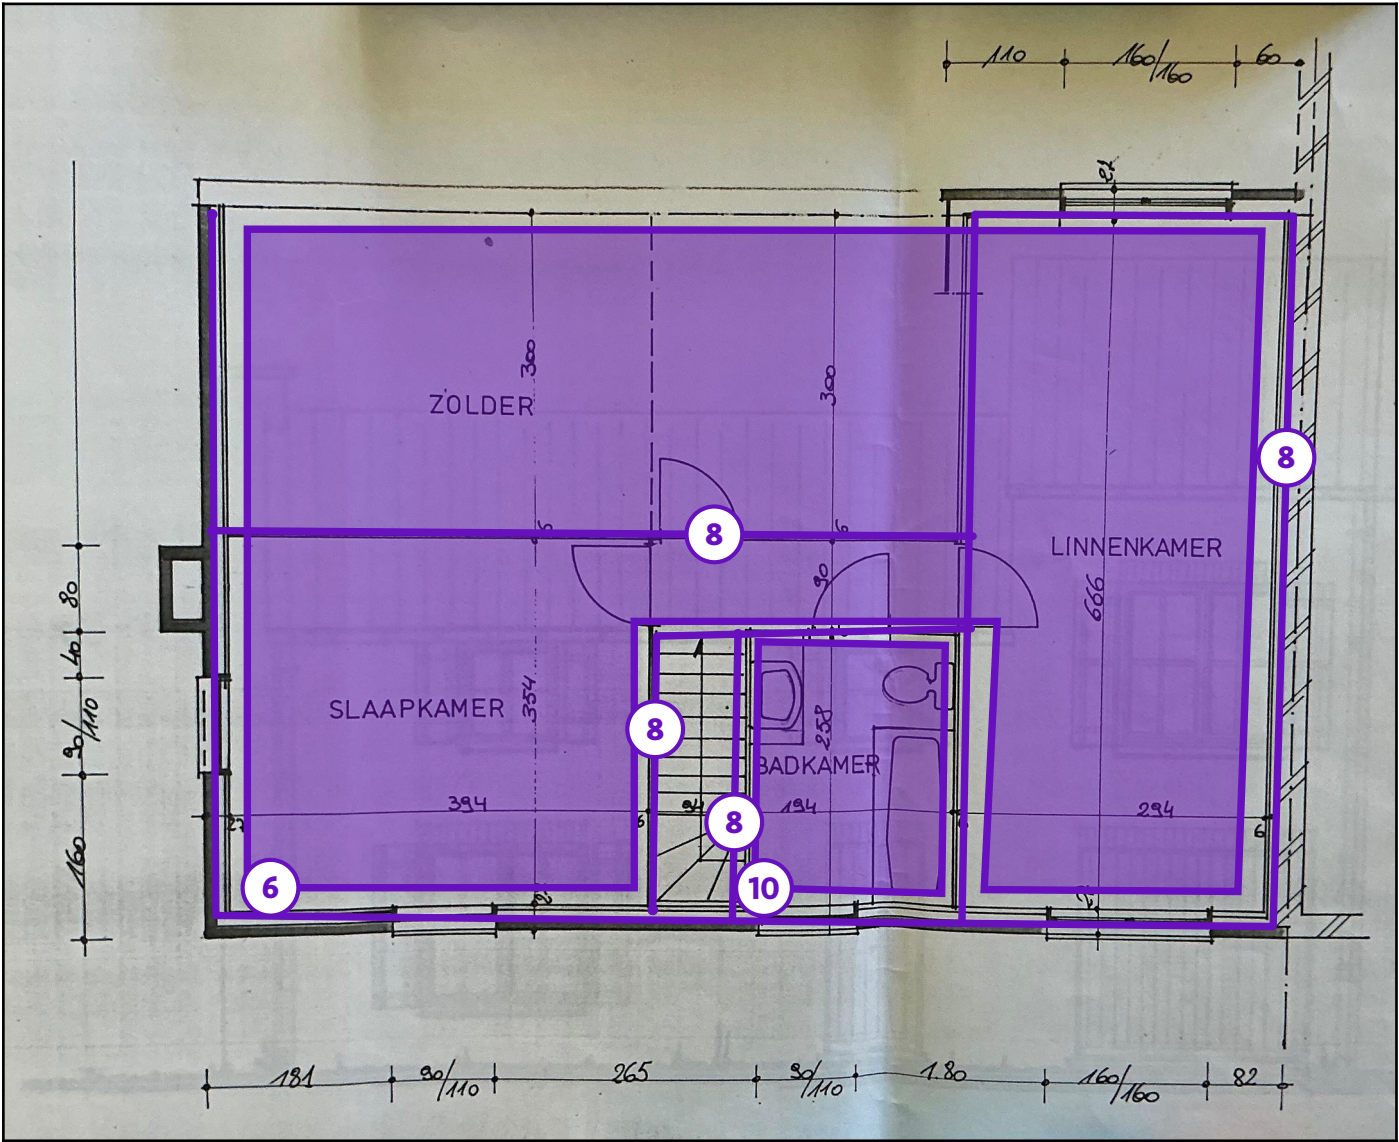
Plan 1.5: Verdieping plan

Beschrijving	Type	Actie
6. Laminaat	Advies	-
8. Voorzetwanden hout	Advies	-
10. Tegellijm vloertegels	Advies	-

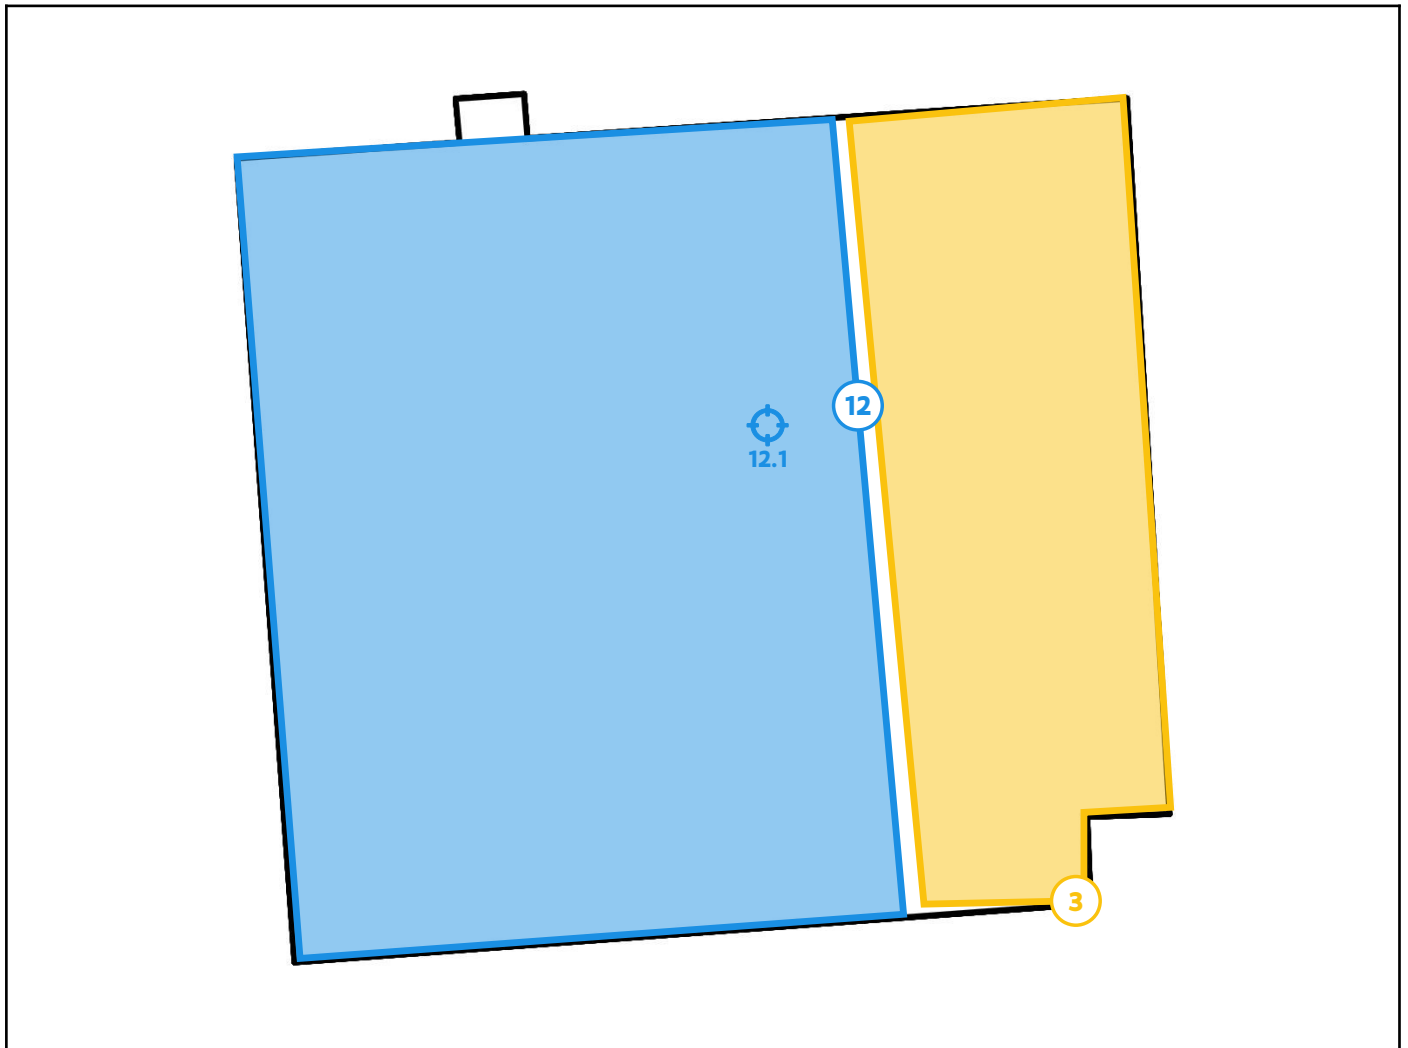
Plan 1.7: Dak plan

Beschrijving	Type	Actie
3. Veranda	Uitsluiting	-
12. Menuiserieet plaat onderdak	Geen asbest	-
12.1 Code: 20250612ZIT551	Puntmonster	-
