Asbestinventarisatattest

Gaffelstraat 78, 9500 Geraardsbergen

Attestnummer : 20250717-000235.000

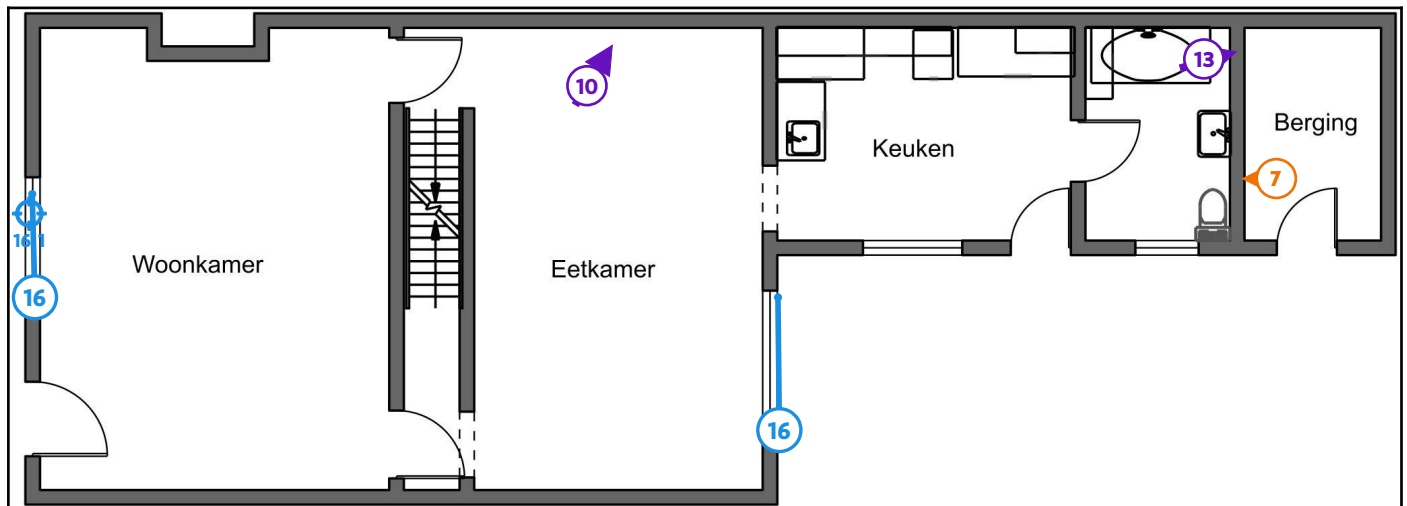
Plan 1.2: Gelijkvloers plan

Beschrijving	Type	Actie
7. Bakeliet stopcontacten en schakelaars	Asbestmateriaal	Verwijderen
10. Gaskachel	Advies	-
13. CV-ketel	Advies	-
16. Mastiek buitenschrijnwerk	Geen asbest	-
16.1 Code: 20250715GAF78S1	Puntmonster	-

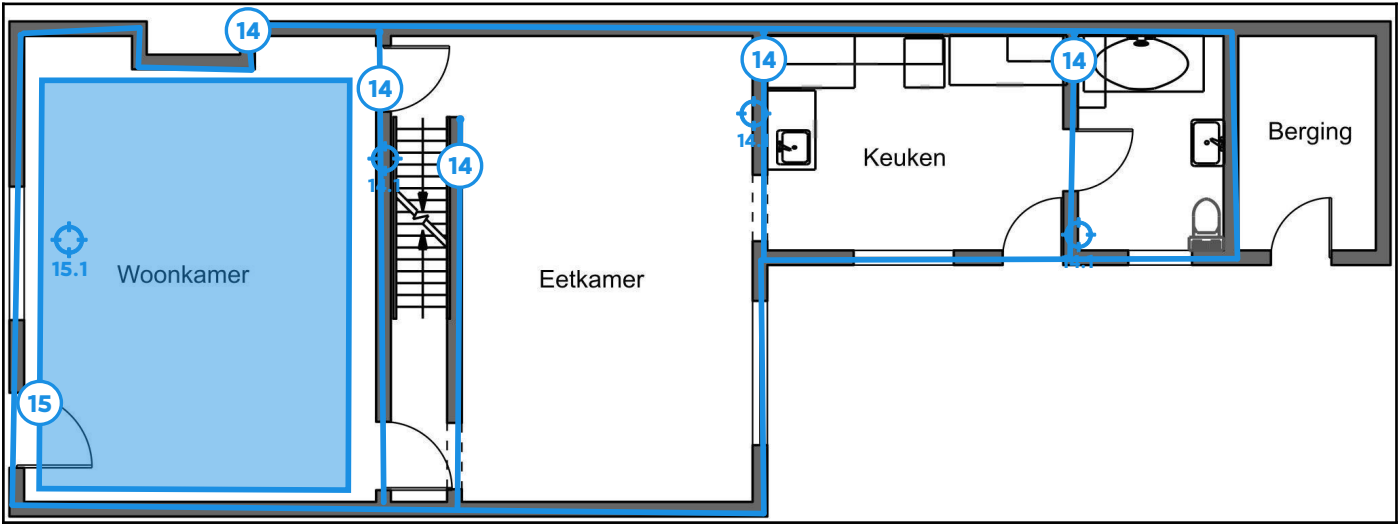
Plan 1.3: Gelijkvloers plan

Beschrijving	Type	Actie
14. Pleisterwerk muren	Geen asbest	-
14.1 Code: 20250715GAF78S3	Mengmonster	-
15. Pleisterwerk plafonds	Geen asbest	-
15.1 Code: 20250715GAF78S4	Mengmonster	-

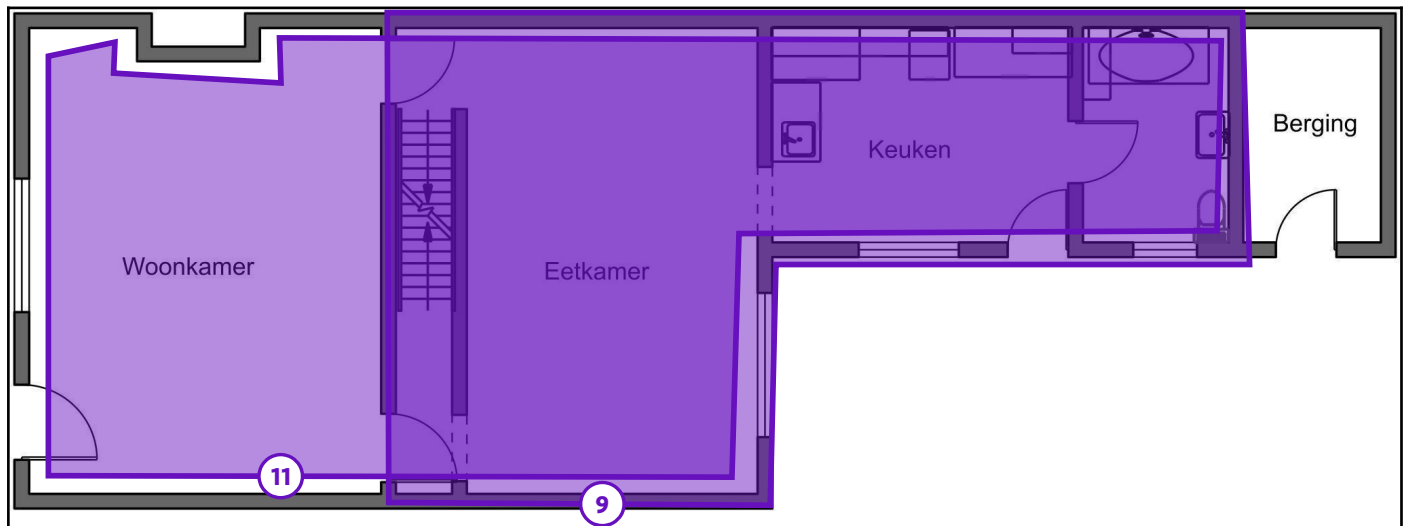
Plan 1.4: Gelijkvloers plan

Beschrijving	Type	Actie
9. Valse plafonds	Advies	-
11. Tegellijn vloer - en wandtegels	Advies	-

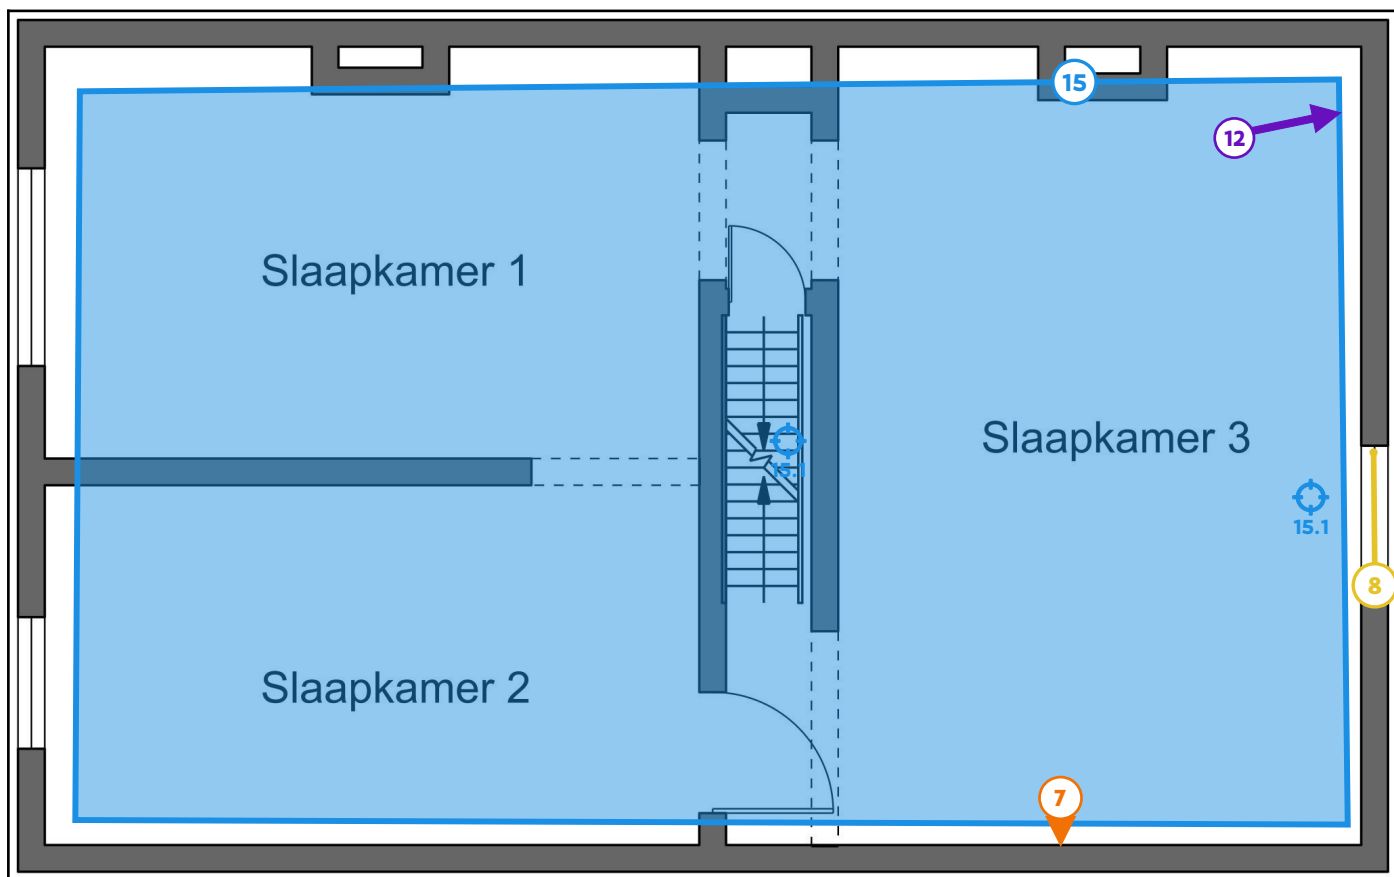
Plan 1.5: Verdieping plan

Beschrijving	Type	Actie
7. Bakeliet stopcontacten en schakelaars	Asbestmateriaal	Verwijderen
8. Massal vensterbank	Asbestmateriaal	Zorgvuldig beheren
12. Recente CV-ketel	Advies	-
15. Pleisterwerk plafonds	Geen asbest	-
15.1 Code: 20250715GAF78S4	Mengmonster	-

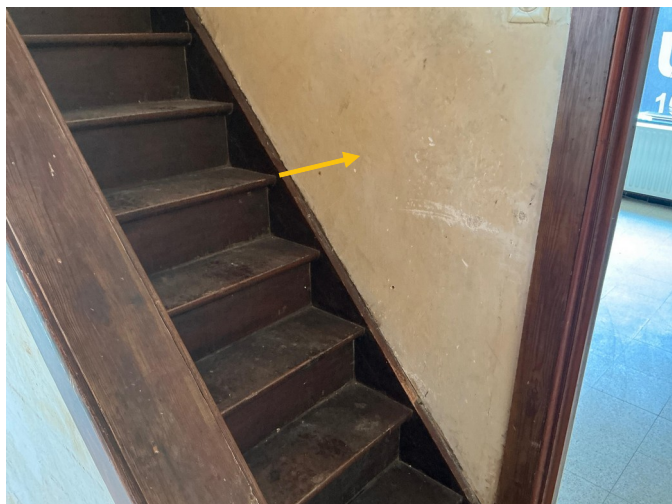
Fiche 14: Pleisterwerk muren

Geen asbest

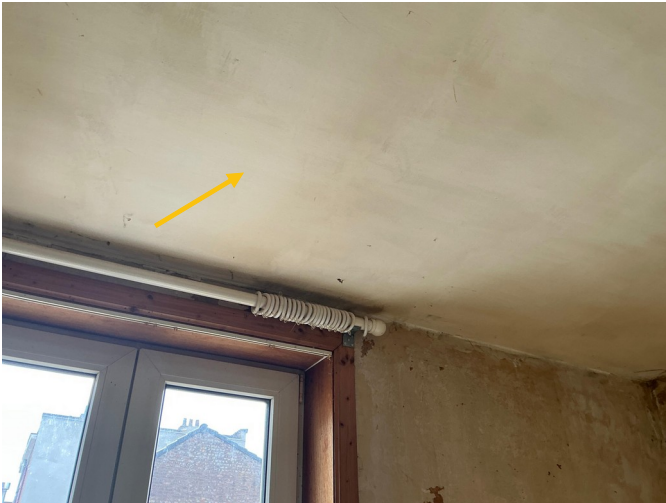
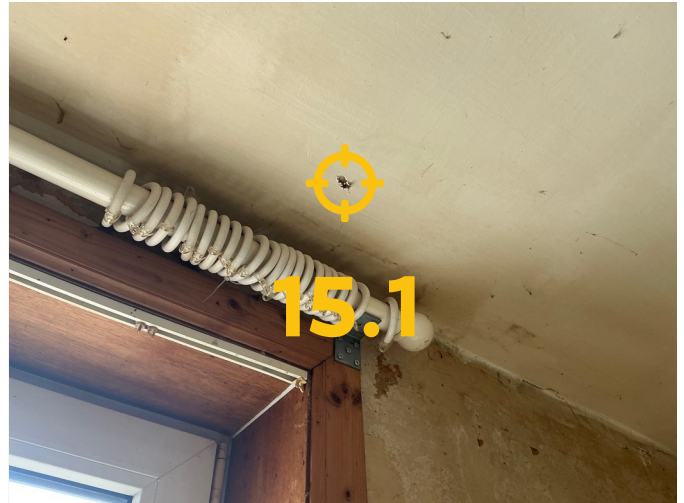
Fiche 15: Pleisterwerk plafonds

Geen asbest

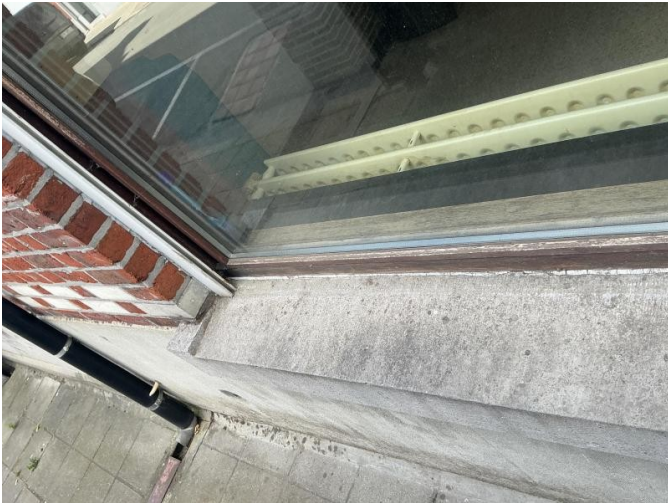
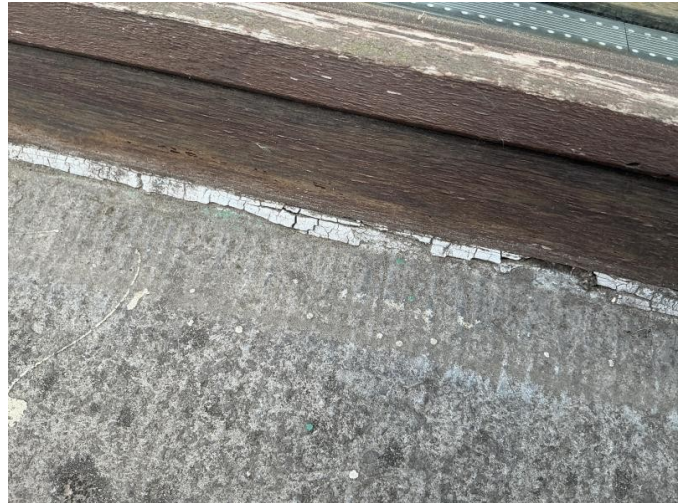
Fiche 16: Mastiek buitenschrijnwerk

Geen asbest
