Asbestinventarisatetest

Kloosterstraat 65, 9500 Geraardsbergen

Attestnummer : **20250704-000200.000**

Uitgegeven op : **04.07.2025**

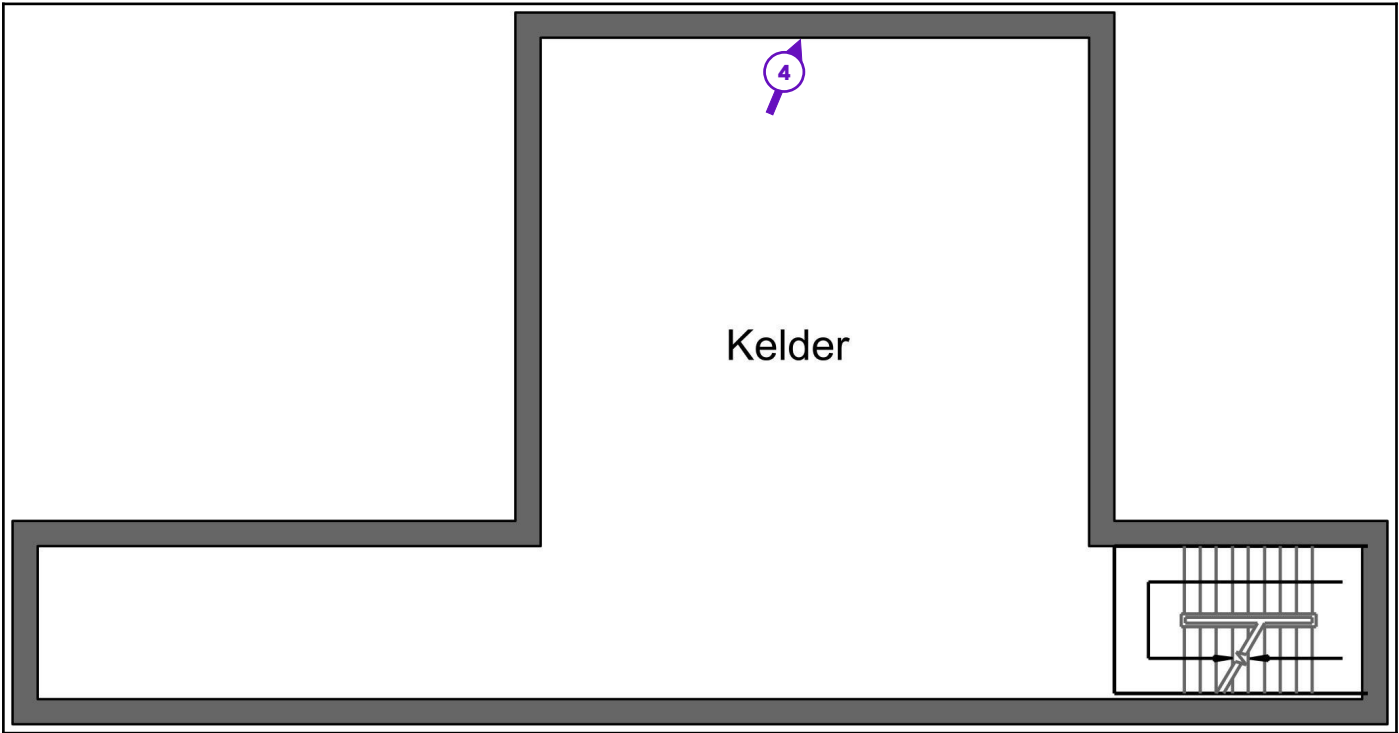
Plan 1.1: Kelder plan

Beschrijving	Type	Actie
4. CV-ketel	Advies	-

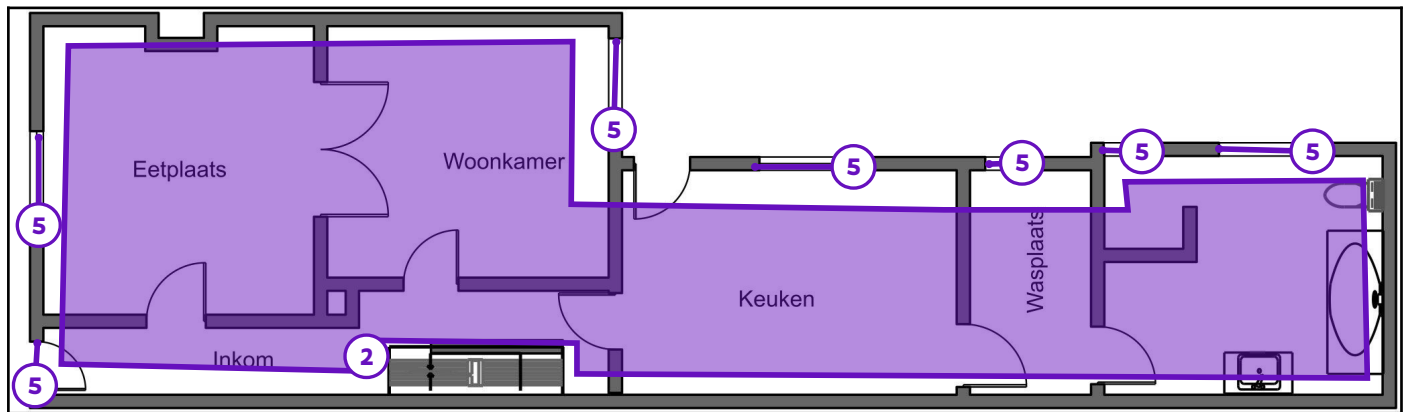
Plan 1.2: Gelijkvloers plan

Beschrijving	Type	Actie
2. Cement - en keramische tegels	Advies	-
5. Buitenschrijnwerk	Advies	-

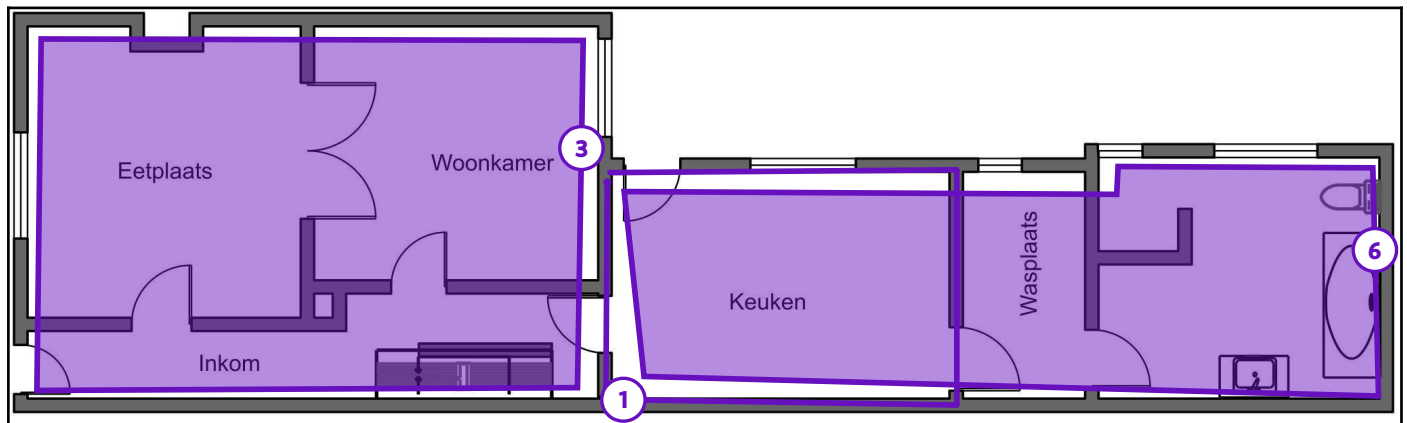
Plan 1.3: Gelijkvloers plan

Beschrijving	Type	Actie
1. Gipsplaat muren	Advies	-
3. Gipsplaat plafonds	Advies	-
6. Valse plafonds	Advies	-

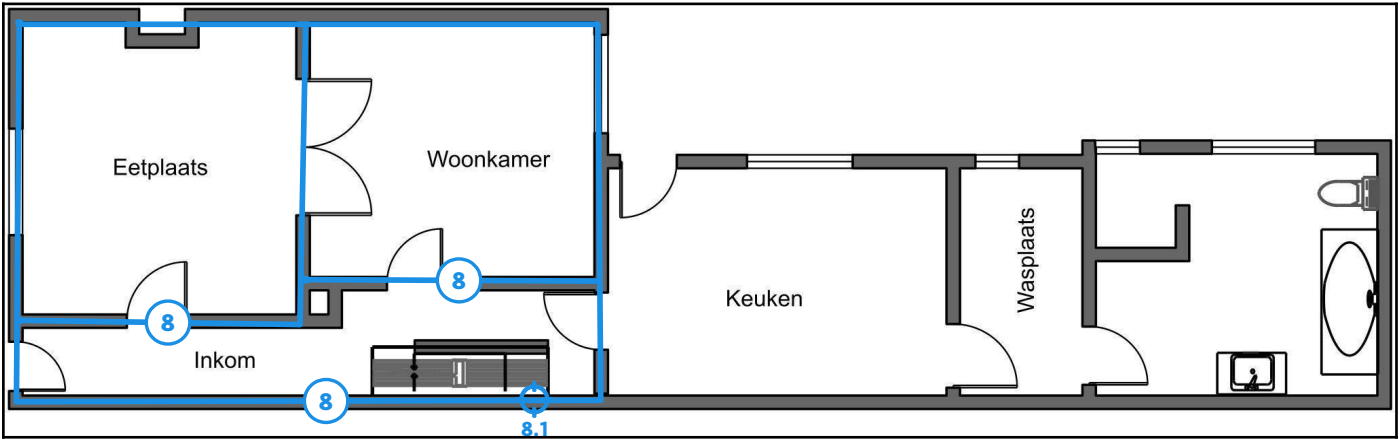
Plan 1.4: Gelijkvloers plan

Beschrijving	Type	Actie
8. Pleisterwerk muren	Geen asbest	-
8.1 Code: 20250626KLO65S2	Mengmonster	-

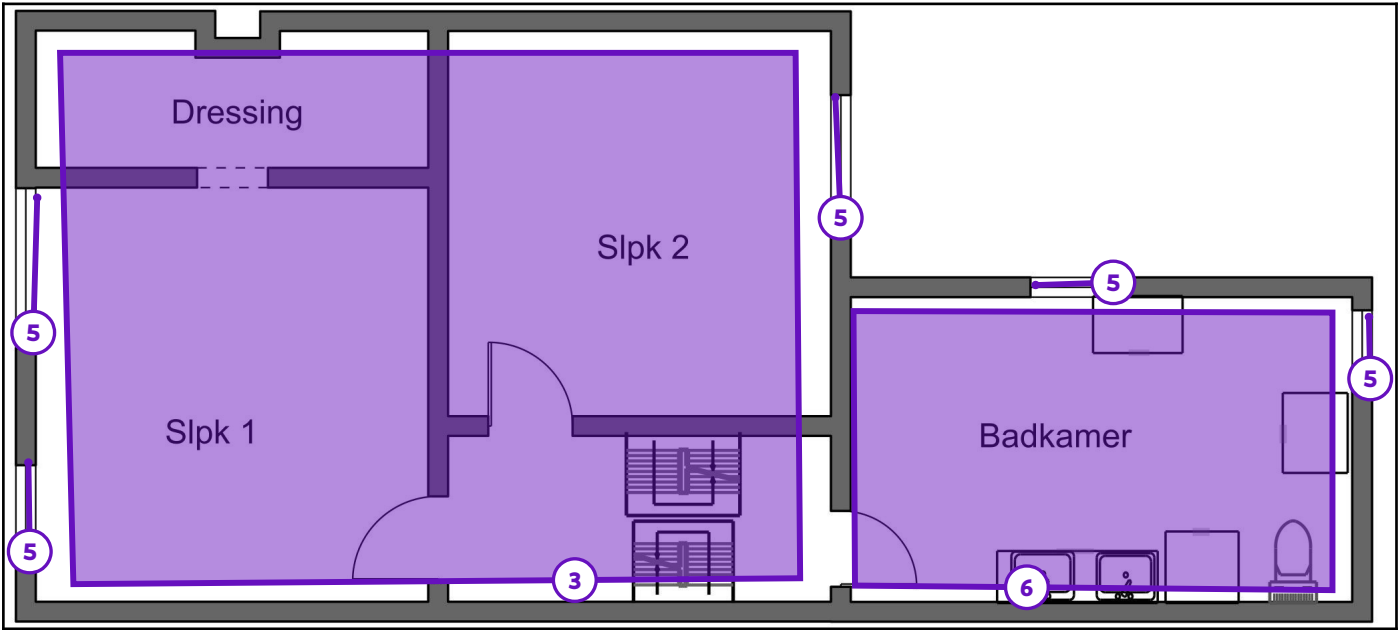
Plan 1.5: Verdieping plan

Beschrijving	Type	Actie
3. Gipsplaat plafonds	Advies	-
5. Buitenschrijnwerk	Advies	-
6. Valse plafonds	Advies	-

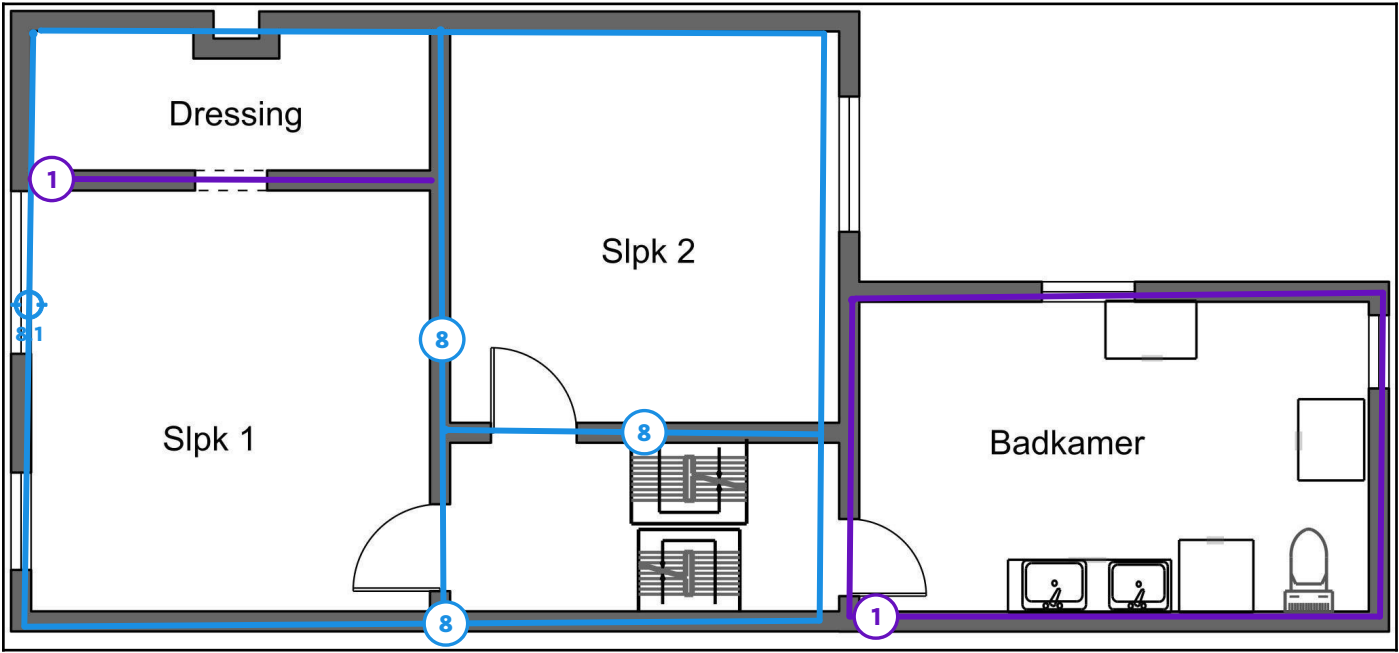
Plan 1.6: Verdieping plan

Beschrijving	Type	Actie
1. Gipsplaat muren	Advies	-
8. Pleisterwerk muren	Geen asbest	-
8.1 Code: 20250626KLO65S2	Mengmonster	-

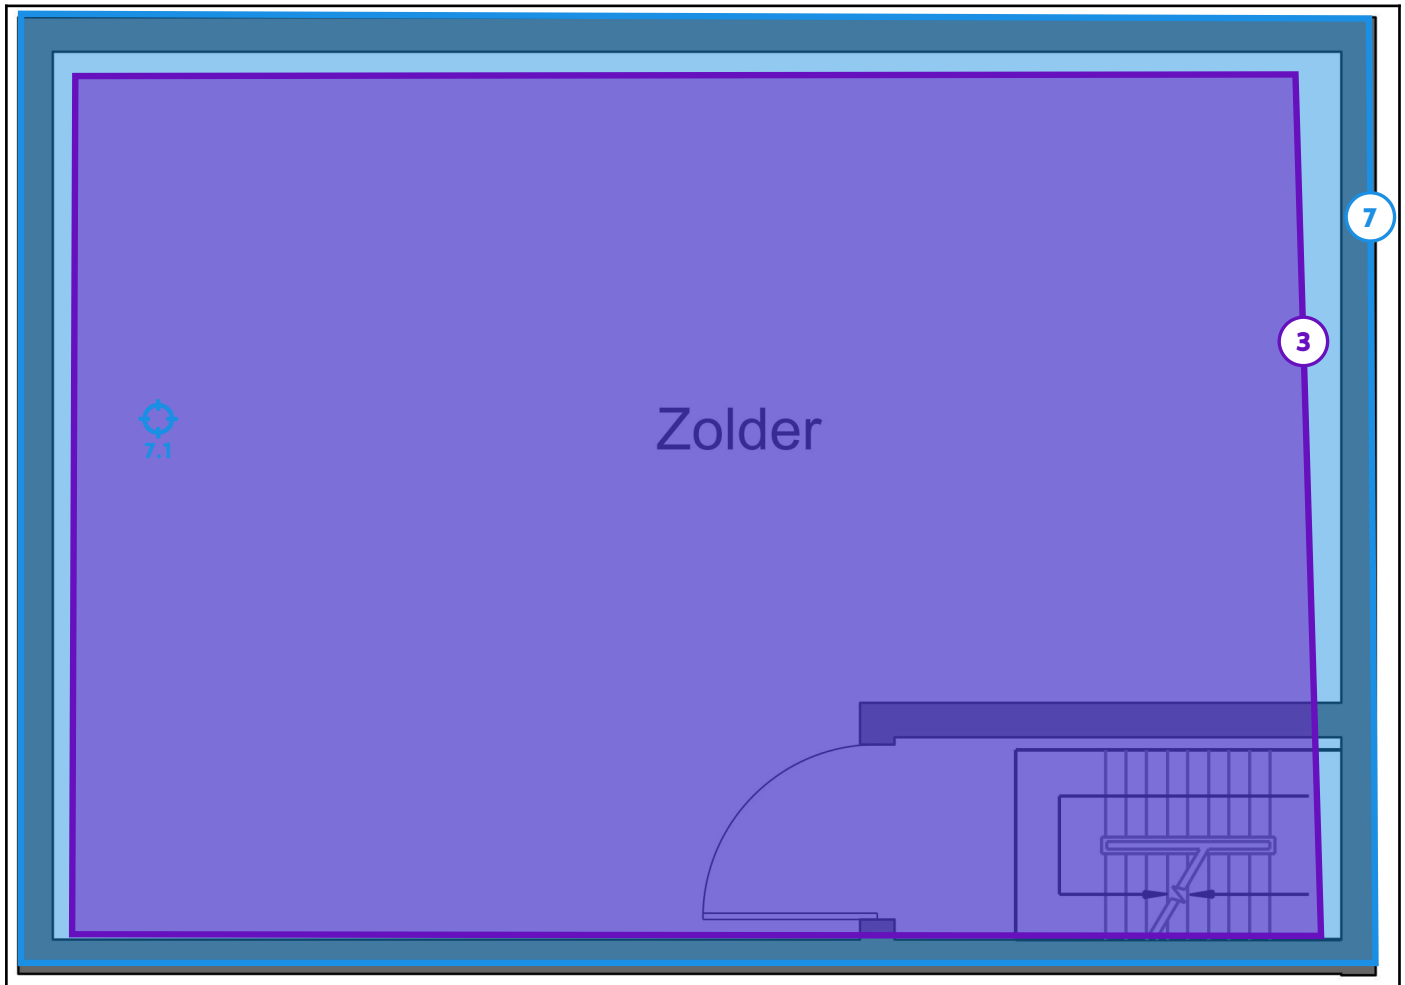
Plan 1.7: Zolder plan

Beschrijving	Type	Actie
3. Gipsplaat plafonds	Advies	-
7. Onderdak type "Menuiserite"	Geen asbest	-
7.1 Code: 20250626KLO65S1	Puntmonster	-

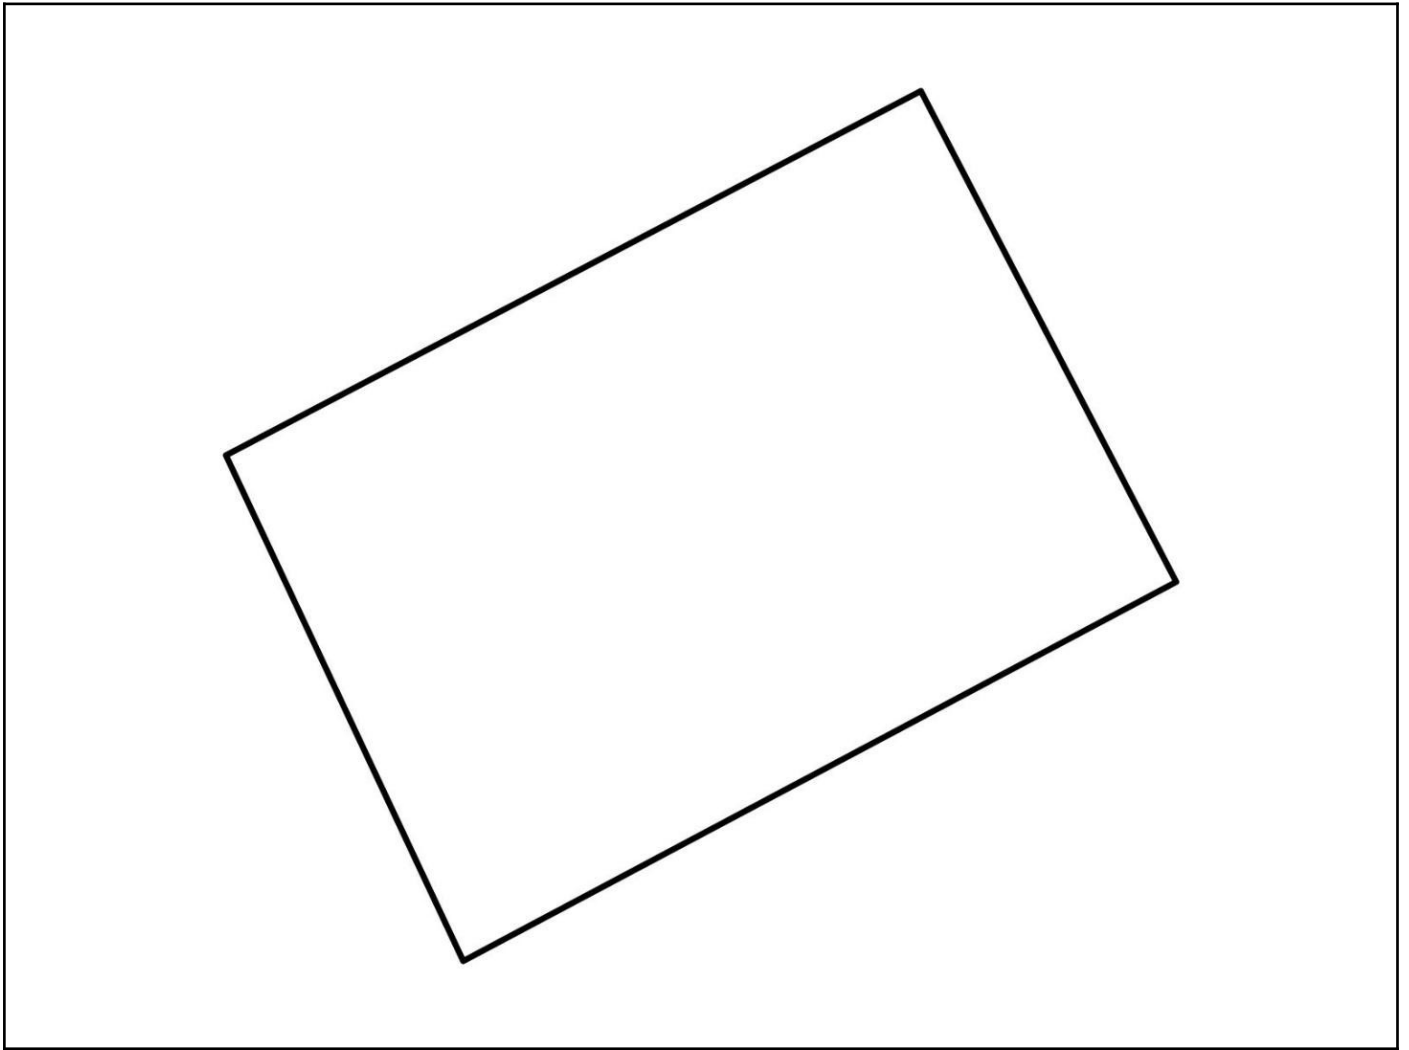
Plan 2.1: Tuinhuis plan

- 0 Asbestmaterialen
- 0 Beperkingen
- 0 Uitsluitingen
- 0 Roerende goederen
- 0 Puin, steenslag, (water)bodem
- 0 Adviezen
- 0 Geen asbest
