Asbestinventarisatetest

Aalstsesteenweg 144B, 9506 Geraardsbergen

Attestnummer : 20250703-000374.000

Uitgegeven op : 03.07.2025

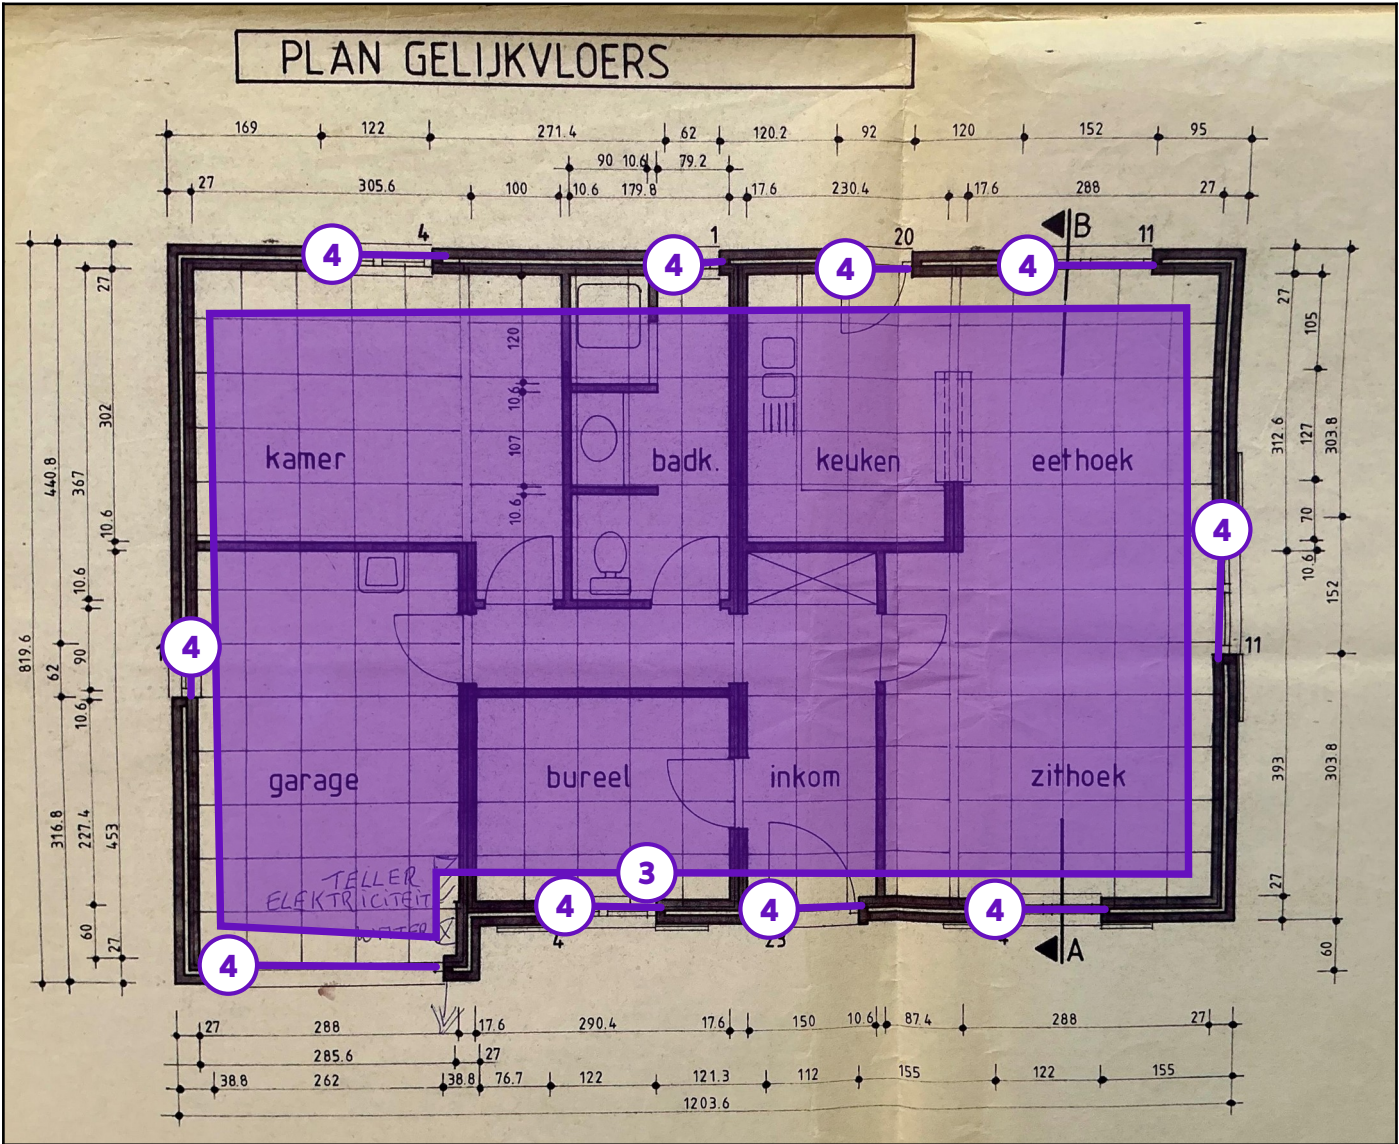
Plan 1.1: Gelijkvloers plan

Beschrijving	Type	Actie
3. Plafonds in vezelplaat	Advies	-
4. Buitenschrijnwerk	Advies	-

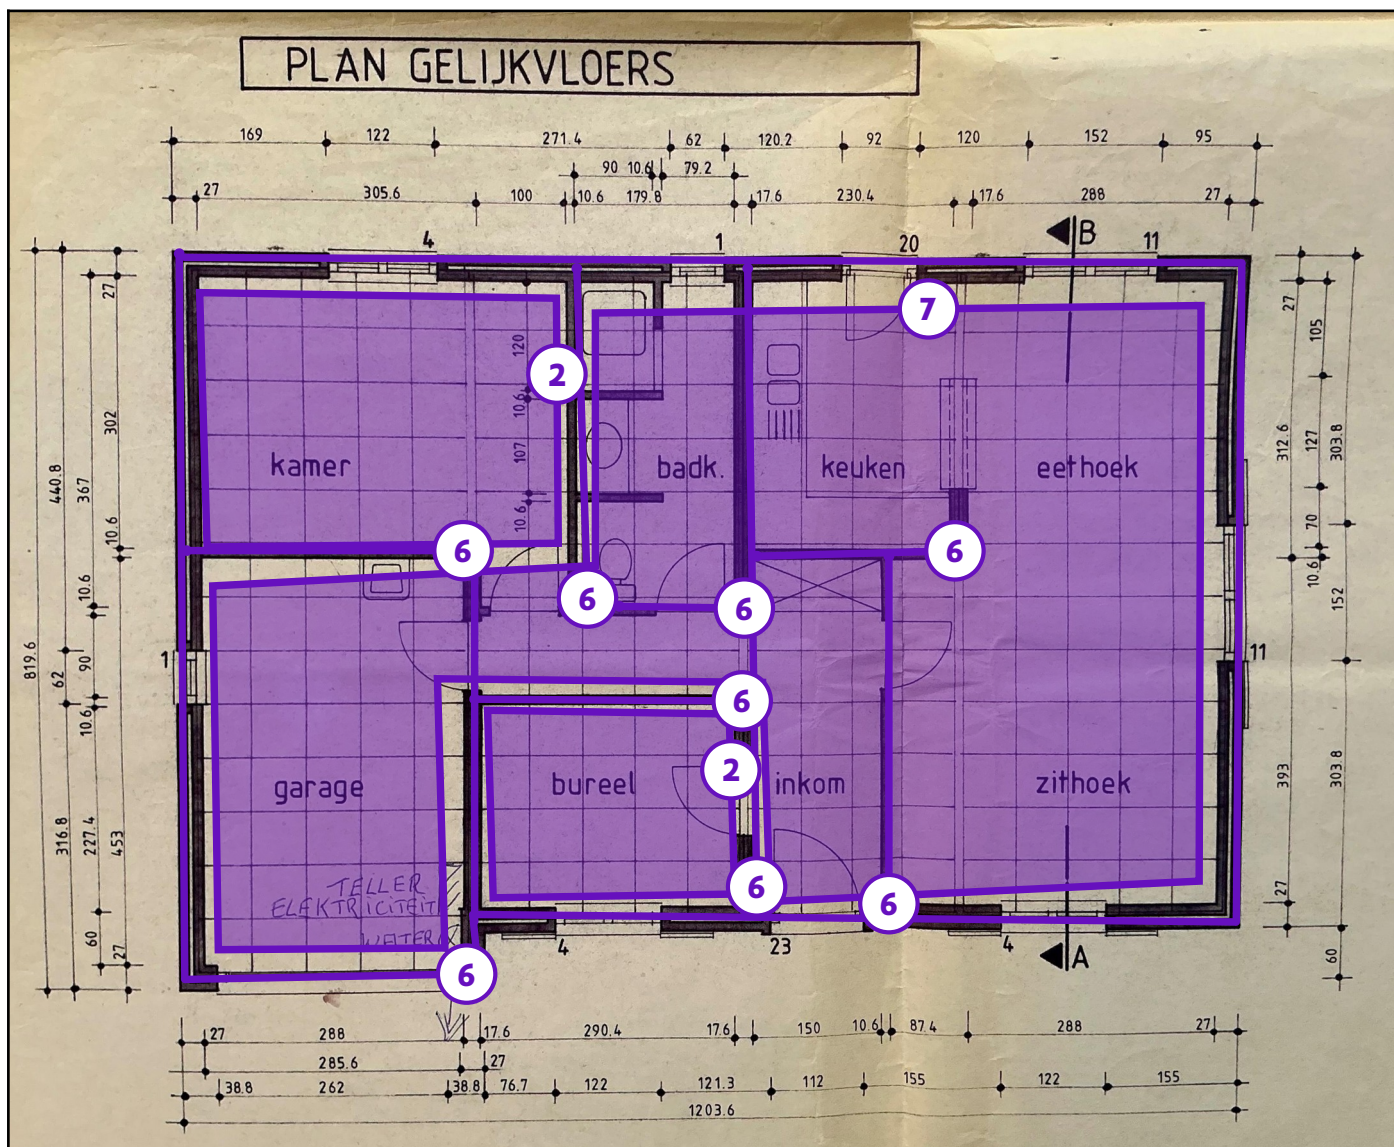
Plan 1.2: Gelijkvloers plan

Beschrijving	Type	Actie
2. Linoleum vloerbedekking	Advies	-
6. Voorzetwanden in vezelplaat	Advies	-
7. Tegellijm vloertegels	Advies	-

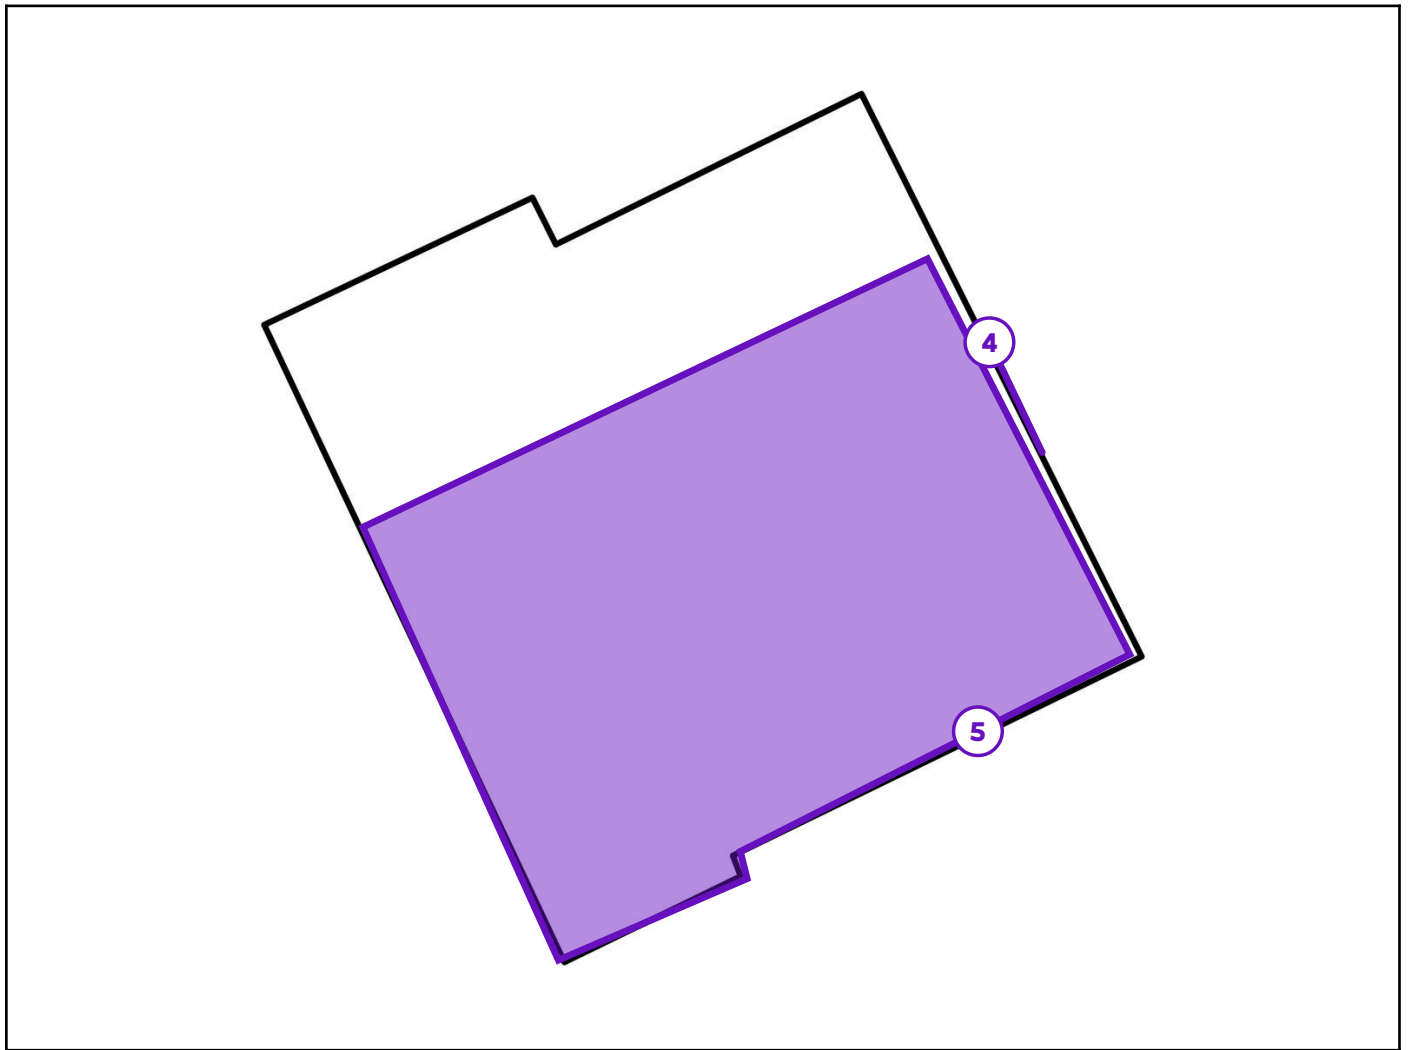
Plan 1.3: Zolder plan

Beschrijving	Type	Actie
4. Buitenschrijnwerk	Advies	-
5. Onderdak	Advies	-

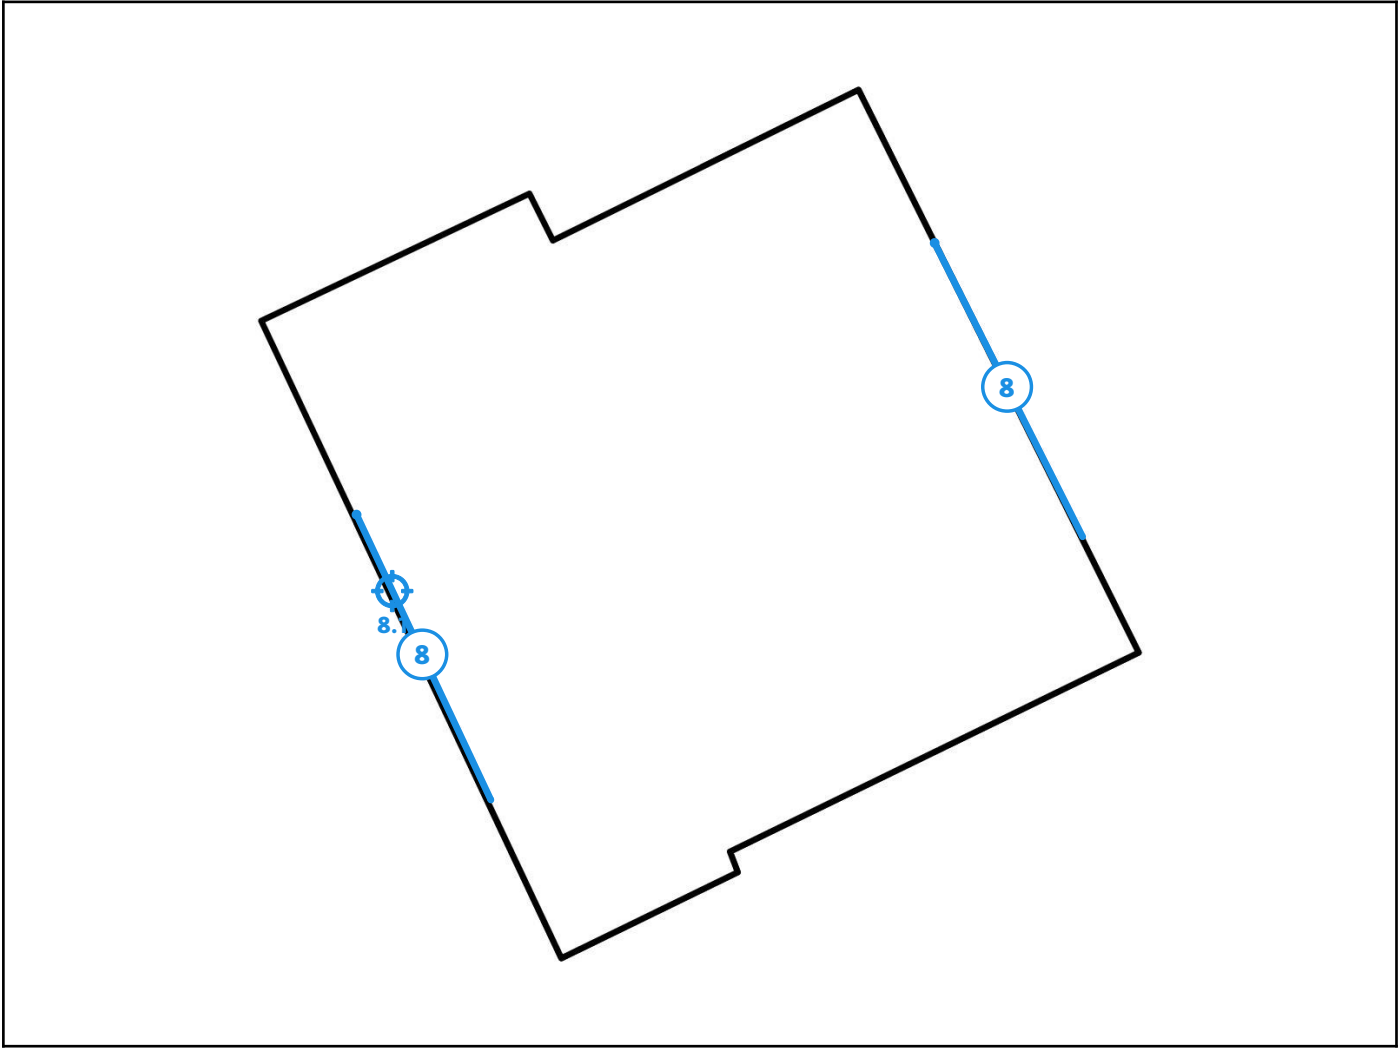
Plan 1.4: Zolder plan

Beschrijving	Type	Actie
8. Vezelcement plaat asbestverdacht	Geen asbest	-
8.1 Code: 20250627AAL144BS1	Puntmonster	-

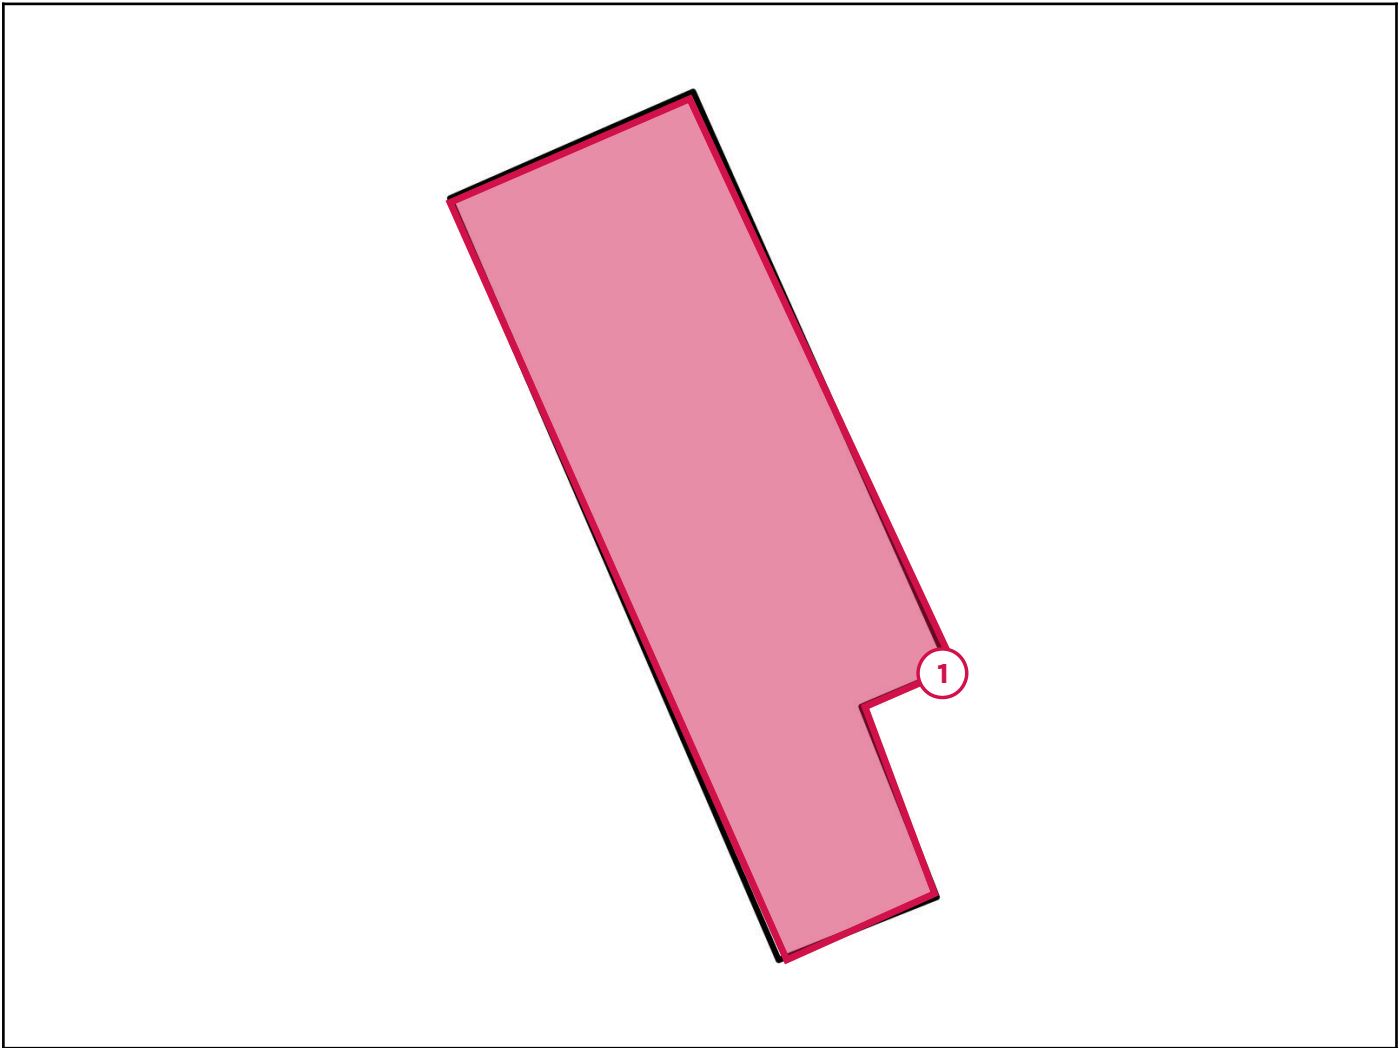
Plan 2.1: Tuinhuis plan

Beschrijving	Type	Actie
1. Golfplaten uit asbestcement	Asbestmateriaal	Dringend verwijderen

Eindbeoordeling materiaalrisico	Hoog materiaalrisico en/of hoge kans op vezelvrijgave
Opmerking	<p>De begroeiing zorgt voor de toestand "Matig beschadigd, matig verweerd." Het ontmossen van deze toepassing is niet toegestaan.</p> <p>Crocidoliet is een aanname bij gebrek aan staalname. Een staalname kan een andere asbestsoort met zich meebrengen en de risicobeoordeling beïnvloeden.</p>
