# Asbestinventarisatetest

Aalstsesteenweg 144A, 9506 Geraardsbergen

Attestnummer : 20250703-000253.000

Uitgegeven op : 03.07.2025

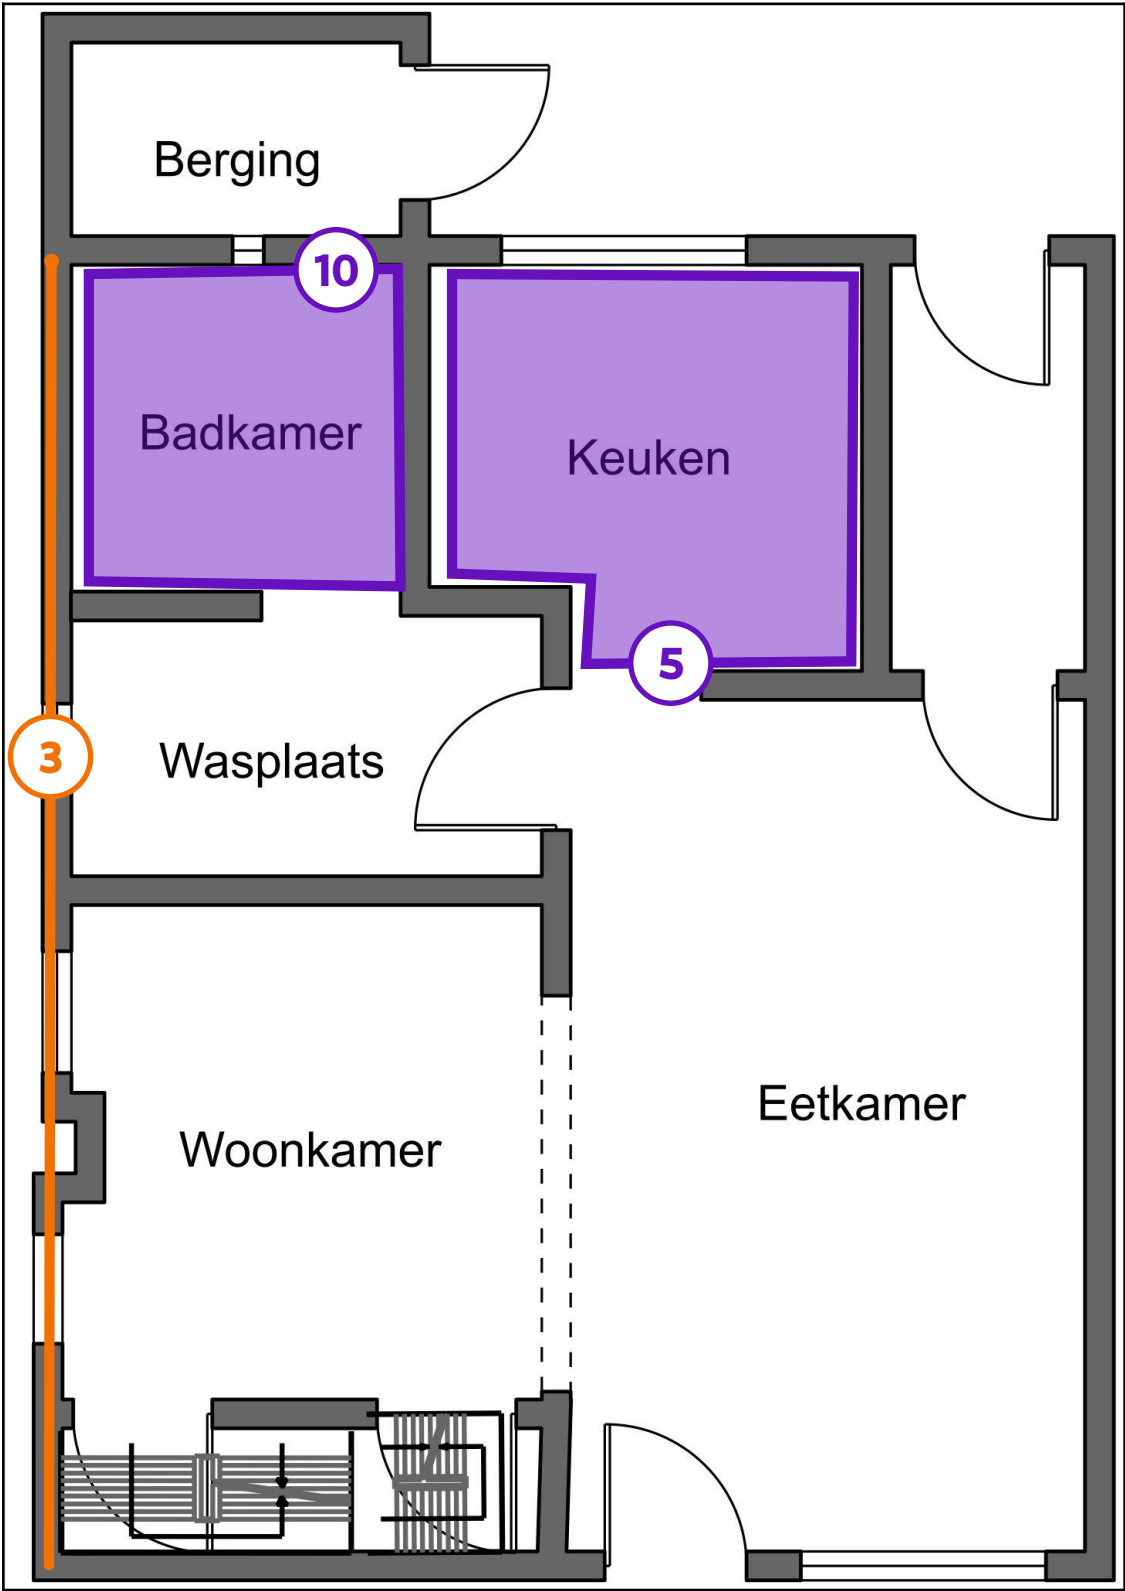
Plan 1.1: Gelijkvloers plan

3. Gevelleien uit asbestcement	Asbestmateriaal	<a href="#">Verwijderen</a>
5. Linoleum vloerbedekking	Advies	-
10. Gipsplaat plafonds	Advies	-

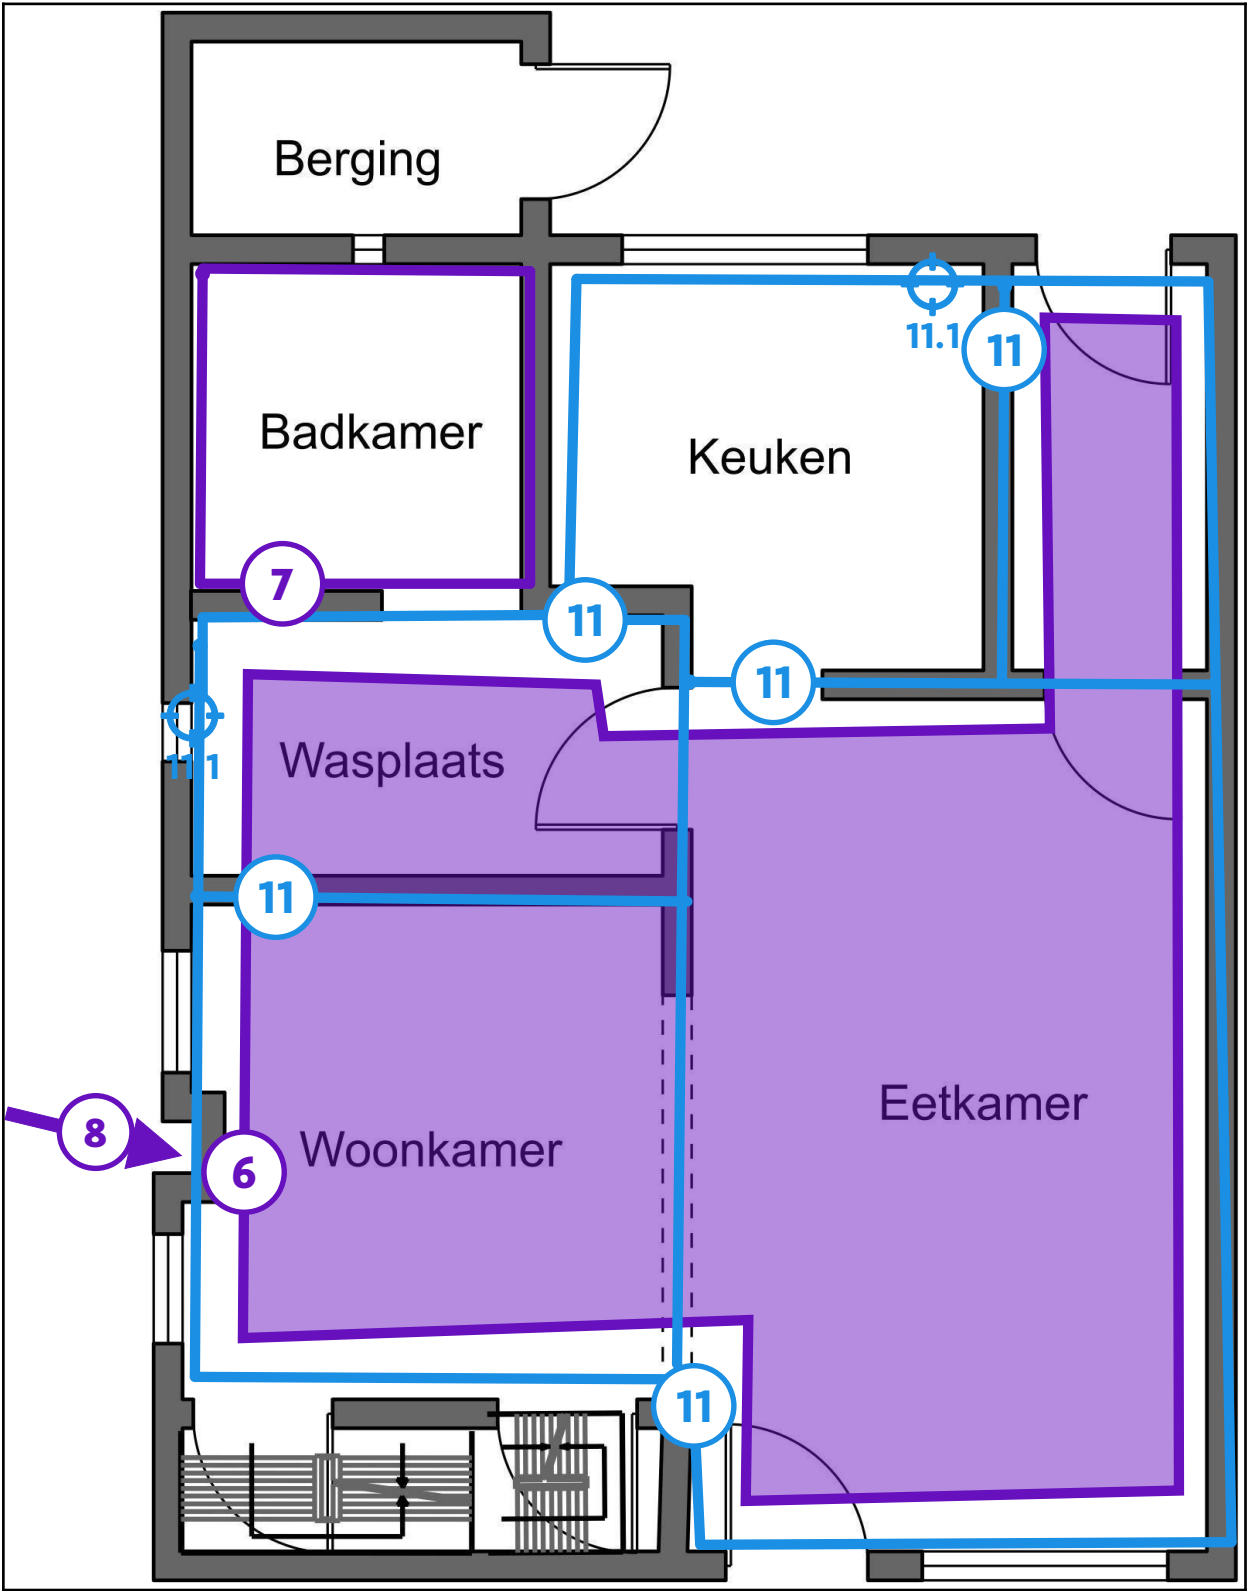
Plan 1.2: Gelijkvloers plan

6. Tegellijm vloertegels	Advies	-
7. Gipsplaat muren	Advies	-
8. Rookgaskanaal	Advies	-
11. Pleisterwerk muren	Geen asbest	-
11.1 Code: 20250627AA144AS1	Mengmonster	-

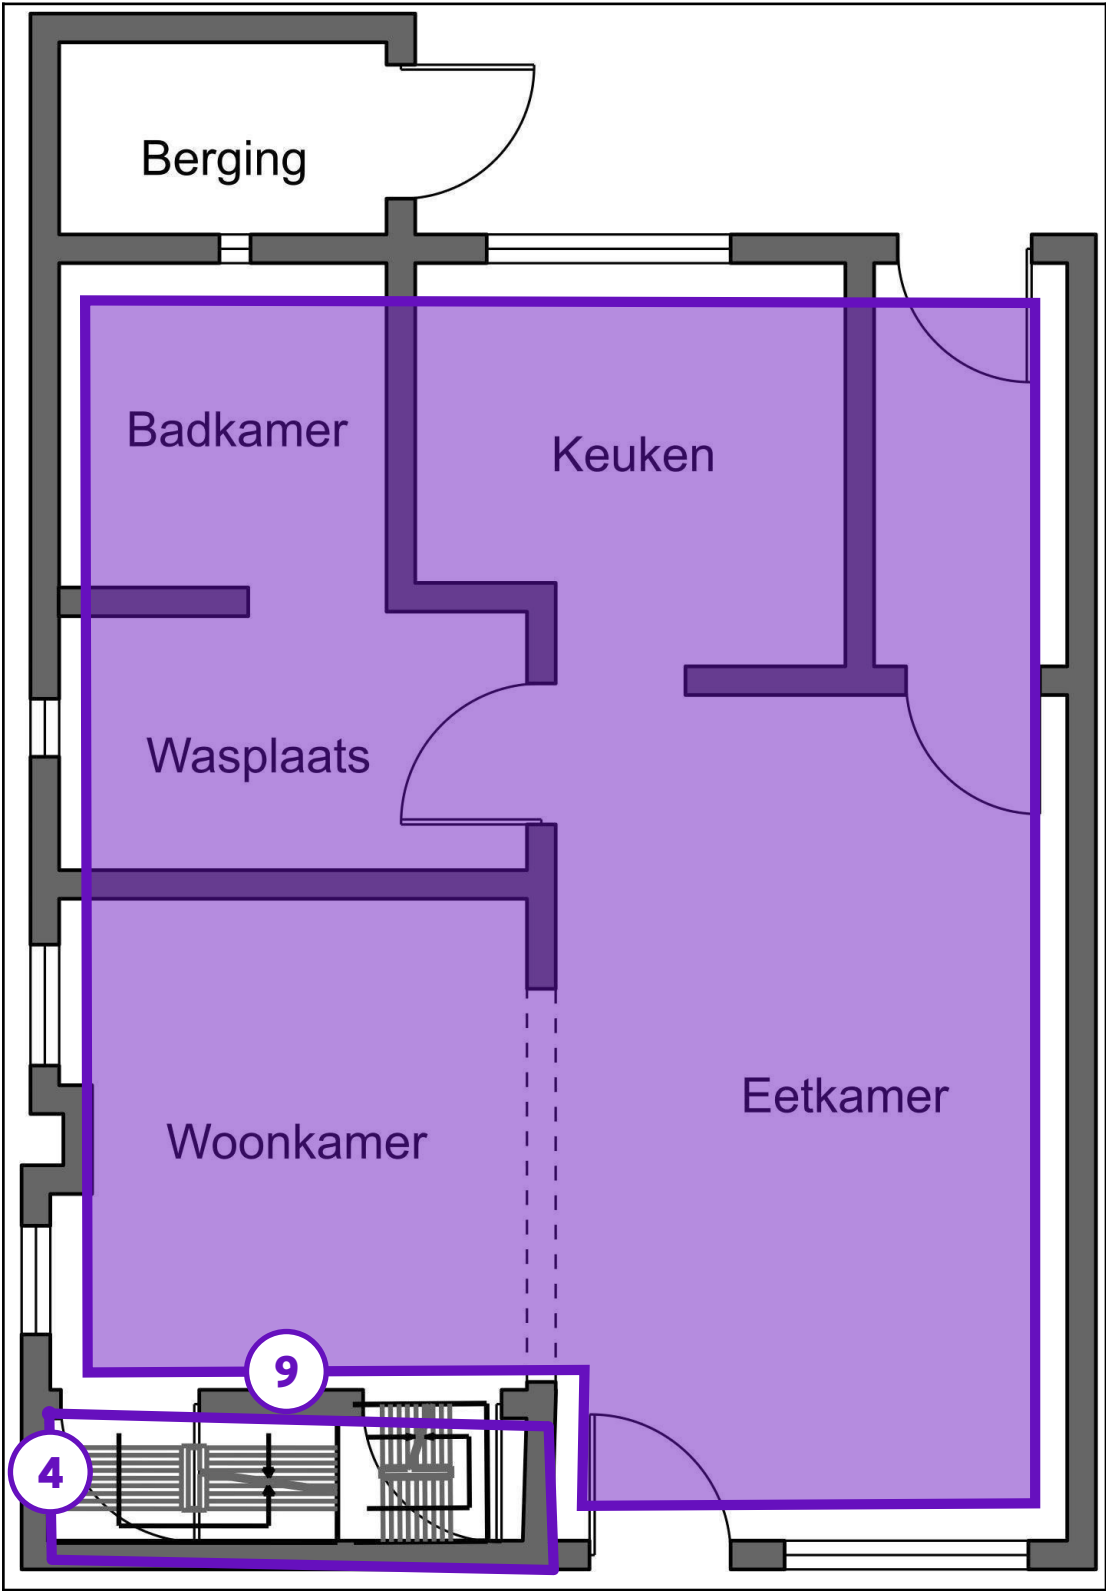
Plan 1.3: Gelijkvloers plan

4. Wanden in vezelplaat	Advies	-
9. Valse plafonds	Advies	-

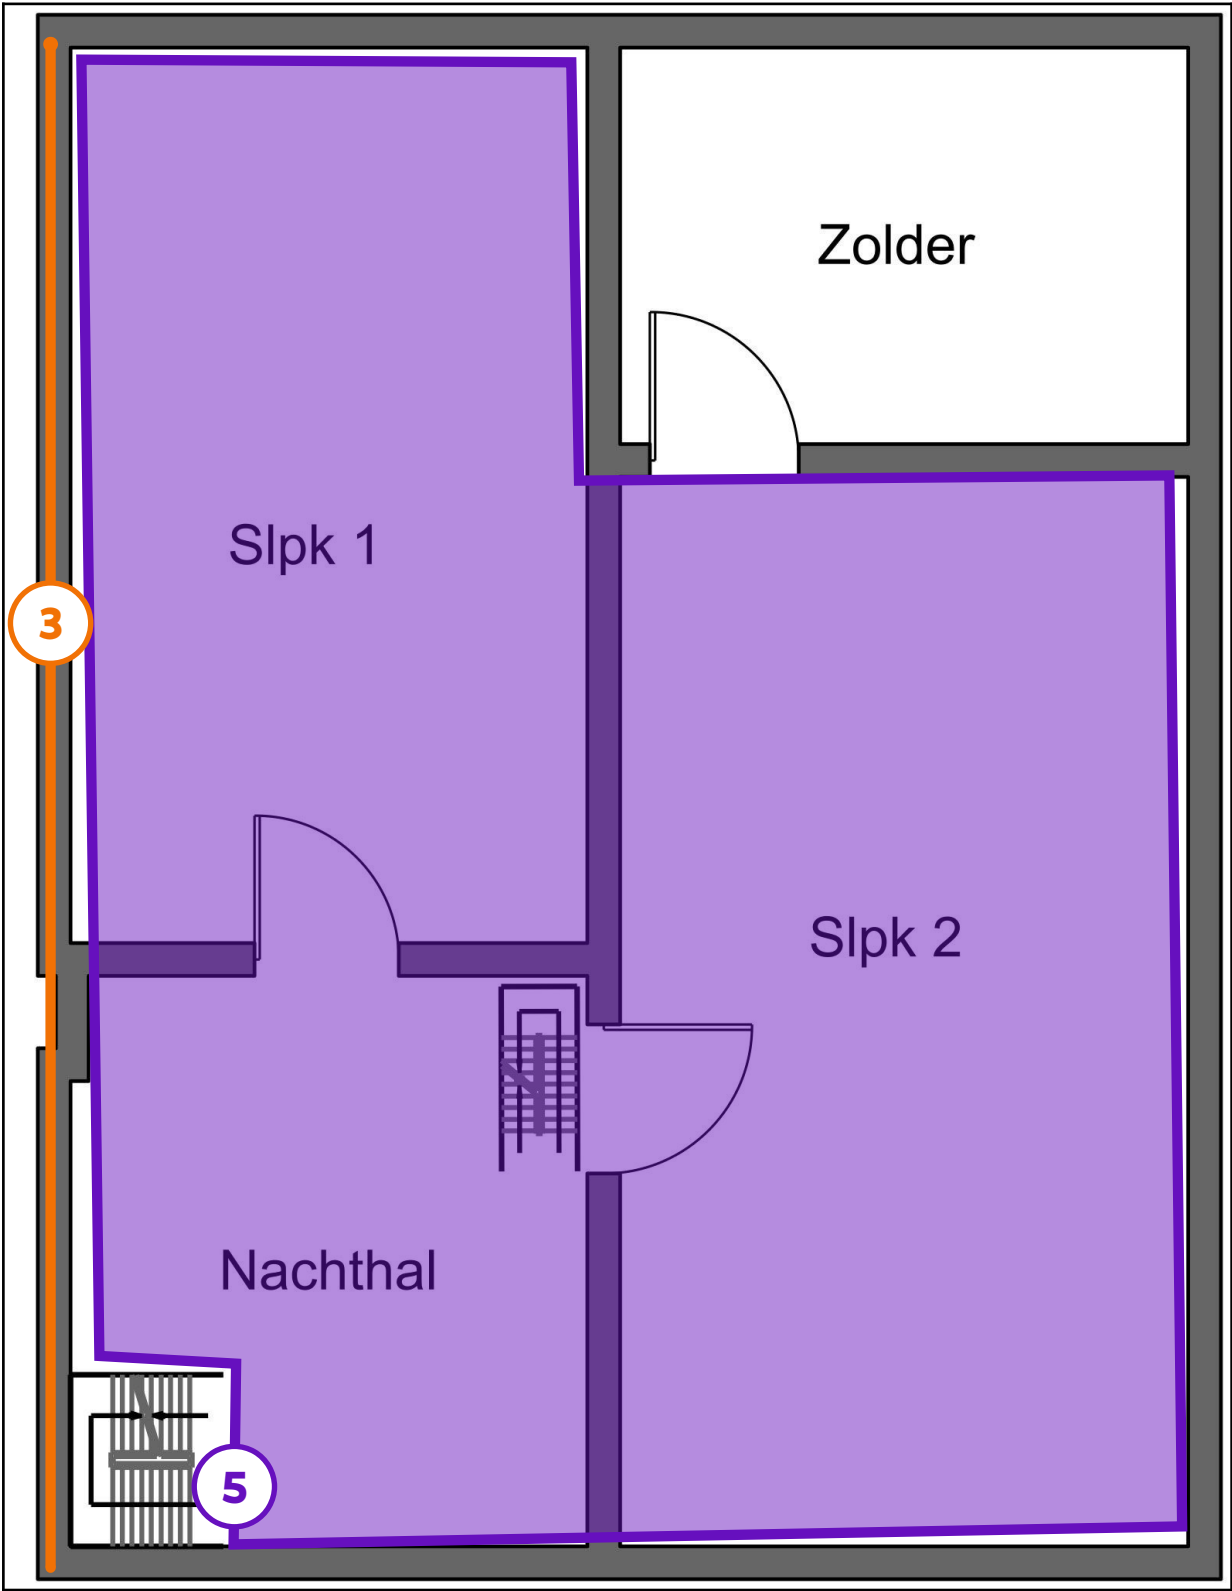
Plan 1.4: Verdieping plan

3. Gevelleien uit asbestcement	Asbestmateriaal	<a href="#">Verwijderen</a>
5. Linoleum vloerbedekking	Advies	-

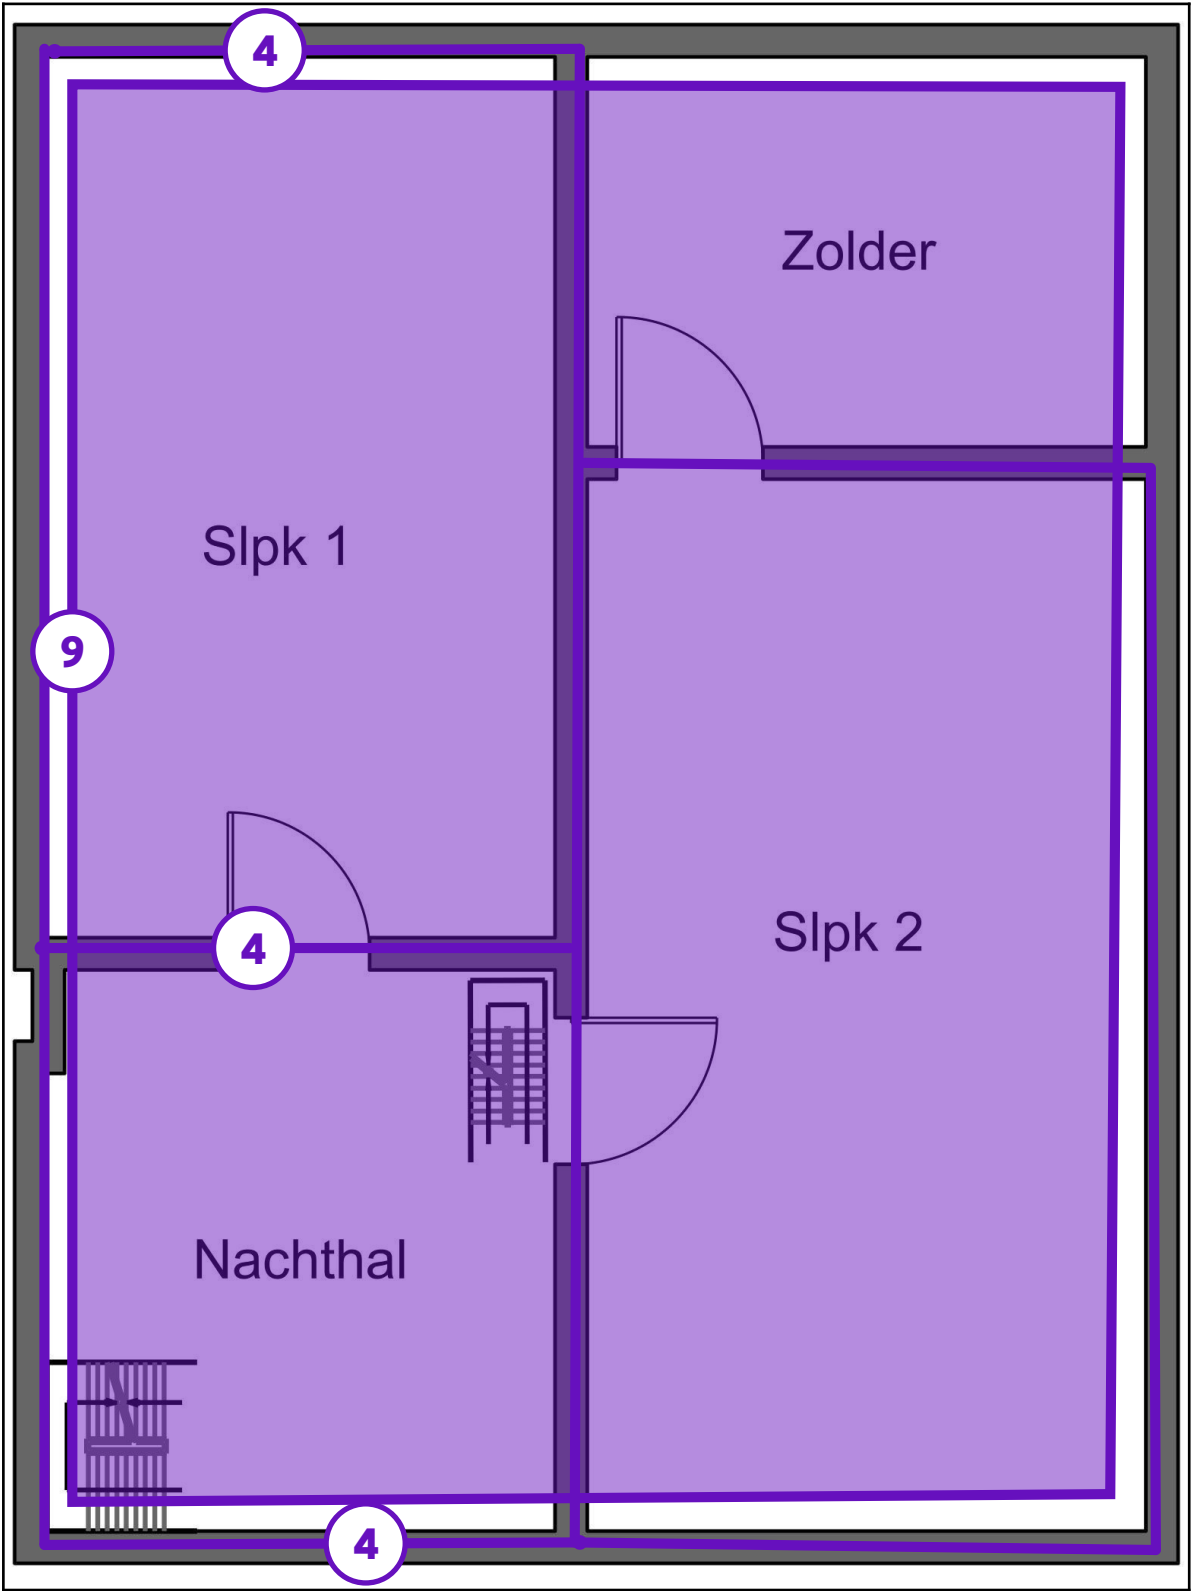
Plan 1.5: Verdieping plan

4. Wanden in vezelplaat	Advies	-
9. Valse plafonds	Advies	-

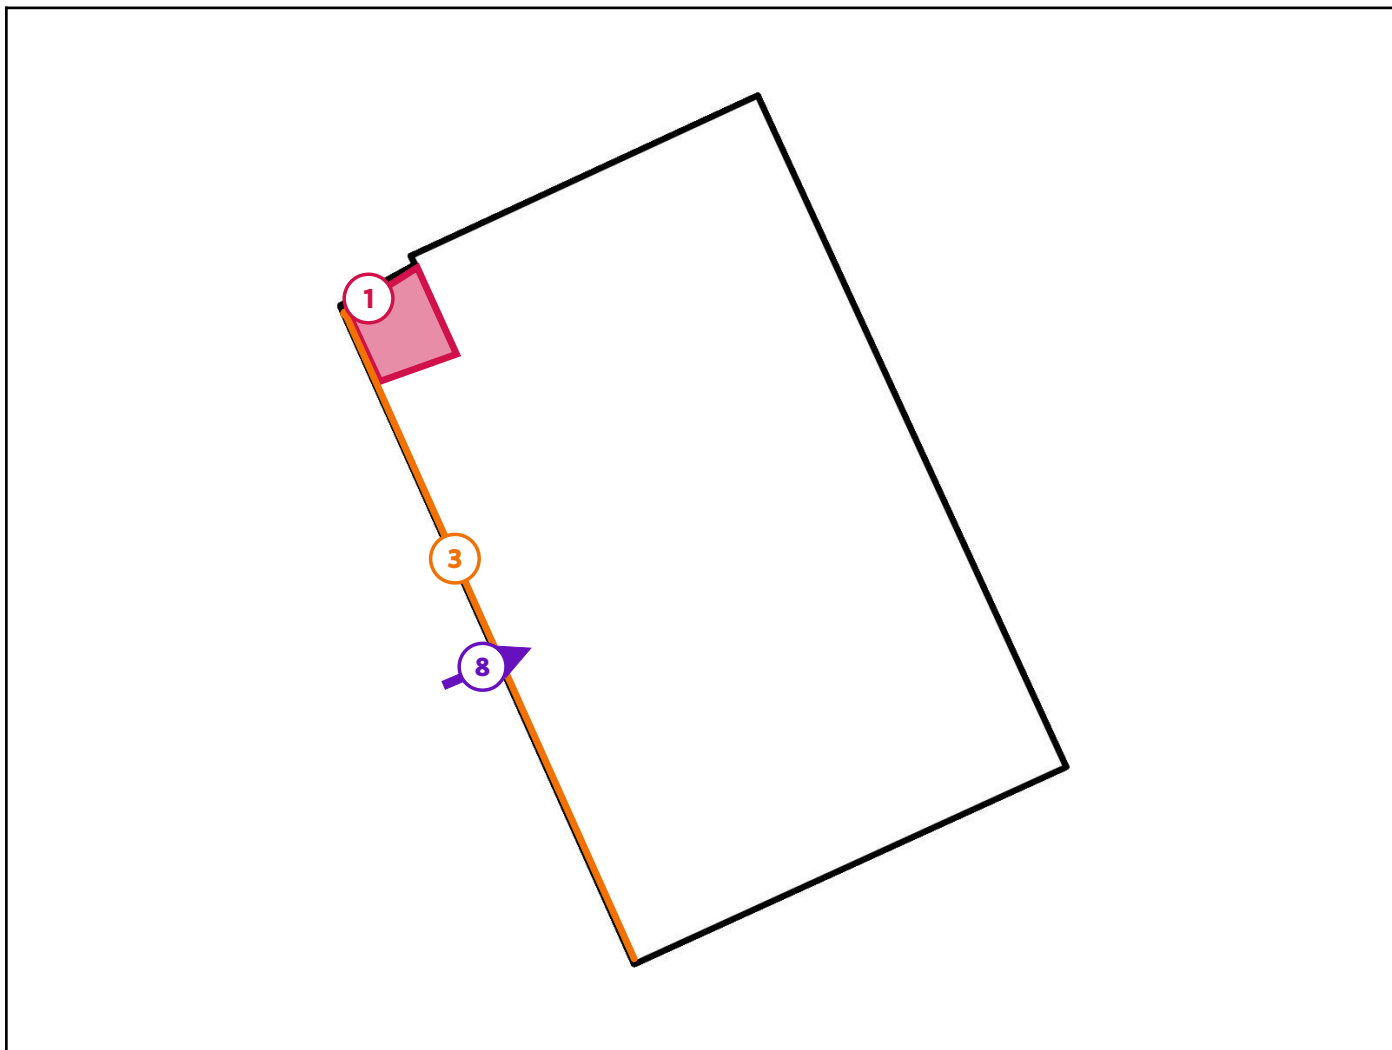
## Plan 1.6: Dak plan

Beschrijving	Type	Actie
1. Golfplaten uit asbestcement	Asbestmateriaal	Dringend verwijderen
3. Gevelleien uit asbestcement	Asbestmateriaal	Verwijderen
8. Rookgaskanaal	Advies	-

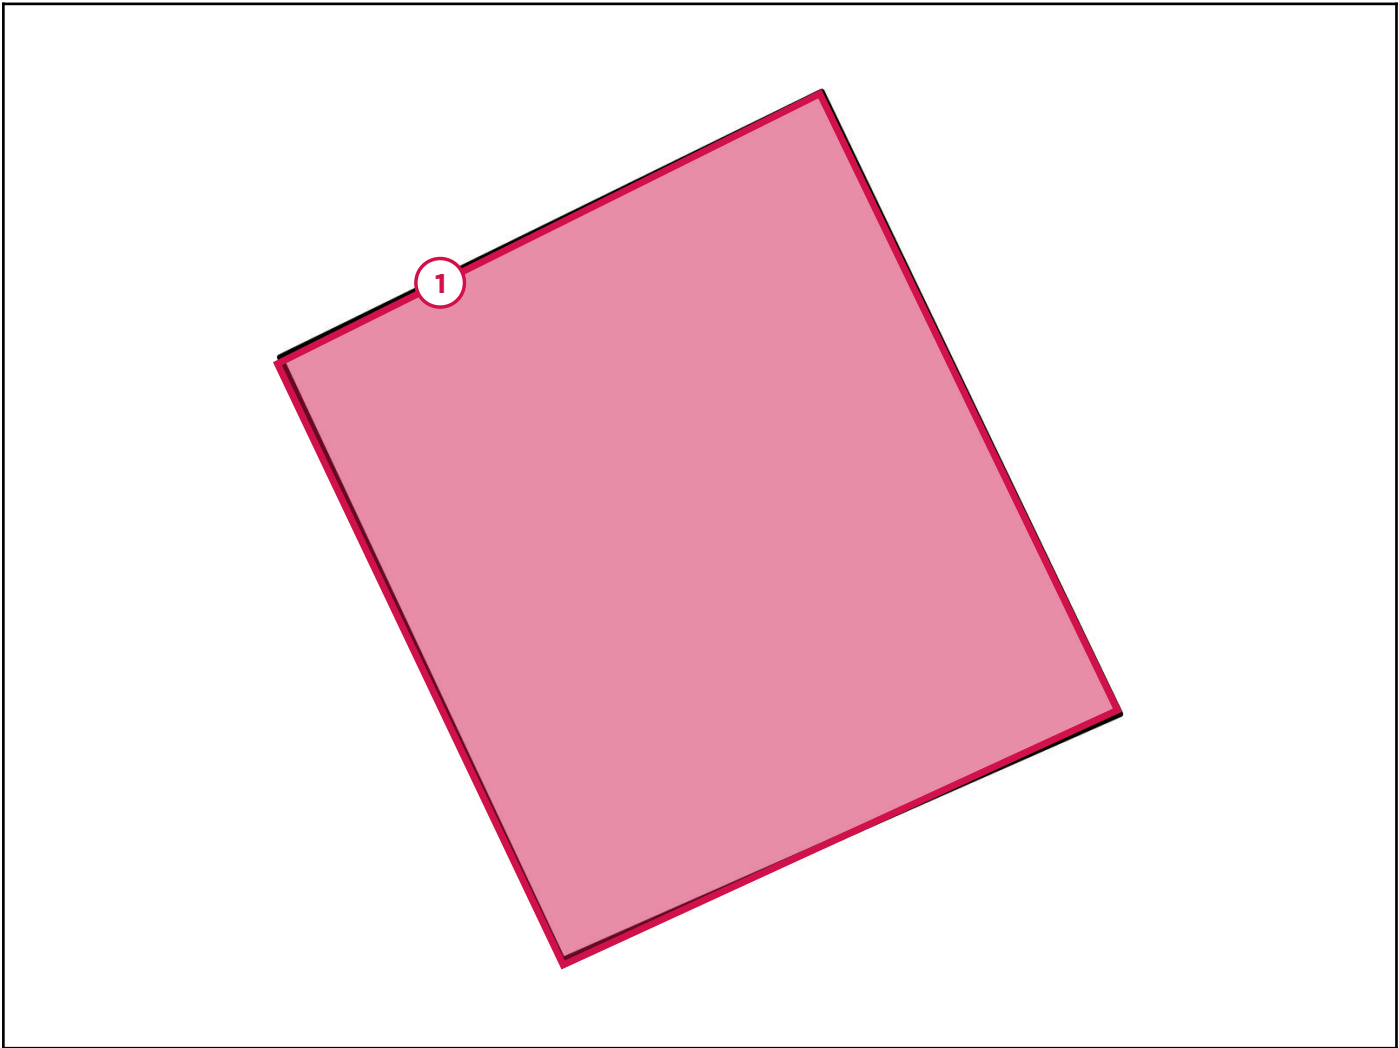
## Plan 2.1: Tuinhuis plan

Beschrijving	Type	Actie
1. Golfplaten uit asbestcement	Asbestmateriaal	Dringend verwijderen

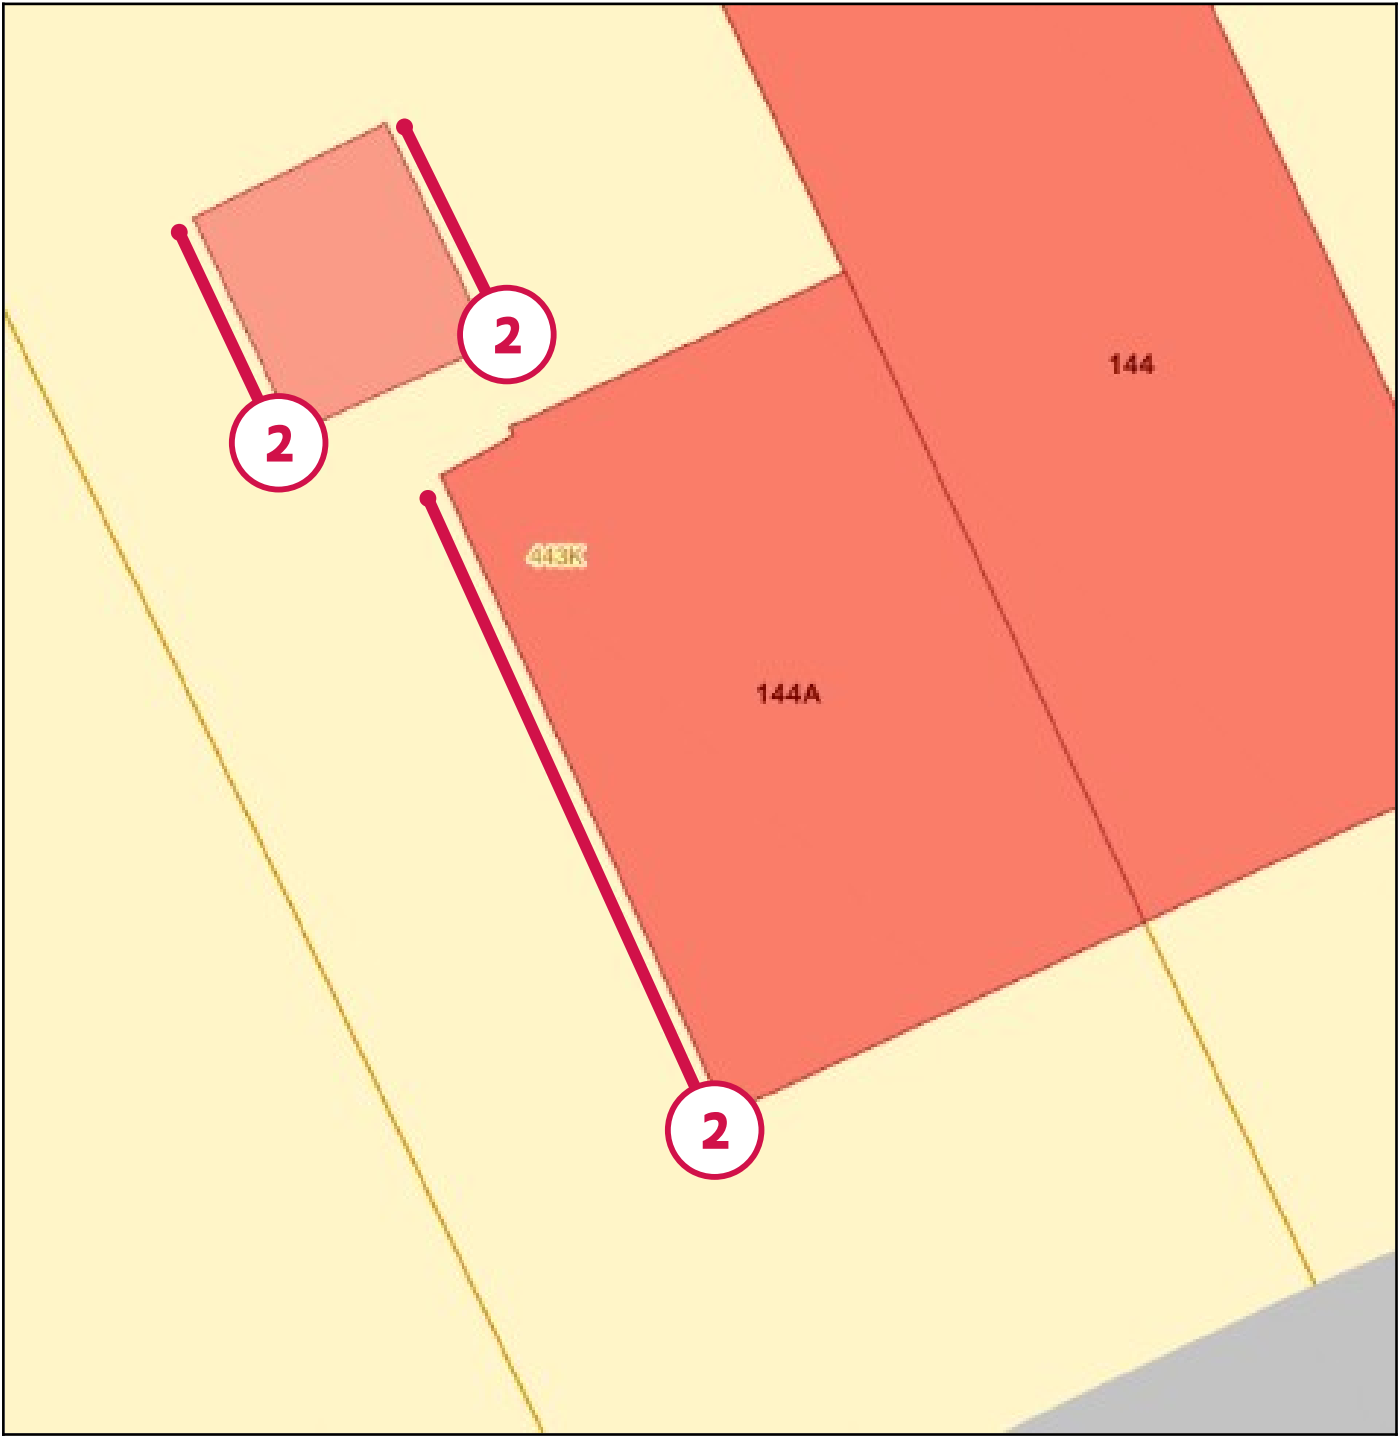
### Plan 3.1: Vaststellingen buiten de constructies

Beschrijving	Type	Actie
2. Sediment dakgoot	Asbestmateriaal	Dringend verwijderen
