Asbestinventarisatattest

Steenstraat 38, 9500 Geraardsbergen

Attestnummer : 20250805-000067.000

Uitgegeven op : 05.08.2025

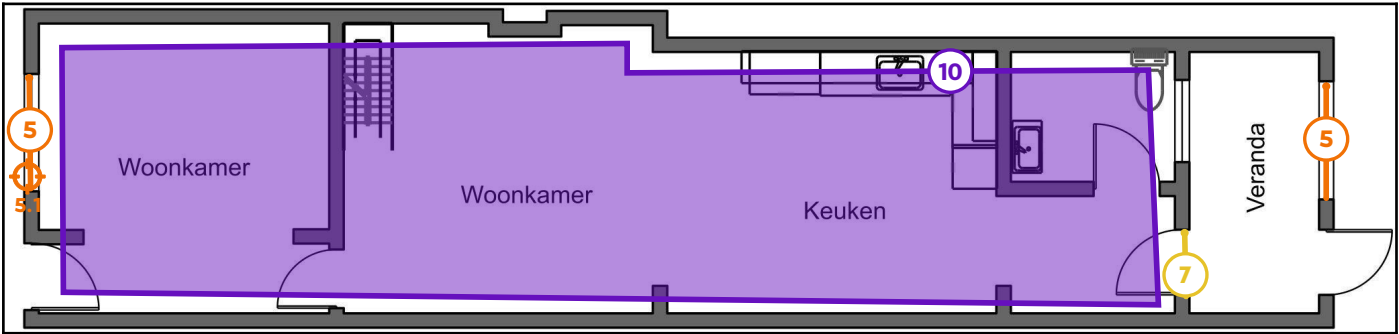
Plan 1.2: Gelijkvloers plan

Beschrijving	Type	Actie
5. Mastiek in de ramen	Asbestmateriaal	Verwijderen
5.1 Code: 20250729STE38S1	Puntmonster	-
7. Glasal in schrijnwerk	Asbestmateriaal	Zorgvuldig beheren
10. Valse plafonds	Advies	-

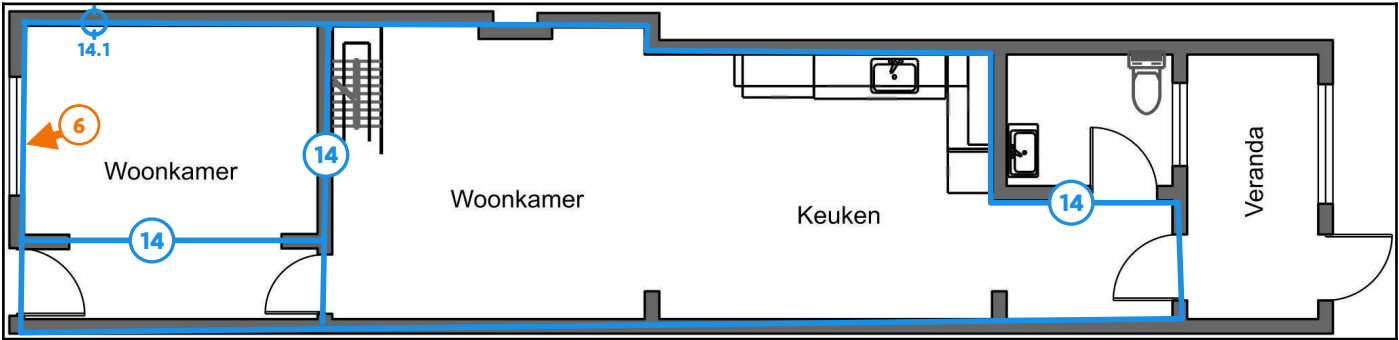
Plan 1.3: Gelijkvloers plan

Beschrijving	Type	Actie
6. Rookgaskanaal uit asbestcement	Asbestmateriaal	Verwijderen
14. Pleisterwerk muren	Geen asbest	-
14.1 Code: 20250729STE38S2	Mengmonster	-

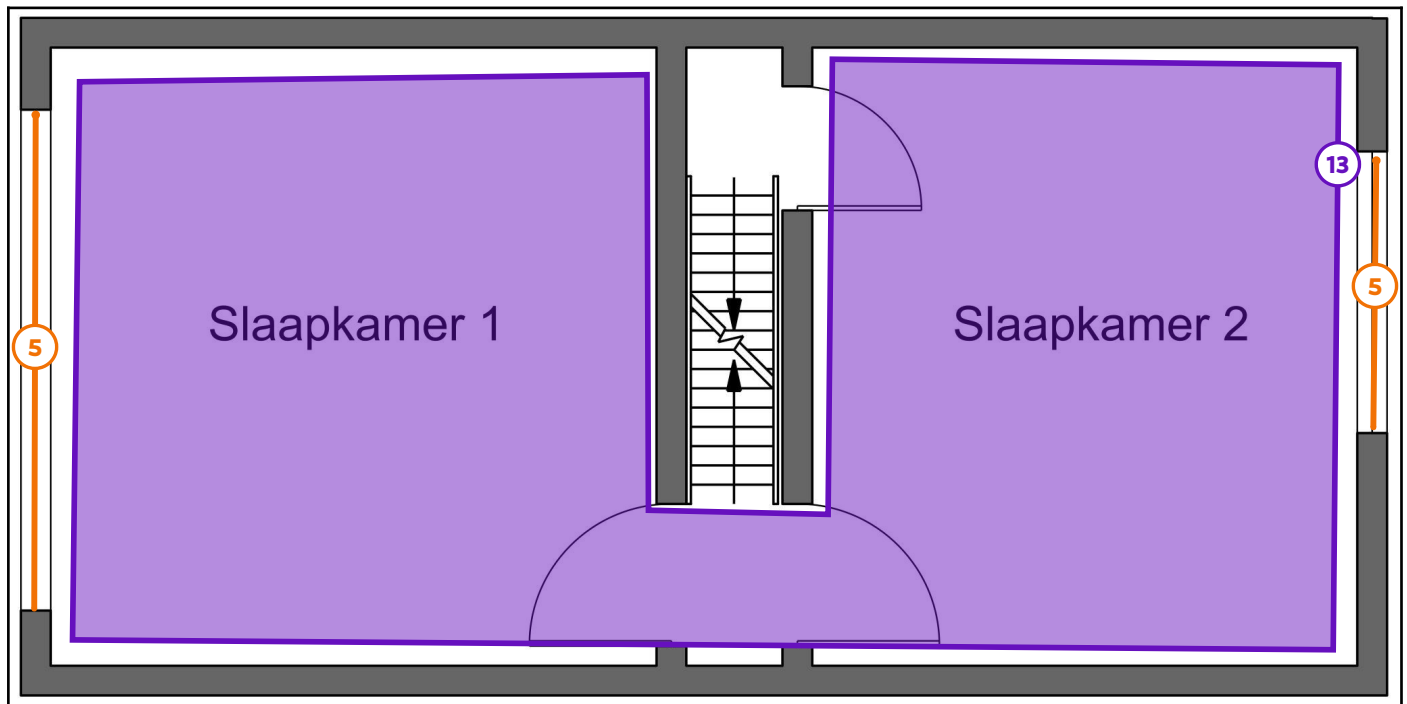
Plan 1.4: Verdieping plan

Beschrijving	Type	Actie
5. Mastiek in de ramen	Asbestmateriaal	Verwijderen
13. Linoleum vloerbedekking	Advies	-

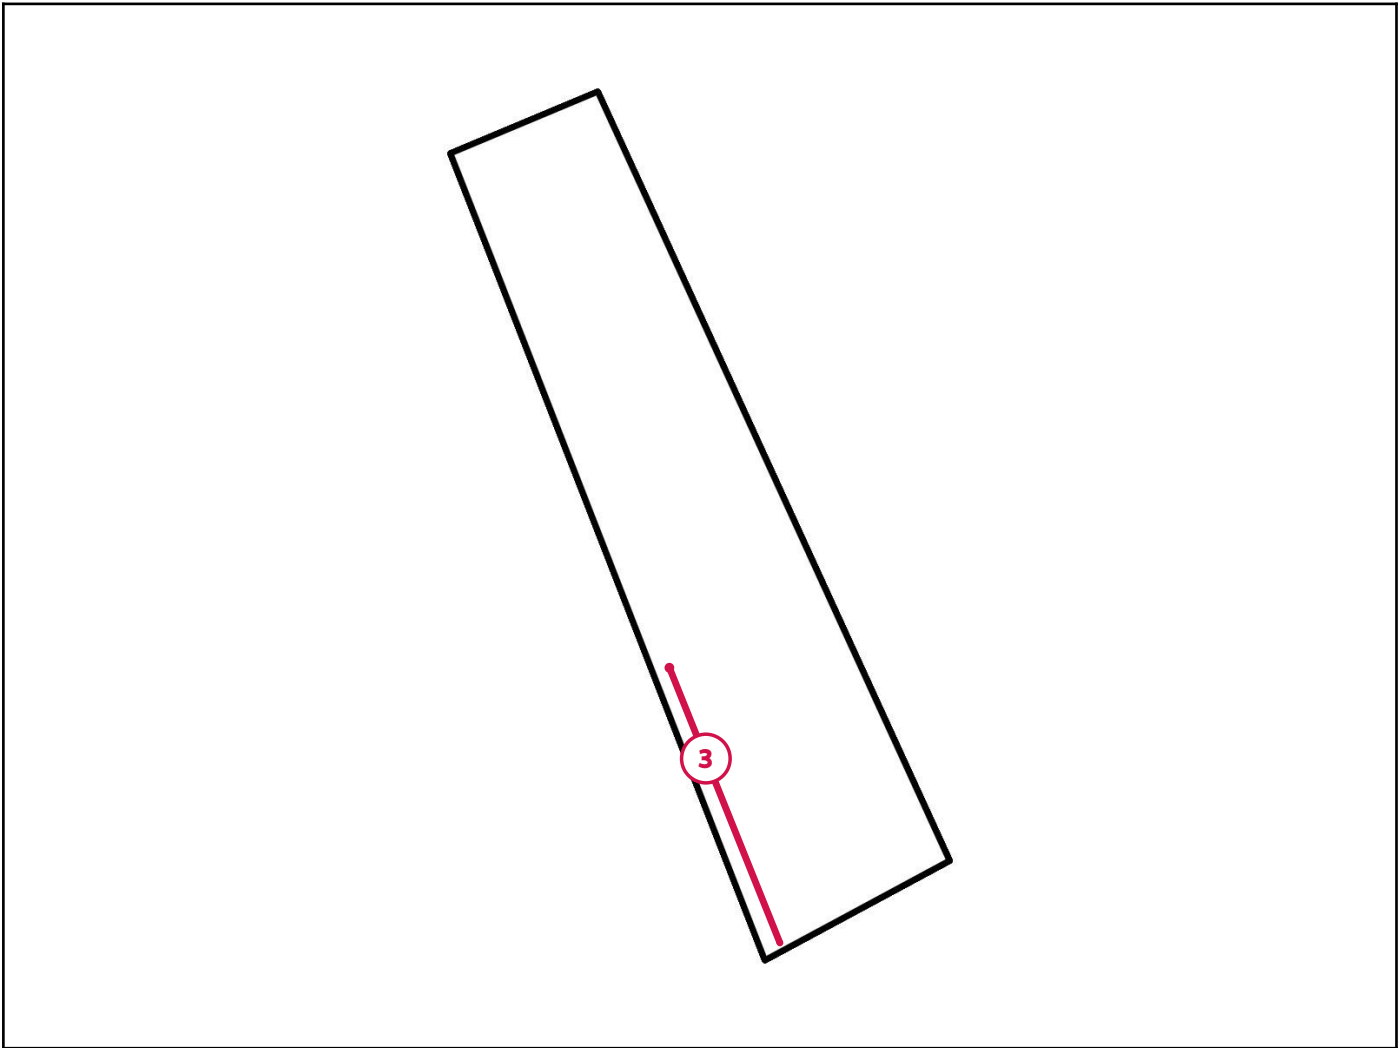
Plan 1.6: Zolder plan

Beschrijving	Type	Actie
3. Leien in asbestcement	Asbestmateriaal	Dringend verwijderen

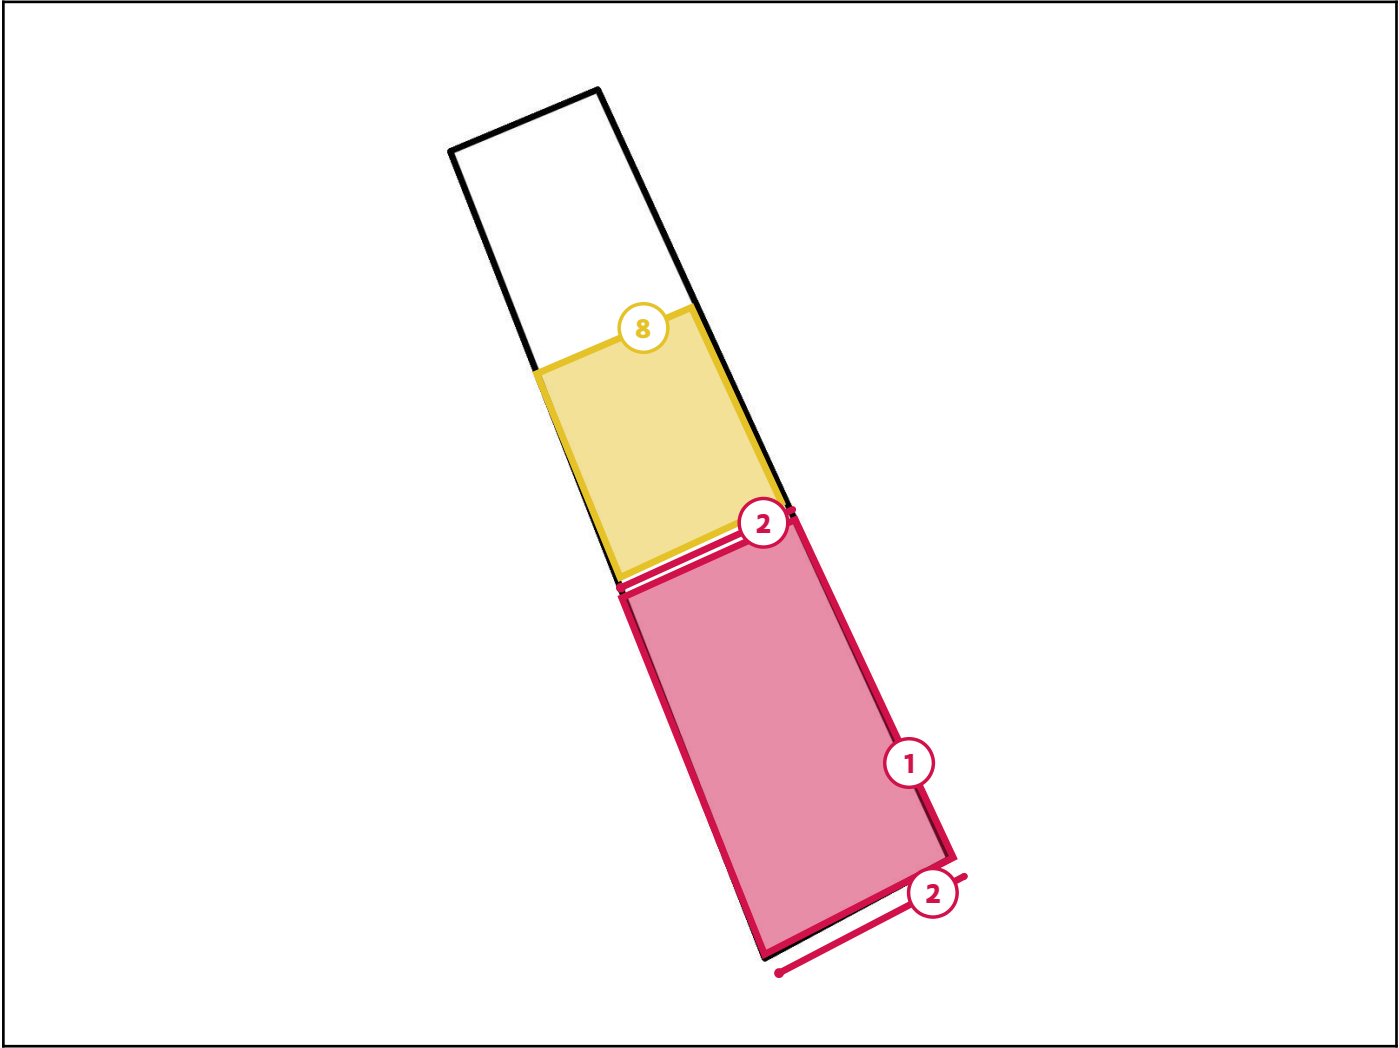
Plan 1.7: Dak plan

Beschrijving	Type	Actie
1. Leien uit asbestcement	Asbestmateriaal	Dringend verwijderen
2. Sediment dakgoot	Asbestmateriaal	Dringend verwijderen
8. Roofing asbestverdacht	Asbestmateriaal	Zorgvuldig beheren

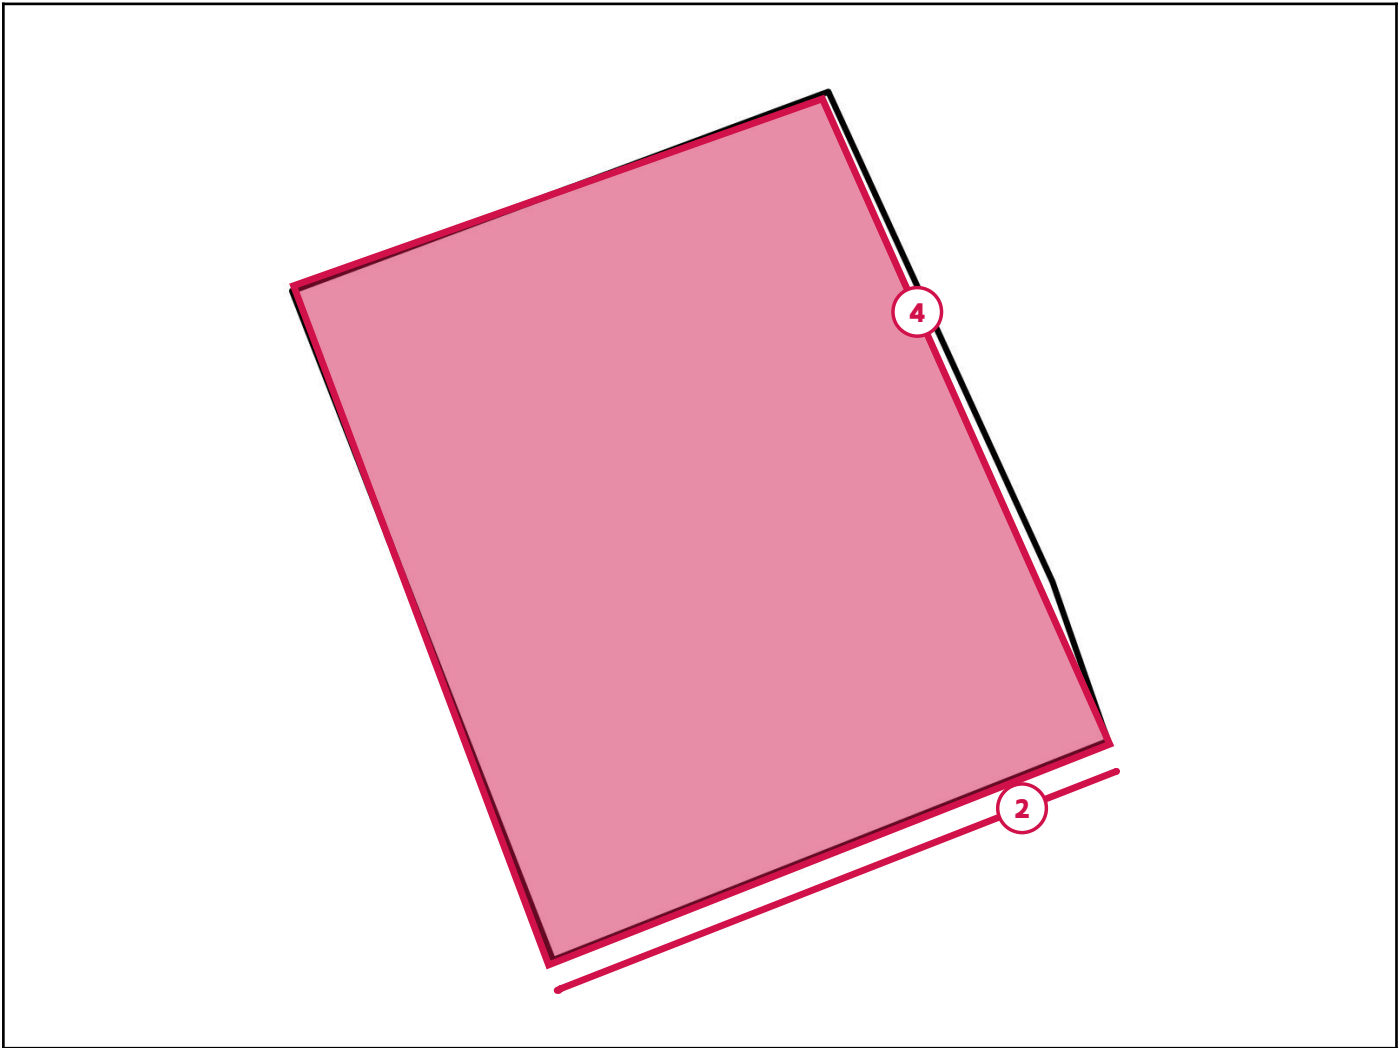
Plan 2.1: Tuinhuis plan

Beschrijving	Type	Actie
2. Sediment dakgoot	Asbestmateriaal	Dringend verwijderen
4. Golfplaten uit asbestcement	Asbestmateriaal	Dringend verwijderen
