# Asbestinventarisatetest

Hoogbaan 3, 1540 Pajottegem

Attestnummer : 20250815-000139.000

Uitgegeven op : 15.08.2025

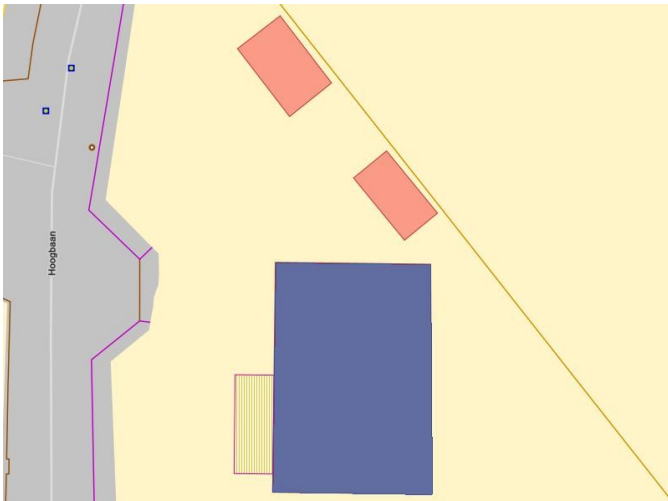
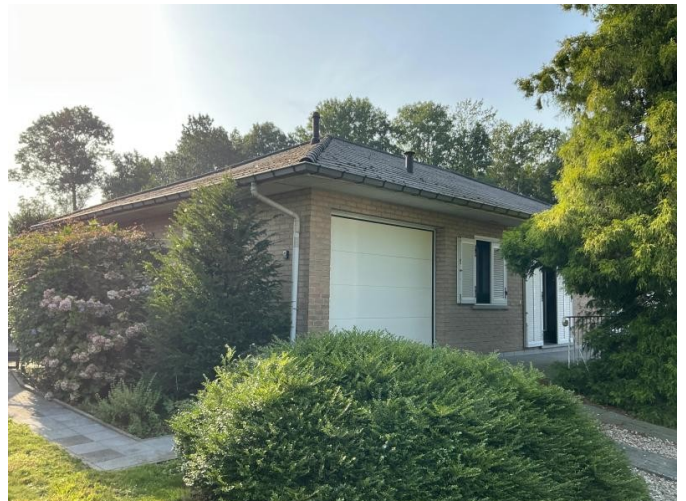
## Zone 1: Woonhuis

### 3 Asbestmaterialen

Beschrijving	Type	Actie
1. Leien uit asbestcement	Asbestmateriaal	Dringend verwijderen
3. Sediment dakgoot	Asbestmateriaal	Dringend verwijderen

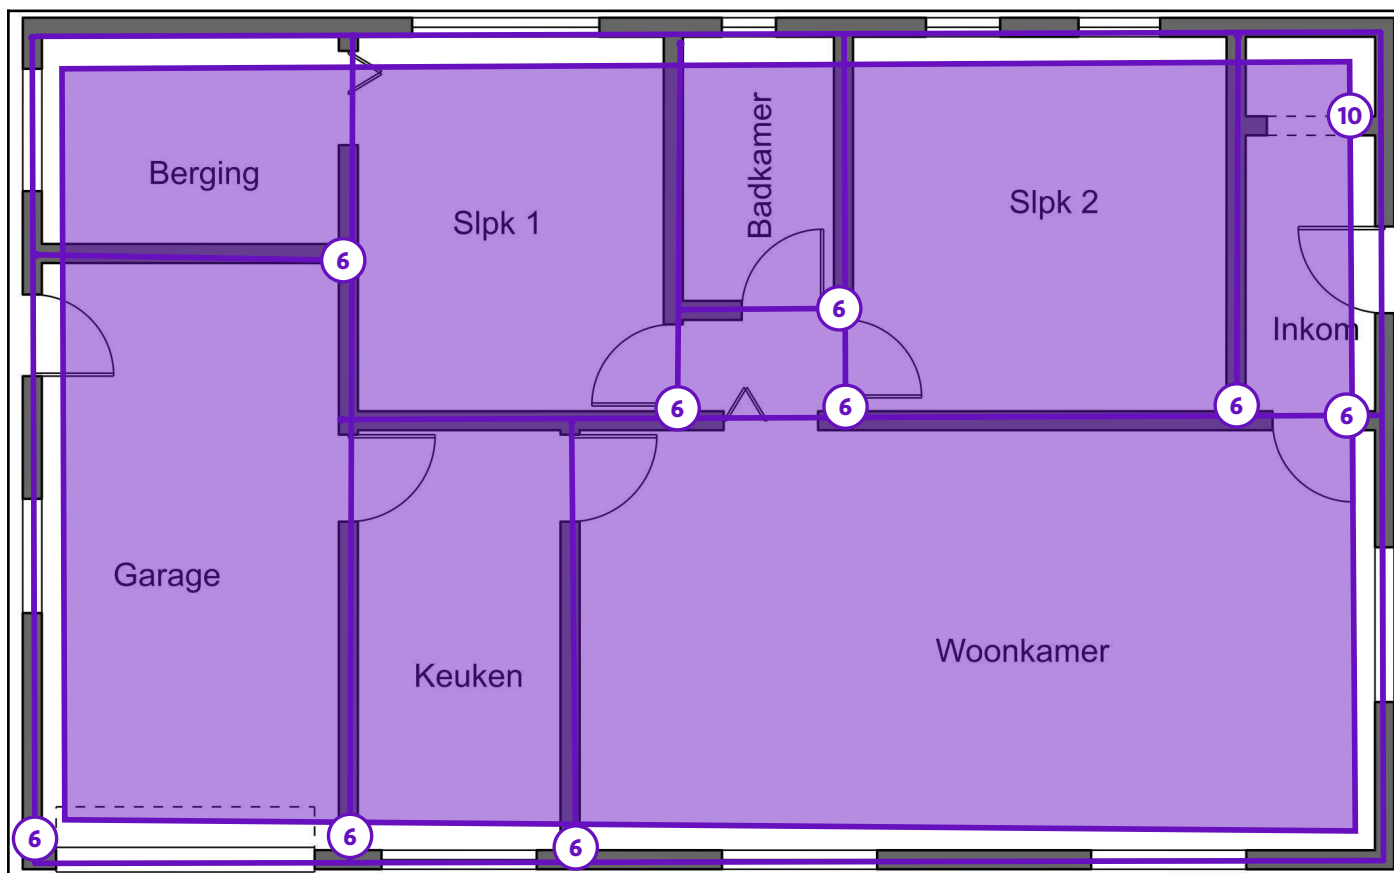
## Plan 1.2: Gelijkvloers plan

Beschrijving	Type	Actie
6. Vezelplaat wanden	Advies	-
10. Valse plafonds	Advies	-

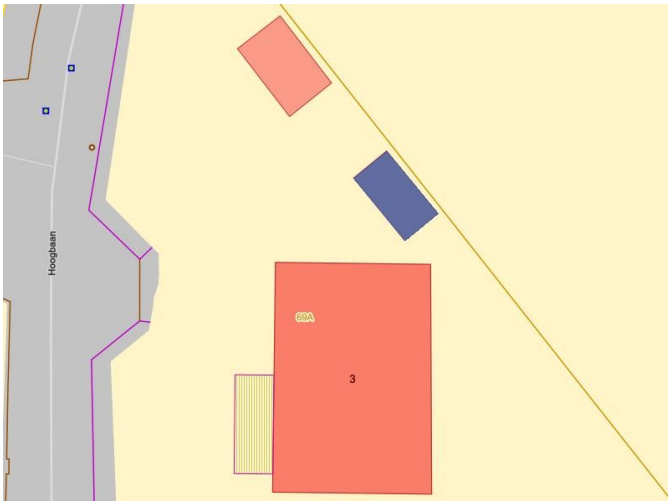
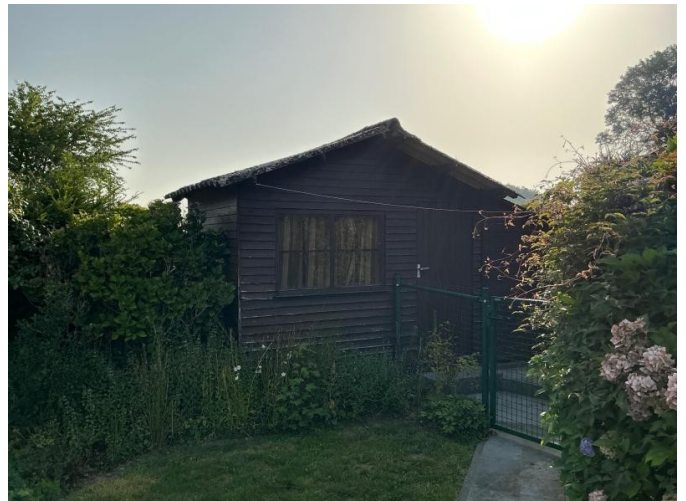
## Zone 2: Tuinhuis

- 1 Asbestmateriaal**
- 0 Beperkingen
- 0 Uitsluitingen
- 0 Roerende goederen
- 0 Puin, steenslag, (water)bodem
- 0 Adviezen
- 0 Geen asbest

Beschrijving	Type	Actie
2. Golfplaten uit asbestcement	Asbestmateriaal	Dringend verwijderen
