Asbestinventarisatetest

Oude Steenweg 142, 9500 Geraardsbergen

Attestnummer : 20250711-000019.000

Uitgegeven op : 11.07.2025

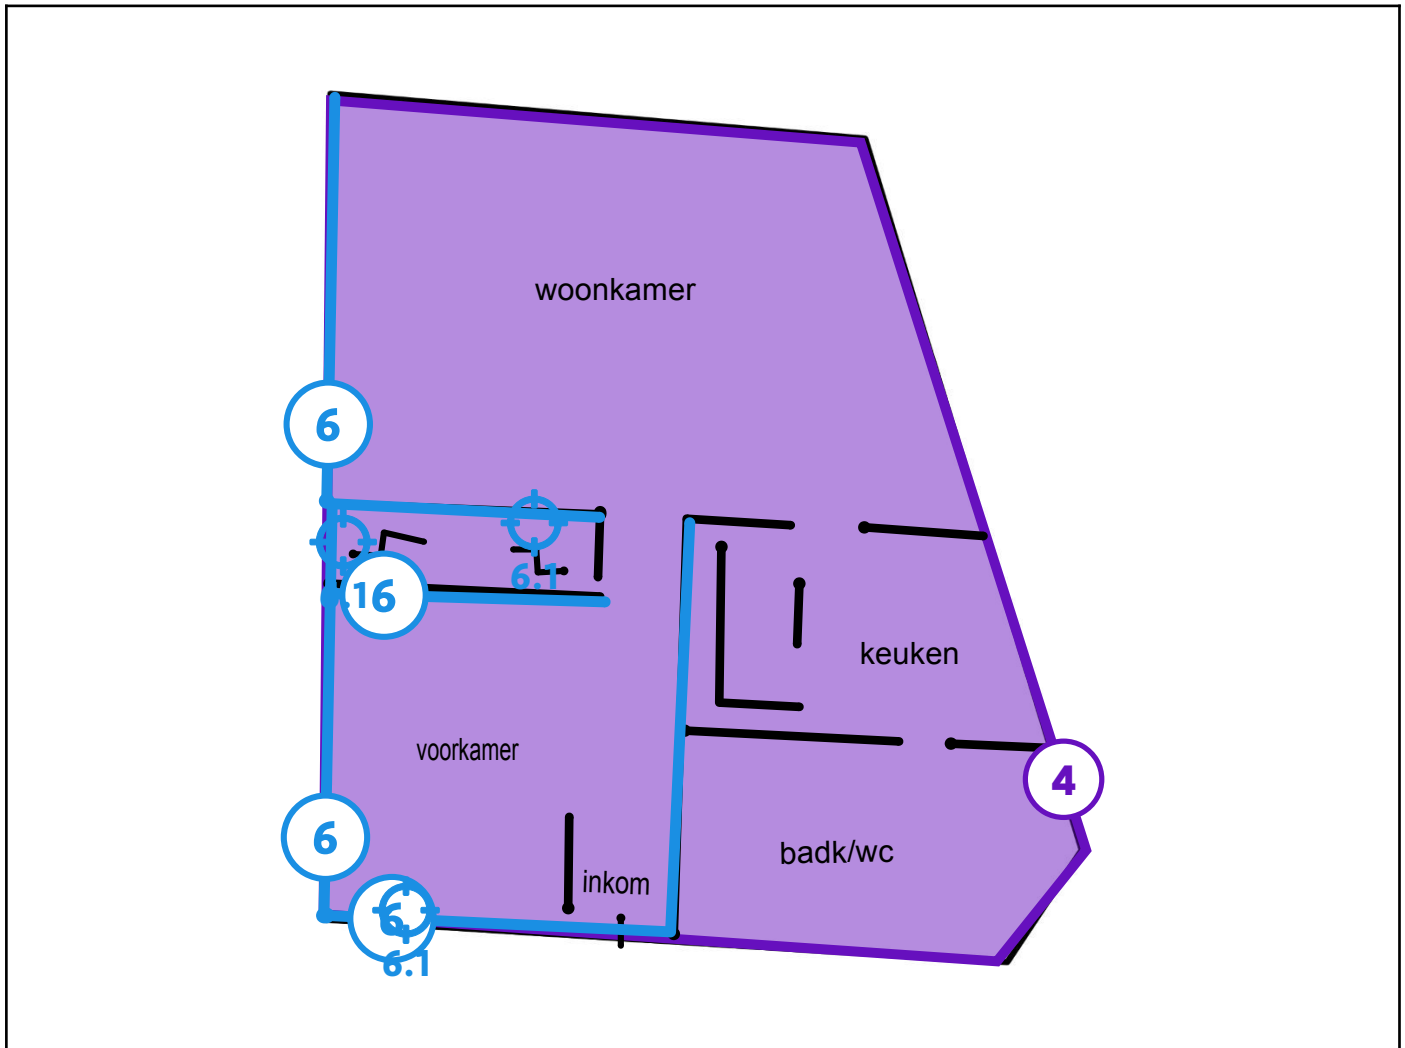
Plan 1.2: Gelijkvloers

Beschrijving	Type	Actie
4. Plafonds uit niet asbestverdacht materiaal	Advies	-
6. Pleisterwerk muren	Geen asbest	-
6.1 Code: P254/MM01	Mengmonster	-

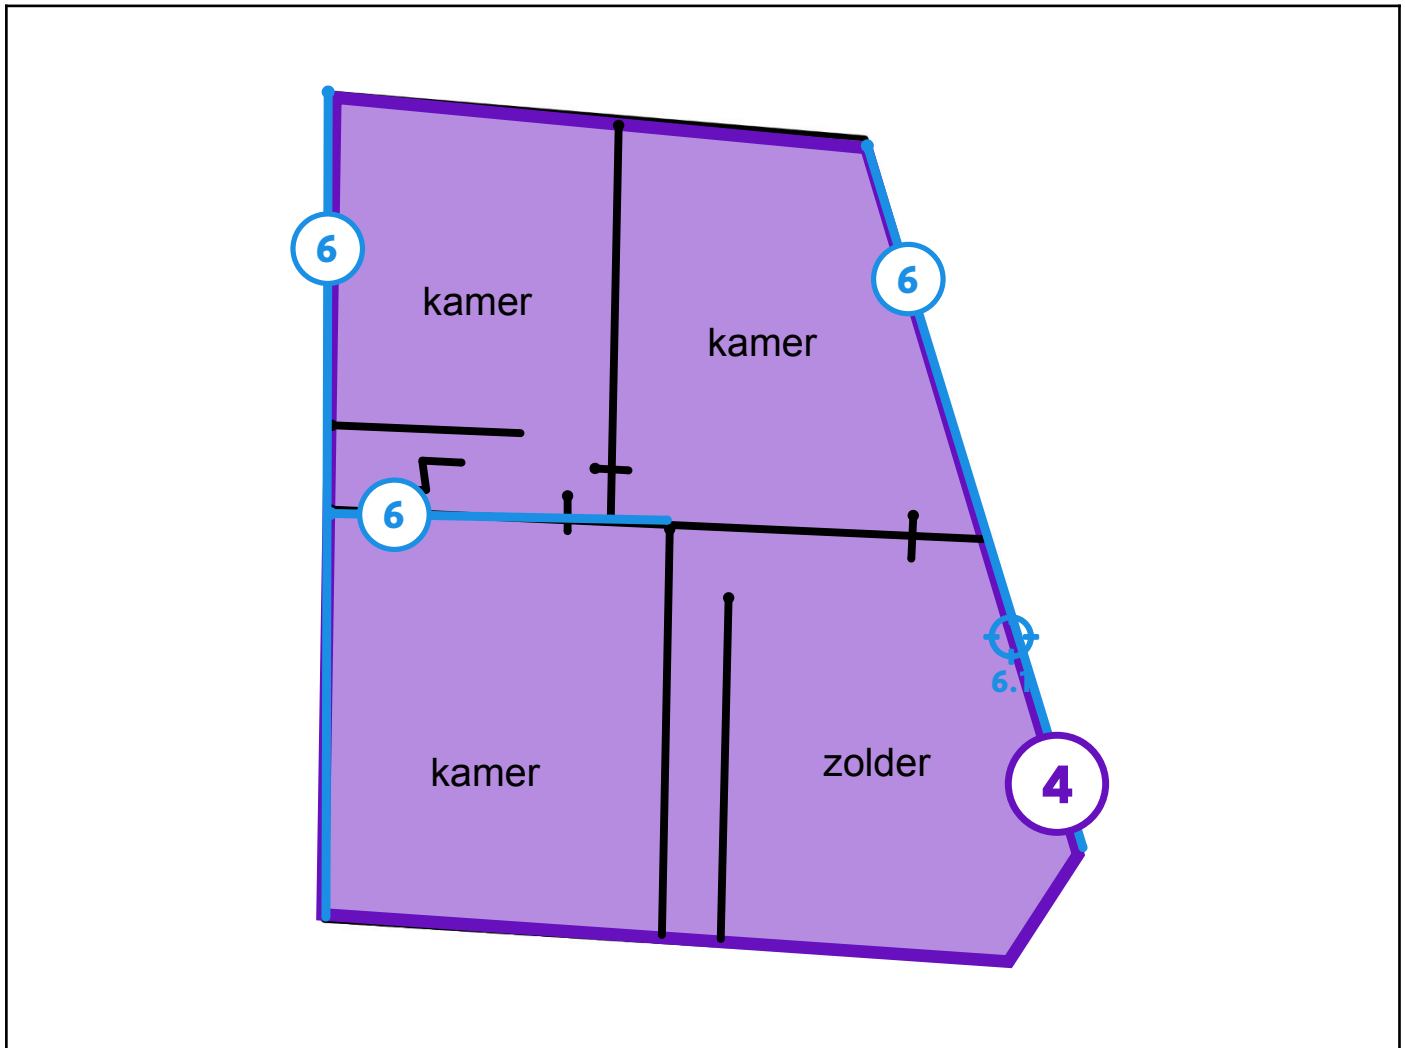
Plan 1.3: 1ste verdiep

Beschrijving	Type	Actie
4. Plafonds uit niet asbestverdacht materiaal	Advies	-
6. Pleisterwerk muren	Geen asbest	-
6.1 Code: P254/MM01	Mengmonster	-

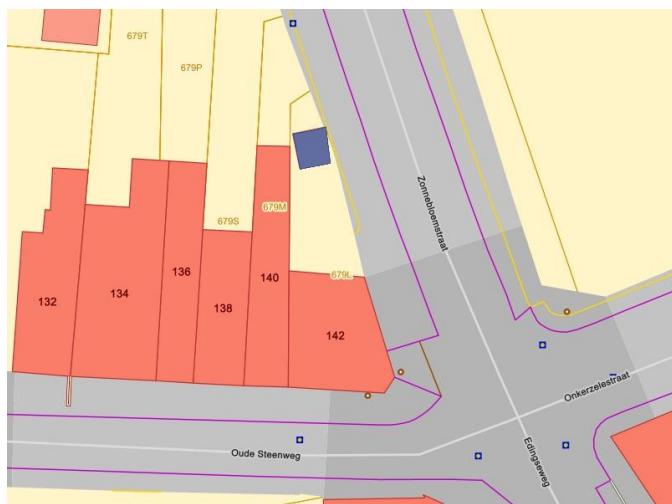
Zone 2: Bijgebouw/Tuinhuis

1 Asbestmateriaal

1 Beperking

Beschrijving	Type	Actie
1. Cement golfplaten	Asbestmateriaal	Verwijderen
1.1 Code: P254/MM02	Puntmonster	-
