Asbestinventarisatattest

Pirrestraat 38, 9500 Geraardsbergen

Attestnummer : 20250815-000104.000

Niet-asbestveilig

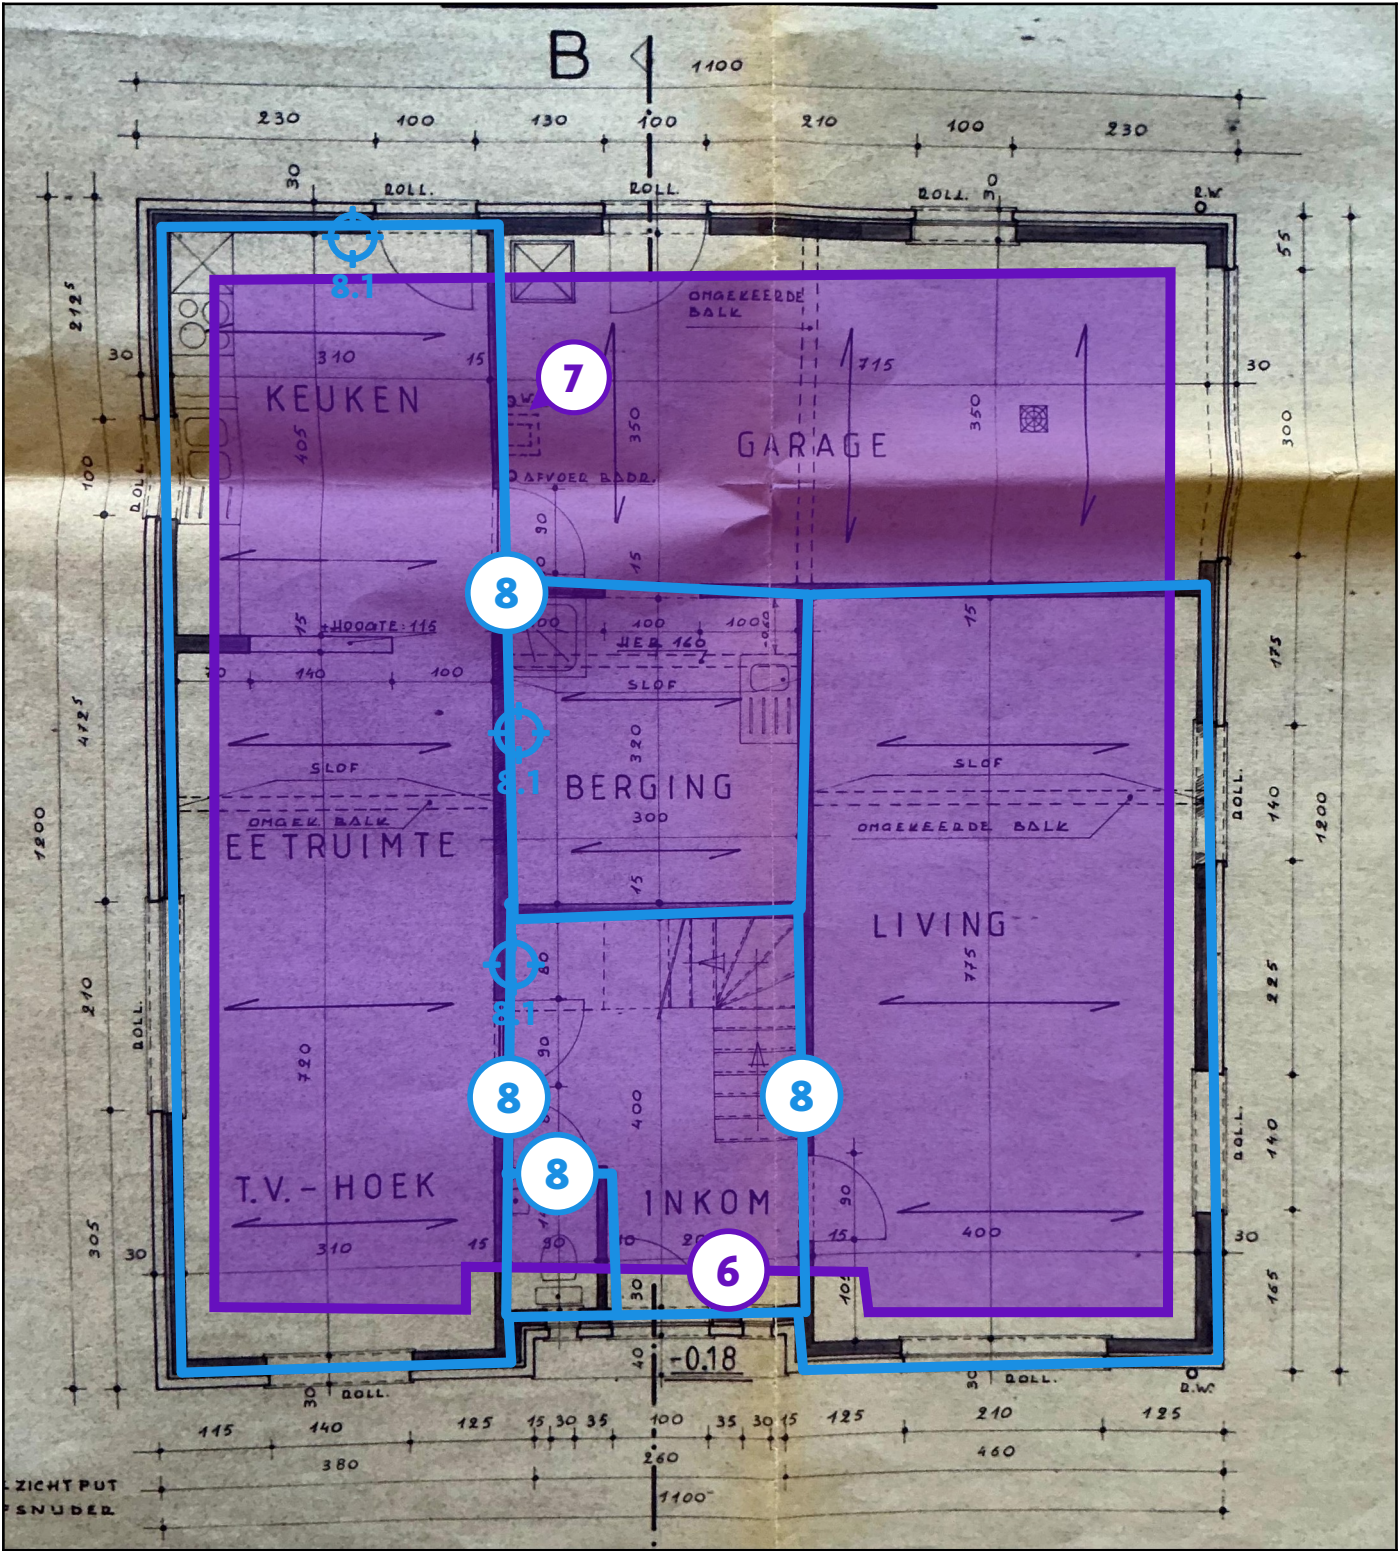
Plan 1.2: Gelijkvloers plan

Beschrijving	Type	Actie
6. Tegellijm vloer - en wandtegels	Advies	-

5. Valse plafonds	Advies	-
7. Rookgaskanaal	Advies	-

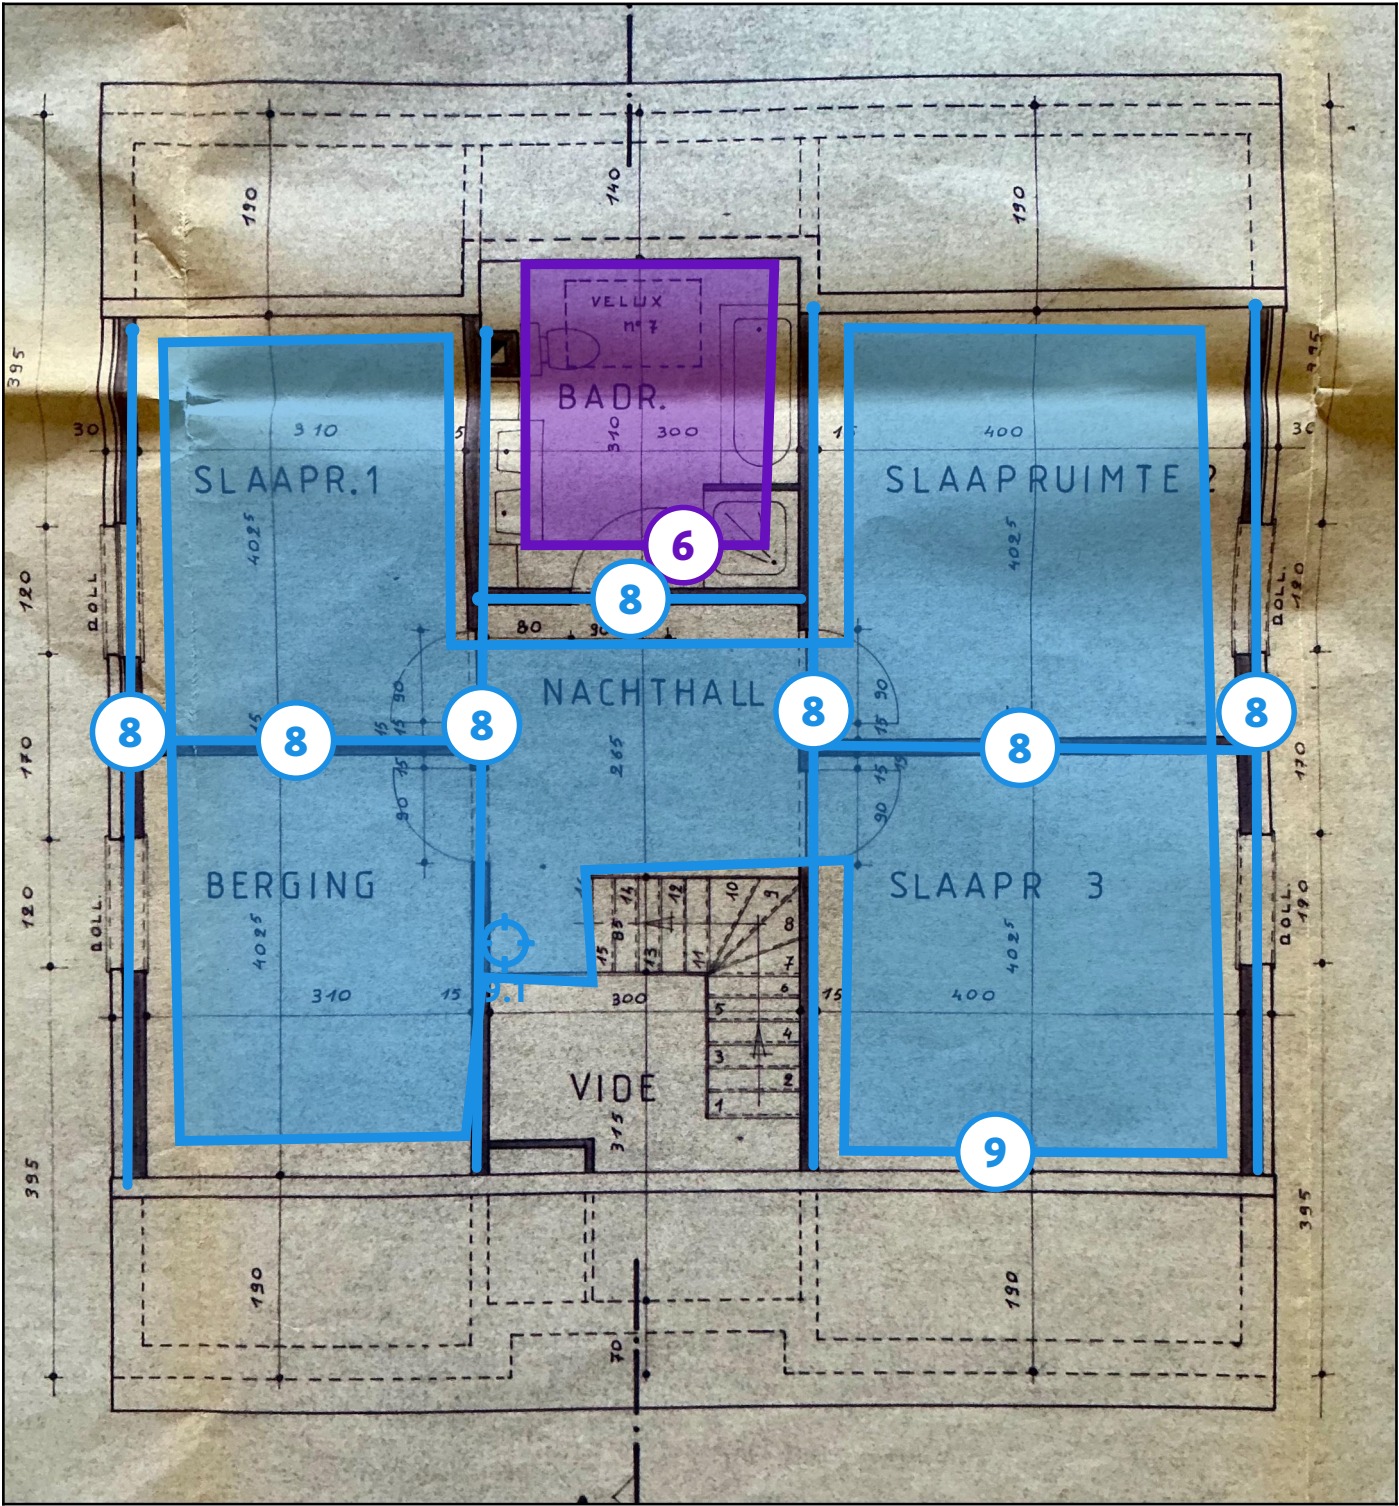
Plan 1.4: Verdieping plan

Beschrijving	Type	Actie
6. Tegellijn vloer - en wandtegels	Advies	-

8. Pleisterwerk muren	Geen asbest	-
9. Vinyl vloerbedekking	Geen asbest	-
9.1 Code: 20250812PIR38S1	Puntmonster	-

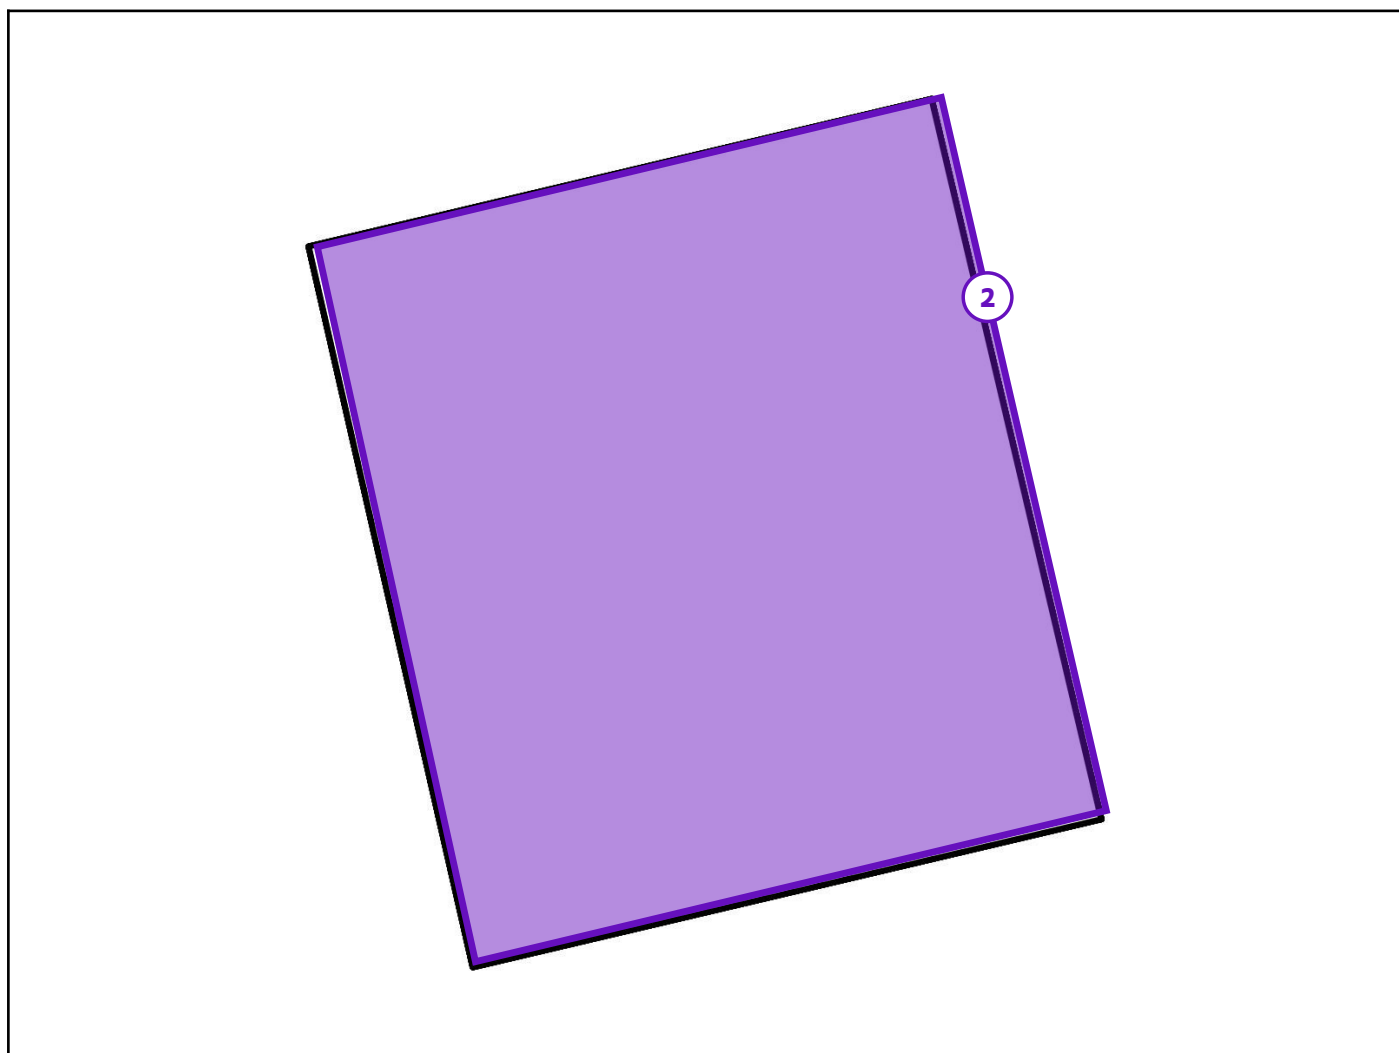
Plan 1.5: Dak plan

Beschrijving	Type	Actie
2. Onderdak	Advies	-

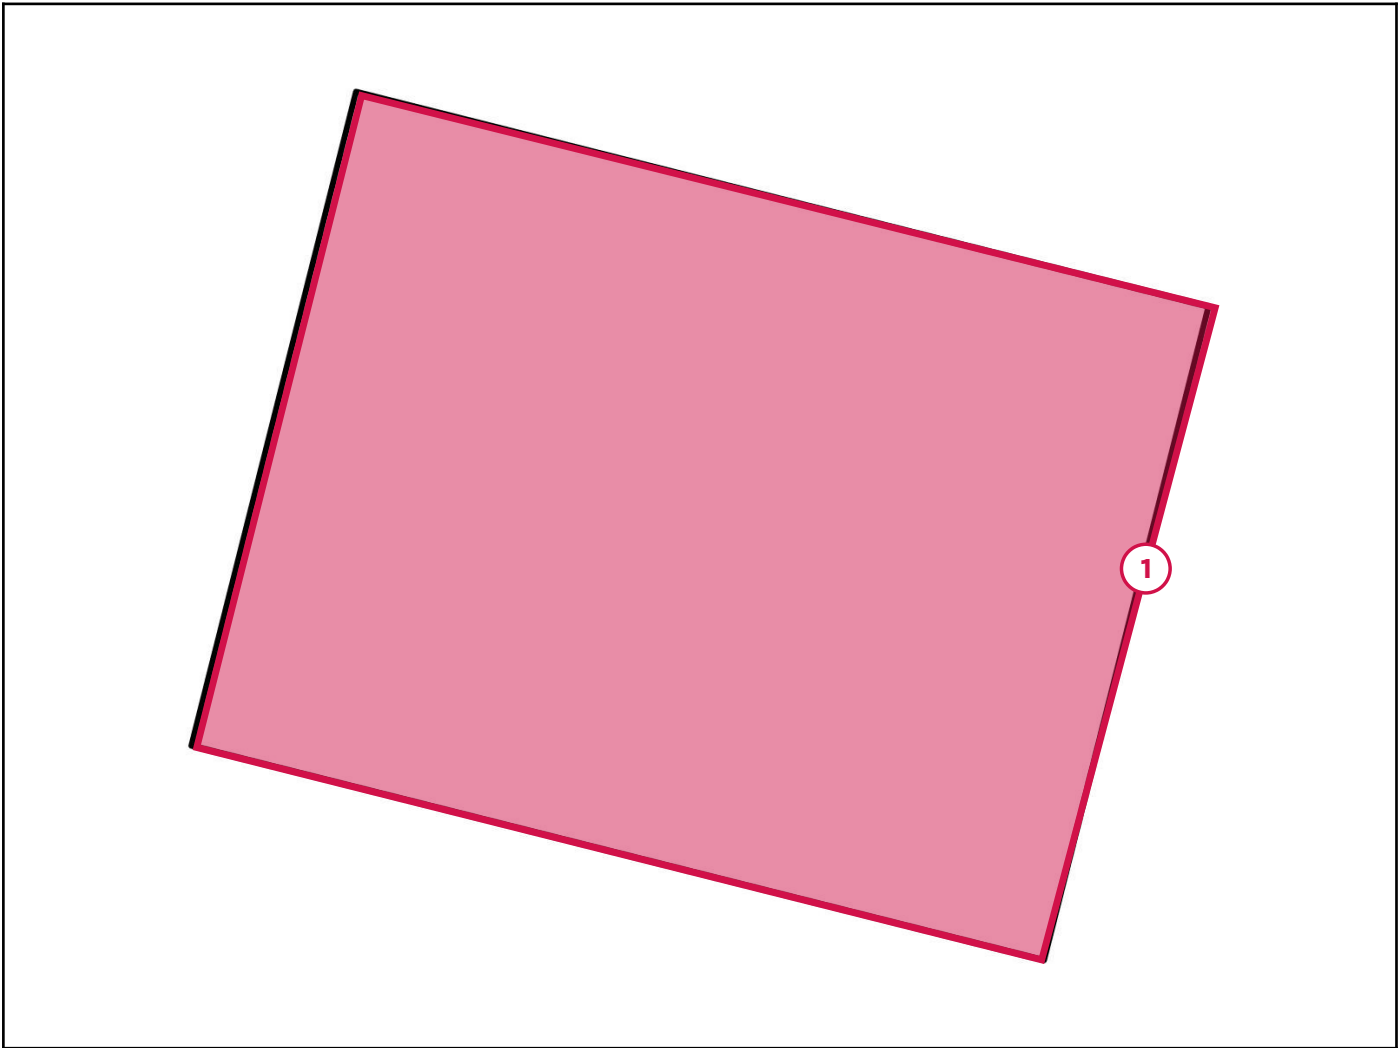
Plan 2.1: Tuinhuis plan

Beschrijving	Type	Actie
1. Golfplaten uit asbestcement	Asbestmateriaal	Dringend verwijderen

Eindbeoordeling materiaalrisico	Hoog materiaalrisico en/of hoge kans op vezelvrijgave
Opmerking	<p>De bemossing zorgt voor de toestand "Matig beschadigd, matig verweerd". Het ontmossen van deze toepassing is niet toegestaan.</p> <p>Crocidoliet is een aanname bij gebrek aan staalname. Een staalname kan een andere asbestsoort met zich meebrengen en de risicobeoordeling beïnvloeden.</p>
