Asbestinventarisatattest

Groteweg 248, 9500 Geraardsbergen

Attestnummer : 20250714-000451.000

Uitgegeven op : 14.07.2025

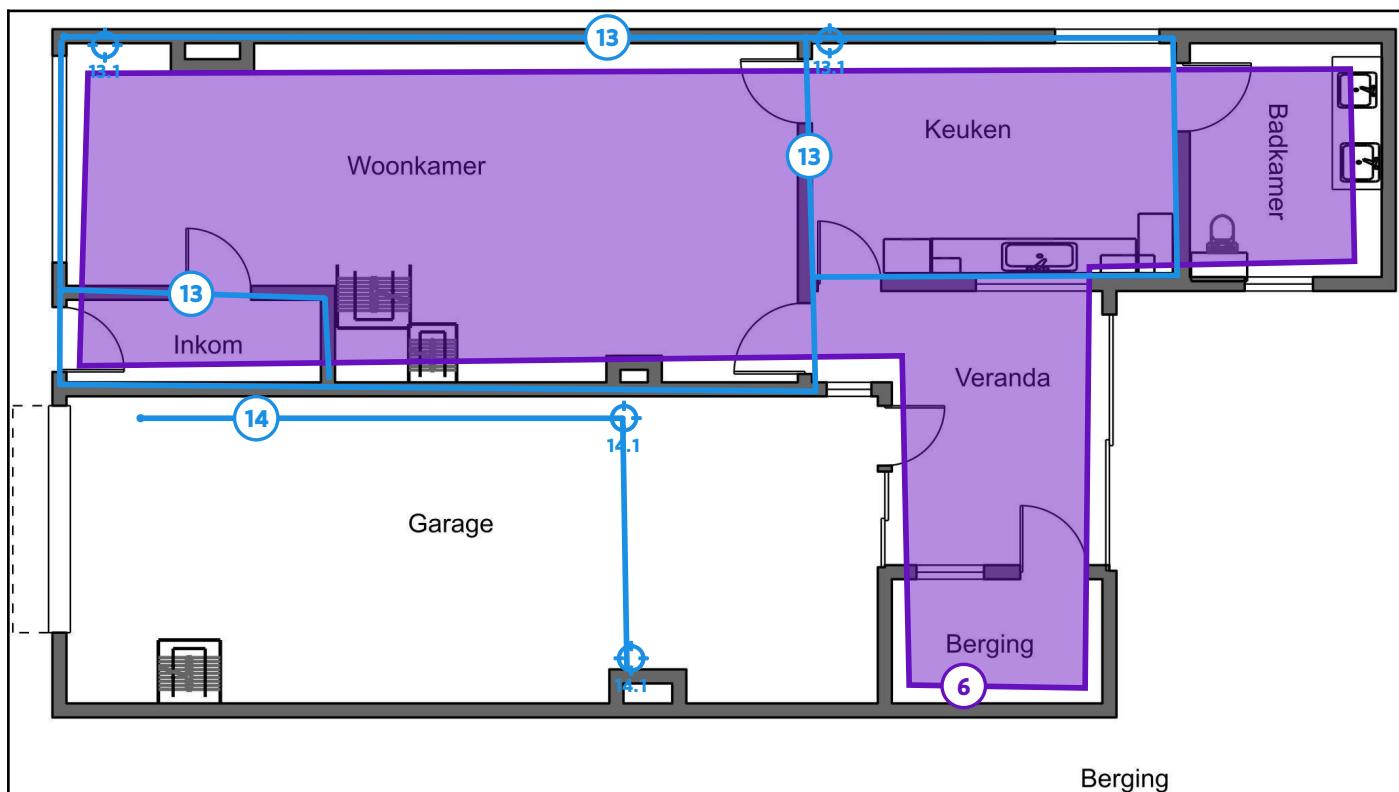
Plan 1.2: Gelijkvloers plan

Beschrijving	Type	Actie
6. Tegellijn vloer - en wandtegels	Advies	-
13. Pleisterwerk muren	Geen asbest	-
13.1 Code: 20250710G.WE248S2	Mengmonster	-
14. Leidingisolatie uit gips	Geen asbest	-
14.1 Code: 20250710G.WE248S1	Mengmonster	-

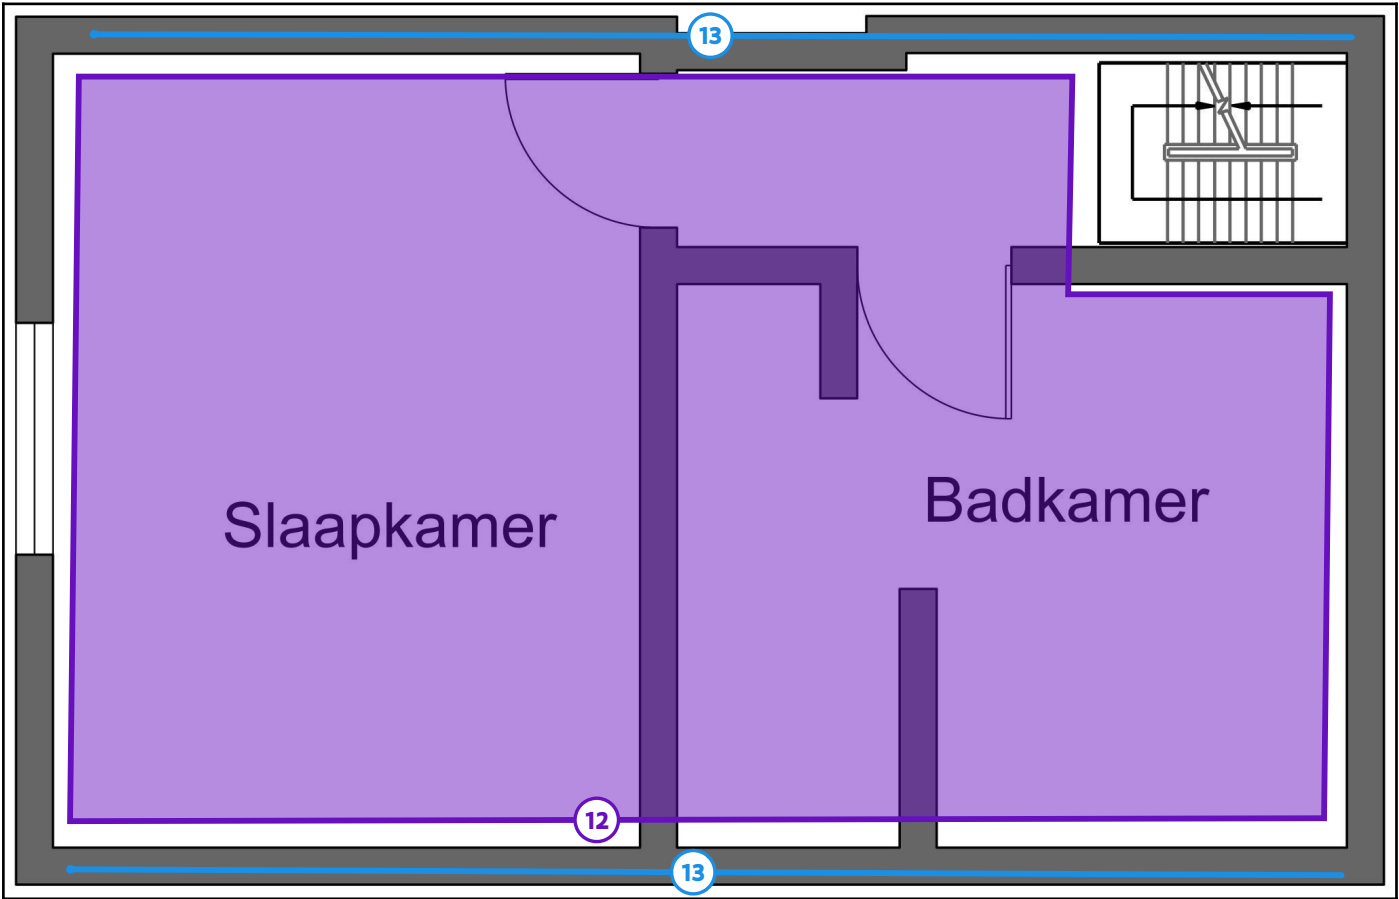
Plan 1.3: Verdieping garage plan

Beschrijving	Type	Actie
12. Linoleum vloerbedekking	Advies	-
13. Pleisterwerk muren	Geen asbest	-

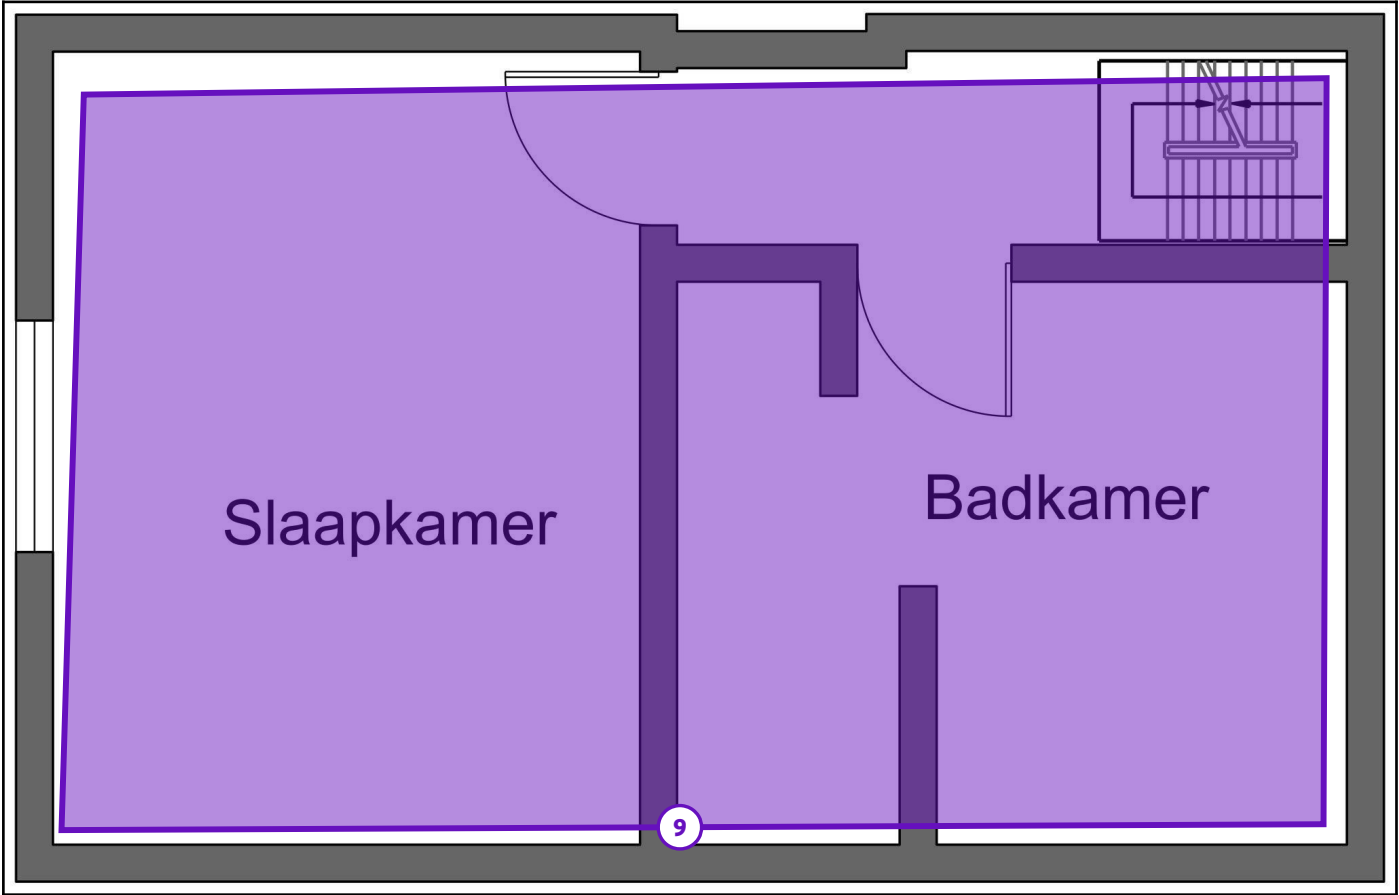
Plan 1.4: Verdieping garage plan

Beschrijving	Type	Actie
9. Valse plafonds	Advies	-

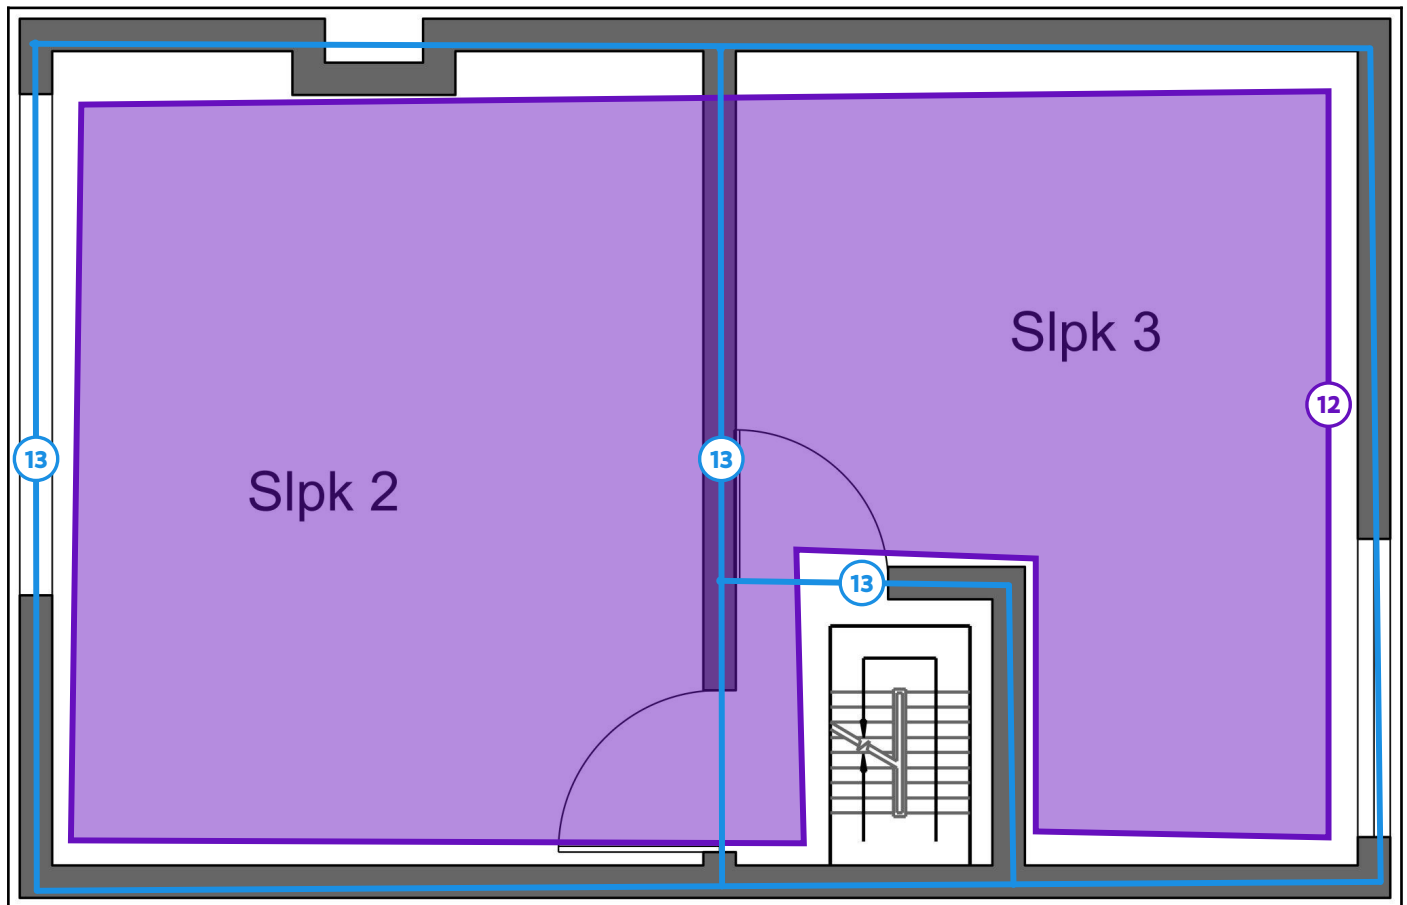
Plan 1.5: Verdieping plan

Beschrijving	Type	Actie
12. Linoleum vloerbedekking	Advies	-
13. Pleisterwerk muren	Geen asbest	-

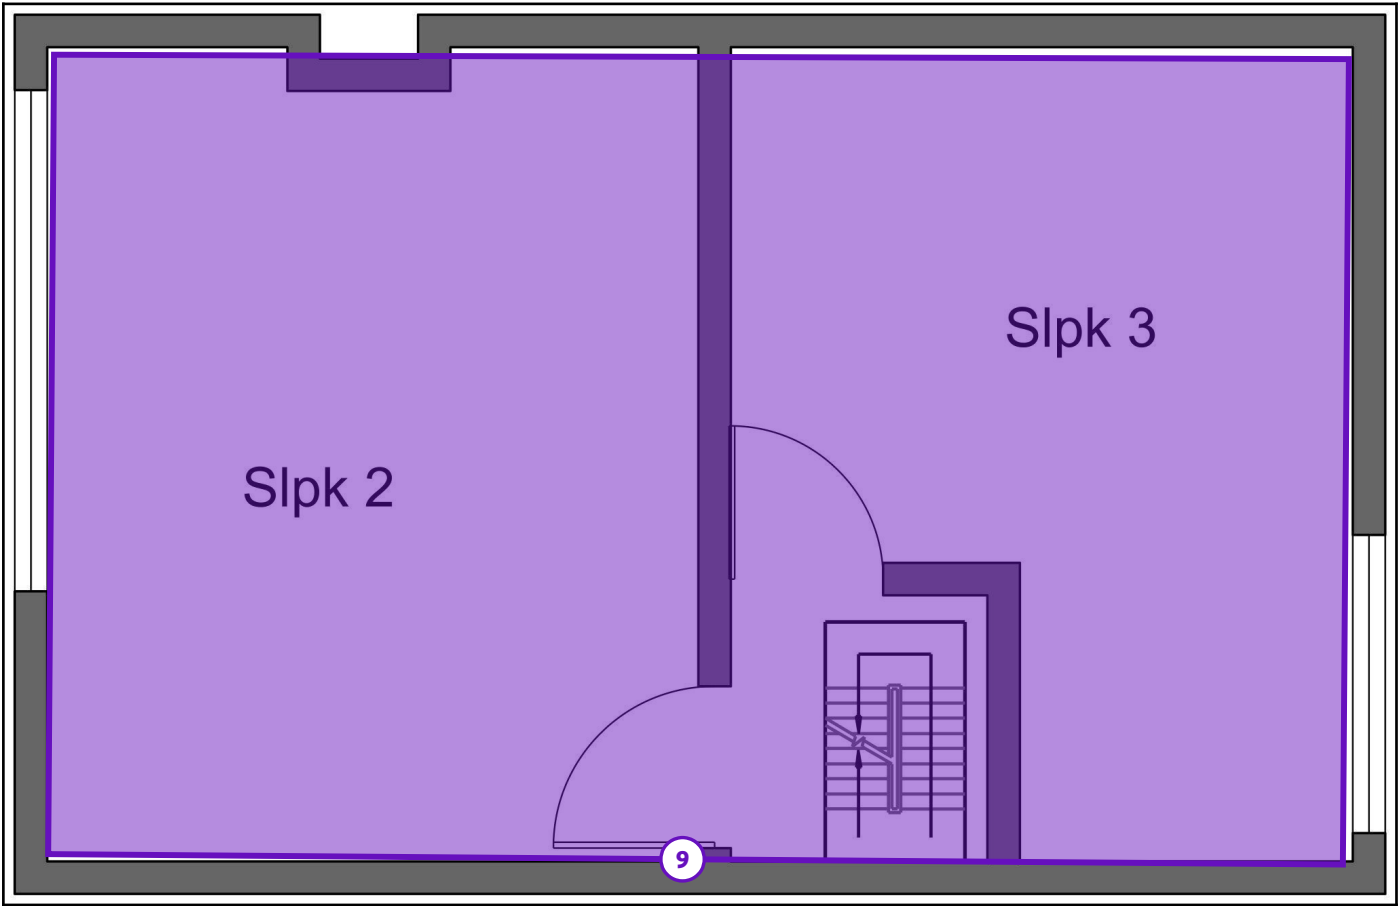
Plan 1.6: Verdieping plan

Beschrijving	Type	Actie
9. Valse plafonds	Advies	-

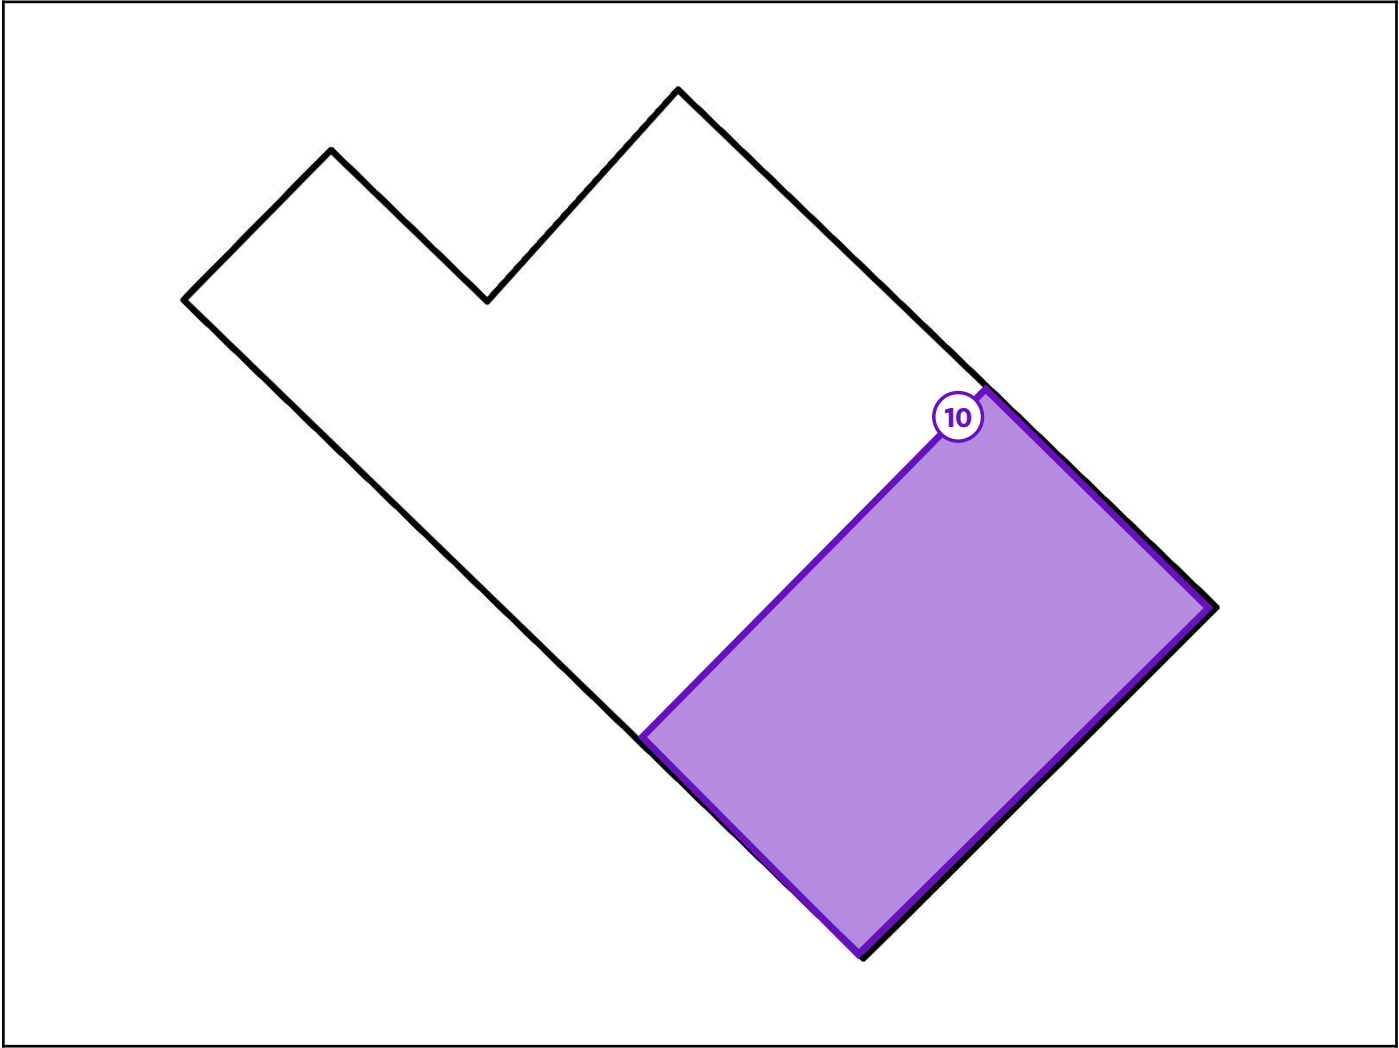
Plan 1.8: Dak plan

Beschrijving	Type	Actie
10. Onderdak	Advies	-

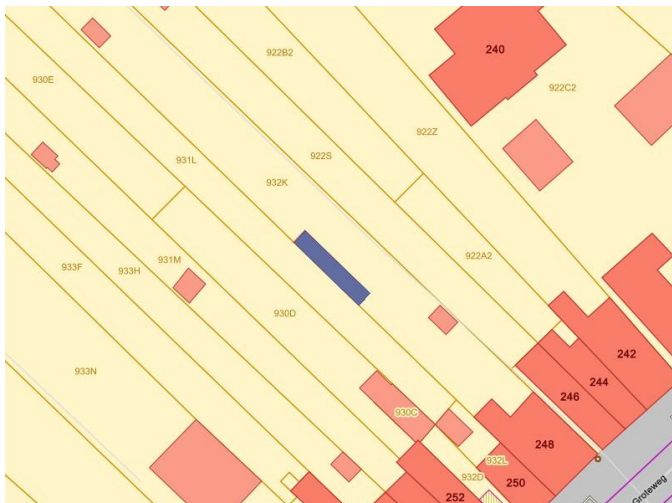
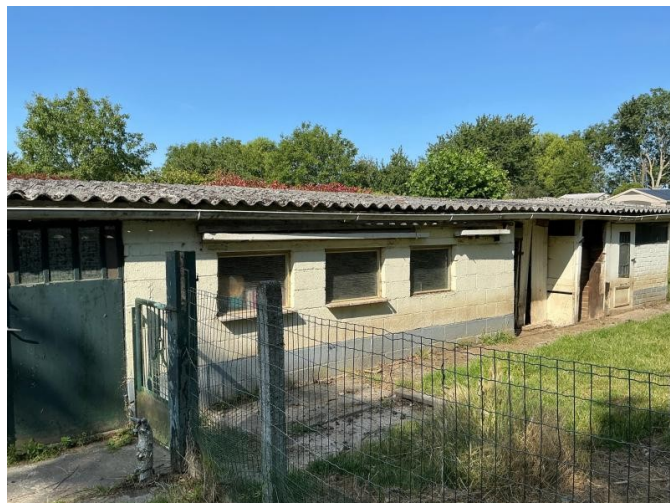
Zone 3: Tuinberging

- 1 Asbestmateriaal**
- 0 Beperkingen
- 0 Uitsluitingen
- 0 Roerende goederen
- 0 Puin, steenslag, (water)bodem
- 0 Adviezen
- 0 Geen asbest

Beschrijving	Type	Actie
1. Golfplaten uit asbestcement	Asbestmateriaal	Dringend verwijderen

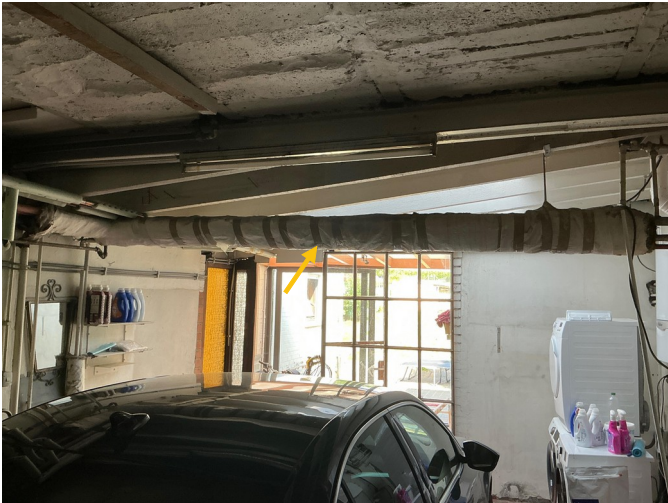
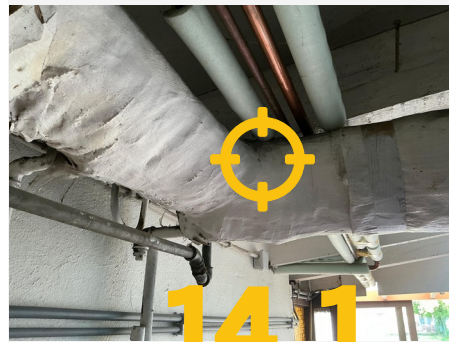
Fiche 14: Leidingisolatie uit gips

Geen asbest
