# Asbestinventarisatetest

Voskensstraat 12, 9500 Geraardsbergen

Attestnummer : 20250910-000265.000

**Asbestveilig** (maar niet asbestvrij)

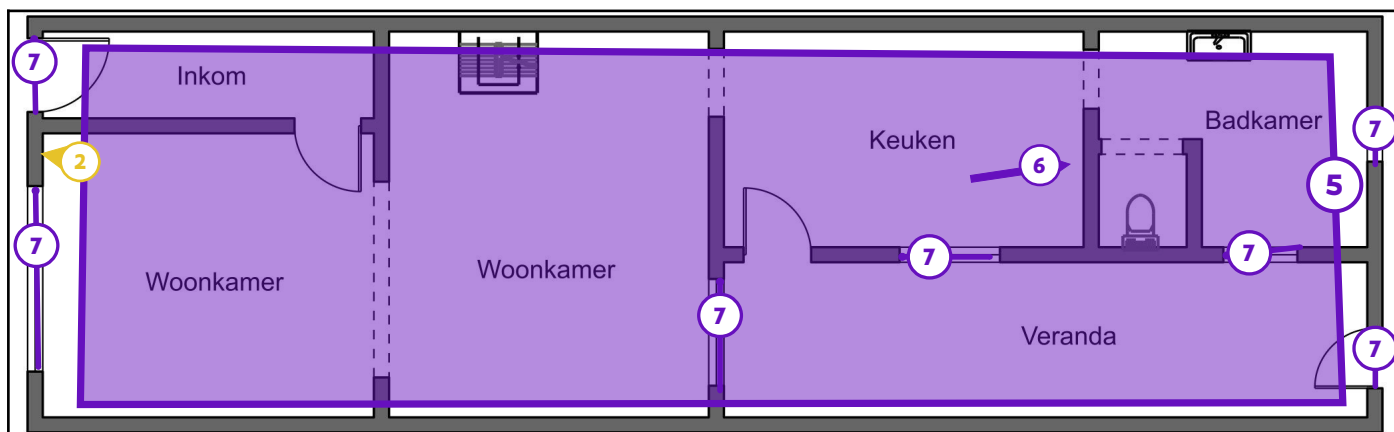
## Plan 1.2: Gelijkvloers plan

Beschrijving	Type	Actie
2. Bakeliet plonskast	Asbestmateriaal	Zorgvuldig beheren
5. Valse plafonds	Advies	-
6. CV-ketel	Advies	-
7. Buitenschrijnwerk	Advies	-

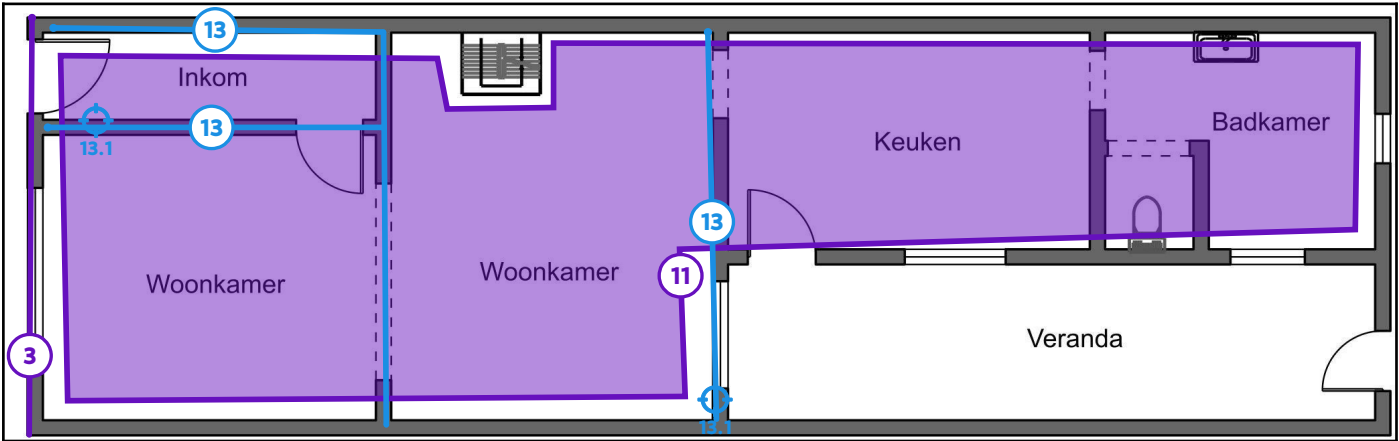
# Plan 1.3: Gelijkvloers plan

Beschrijving	Type	Actie
3. Crepi	Advies	-
11. Tegellijm vloertegels	Advies	-
13. Pleisterwerk muren	Geen asbest	-
13.1 Code: 20250904VOS12S3	Mengmonster	-

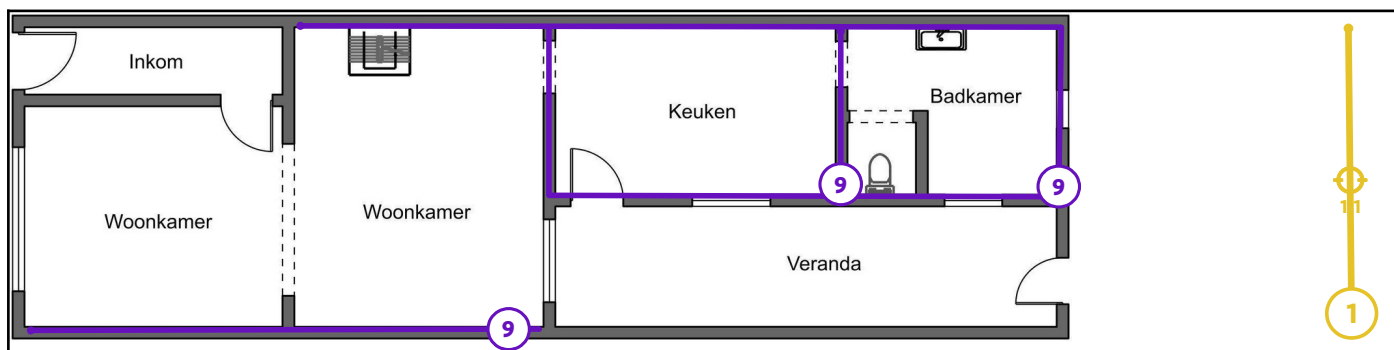
## Plan 1.4: Gelijkvloers plan

Beschrijving	Type	Actie
1. Deksteen	Asbestmateriaal	Zorgvuldig beheren
1.1 Code: 20250904VOS12S2	Puntmonster	-
9. Voorzetwand	Advies	-

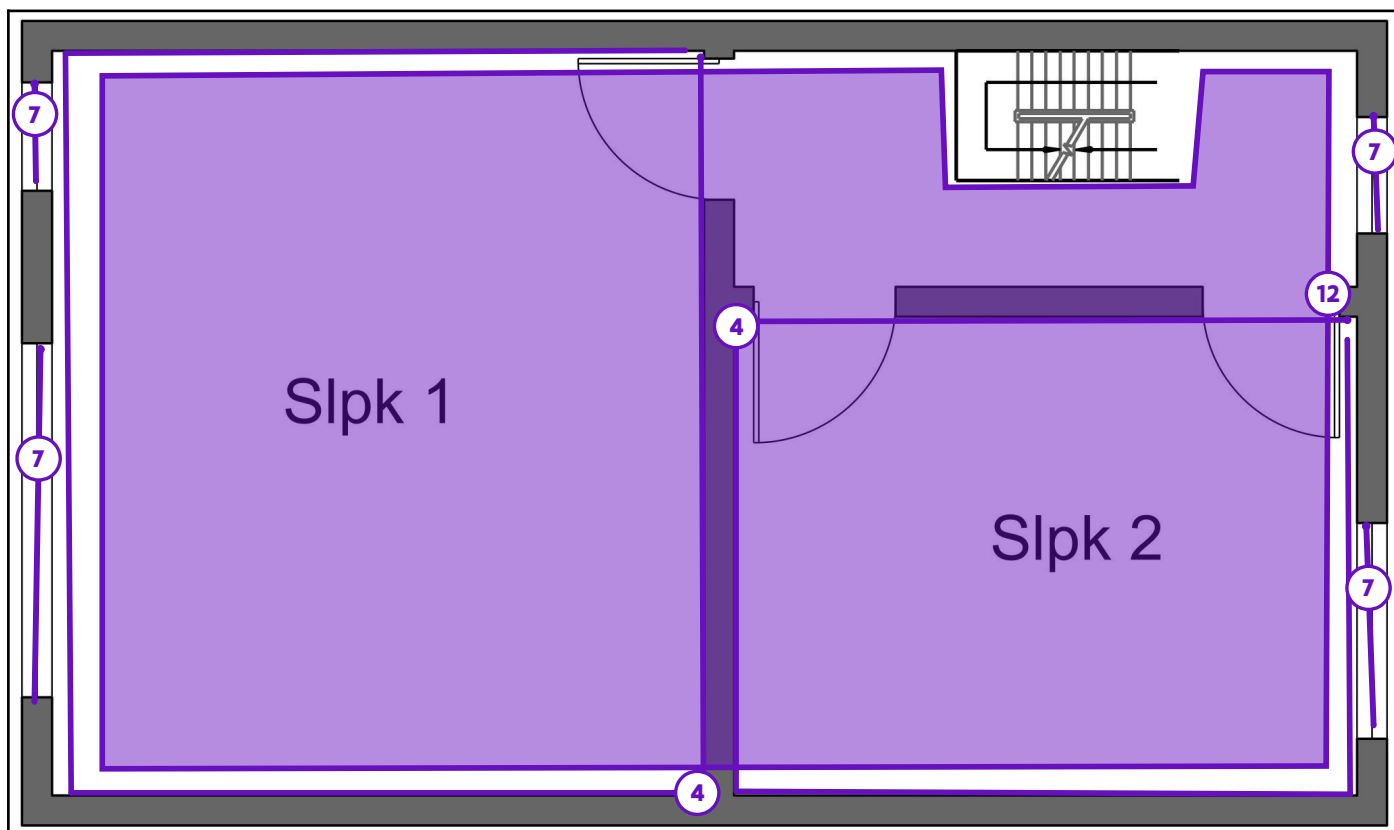
## Plan 1.5: Verdieping plan

Beschrijving	Type	Actie
4. Gipsplaat muren	Advies	-
7. Buitenschrijnwerk	Advies	-
12. Laminaat	Advies	-

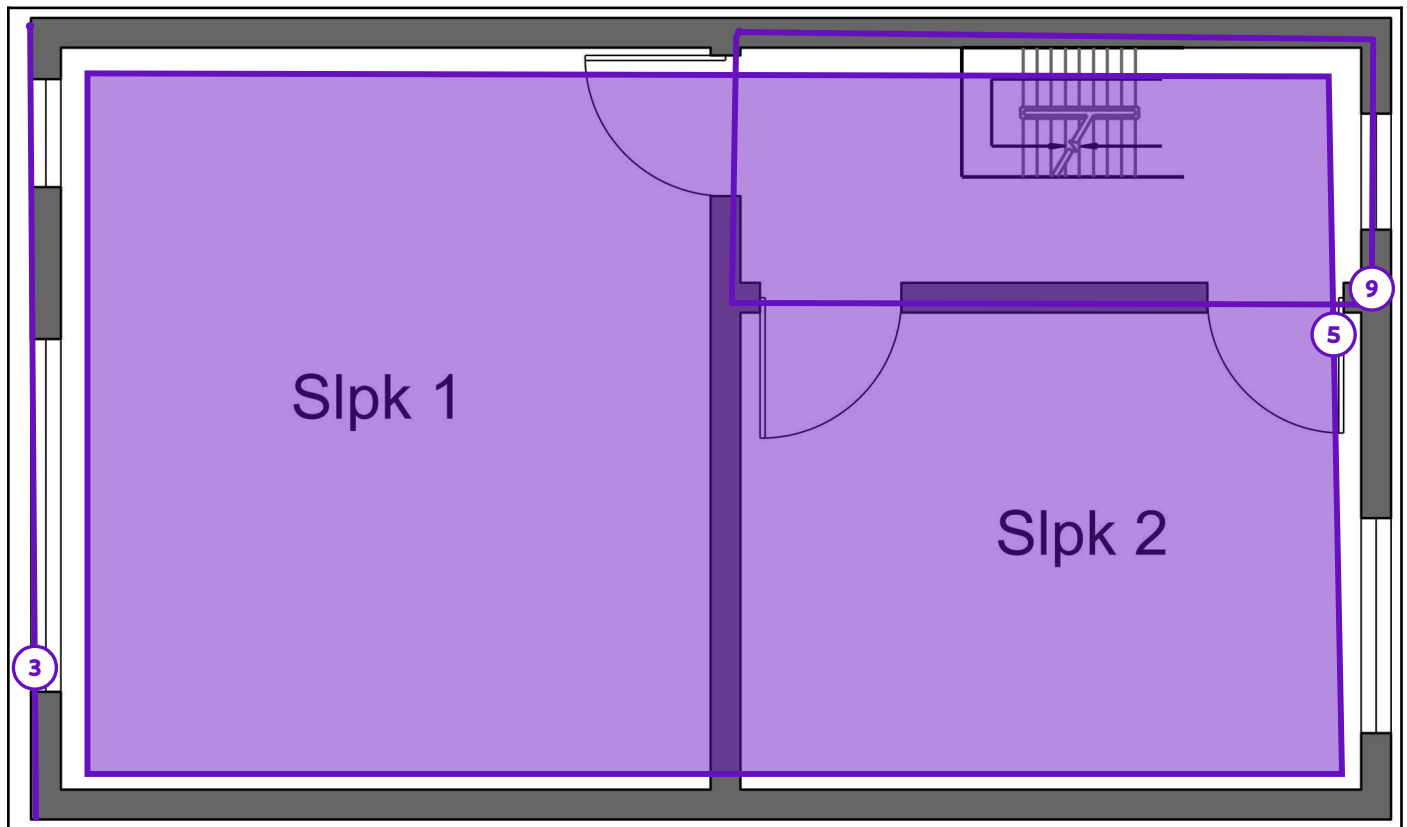
## Plan 1.6: Verdieping plan

Beschrijving	Type	Actie
3. Crepi	Advies	-
5. Valse plafonds	Advies	-
9. Voorzetwand	Advies	-

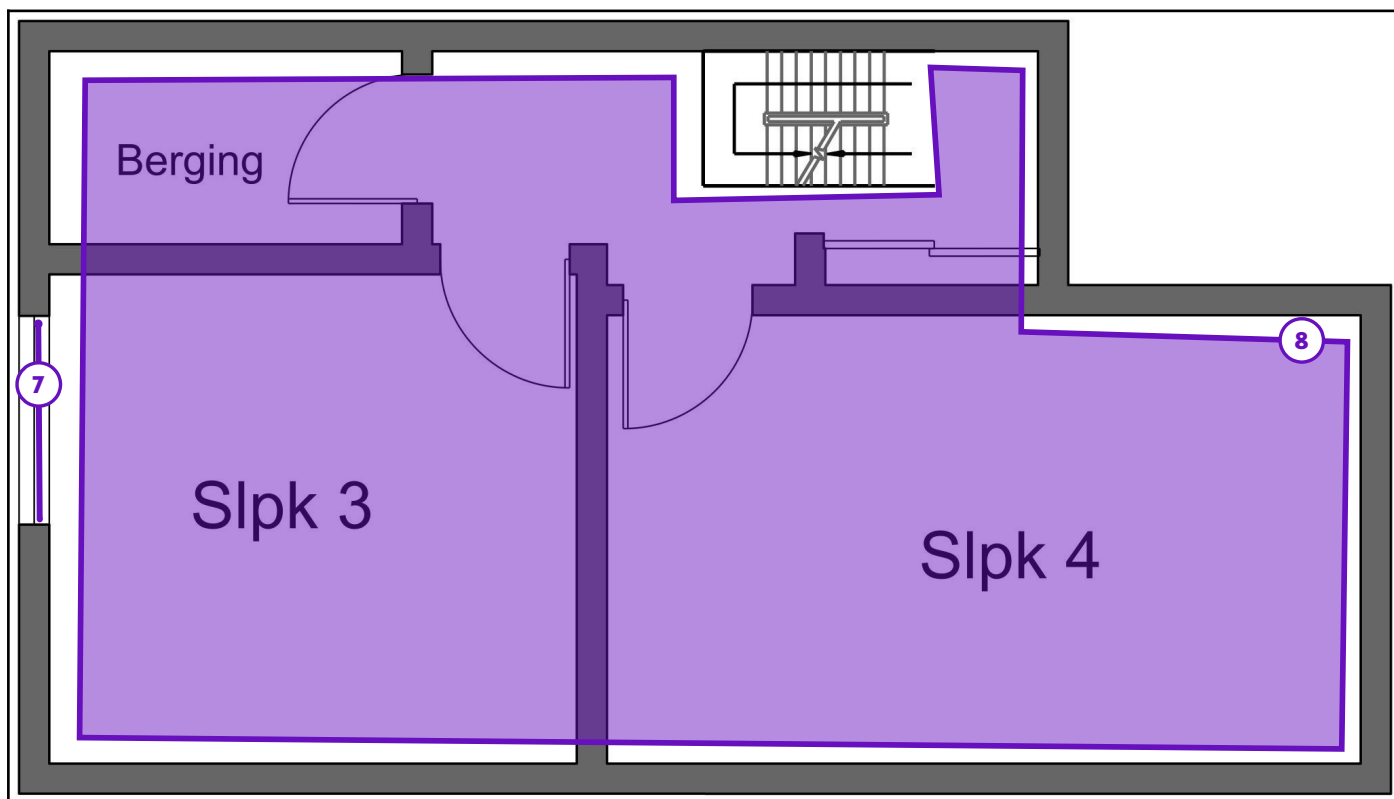
## Plan 1.7: Zolder plan

Beschrijving	Type	Actie
7. Buitenschrijnwerk	Advies	-
8. Linoleum vloerbedekking	Advies	-

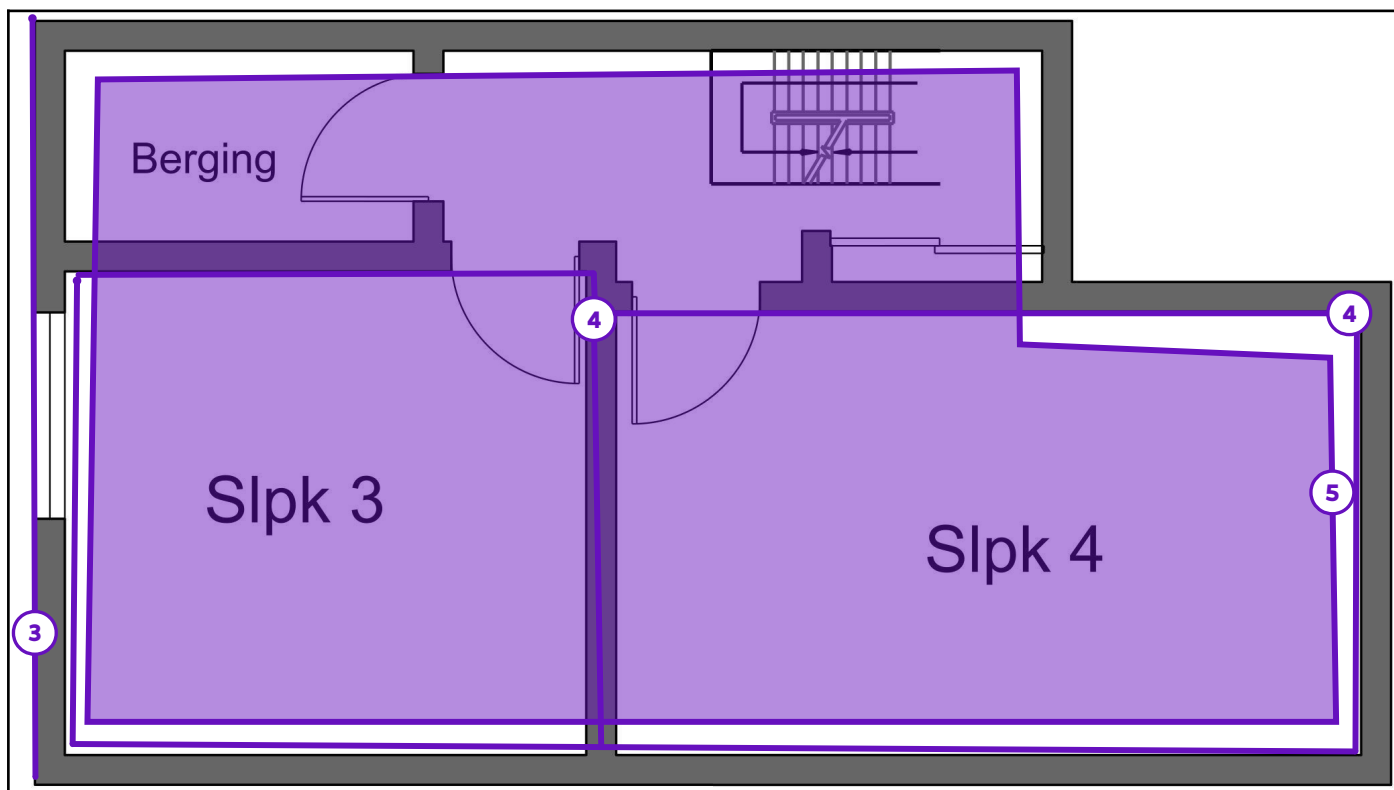
## Plan 1.8: Zolder plan

Beschrijving	Type	Actie
3. Crepi	Advies	-
4. Gipsplaat muren	Advies	-
5. Valse plafonds	Advies	-

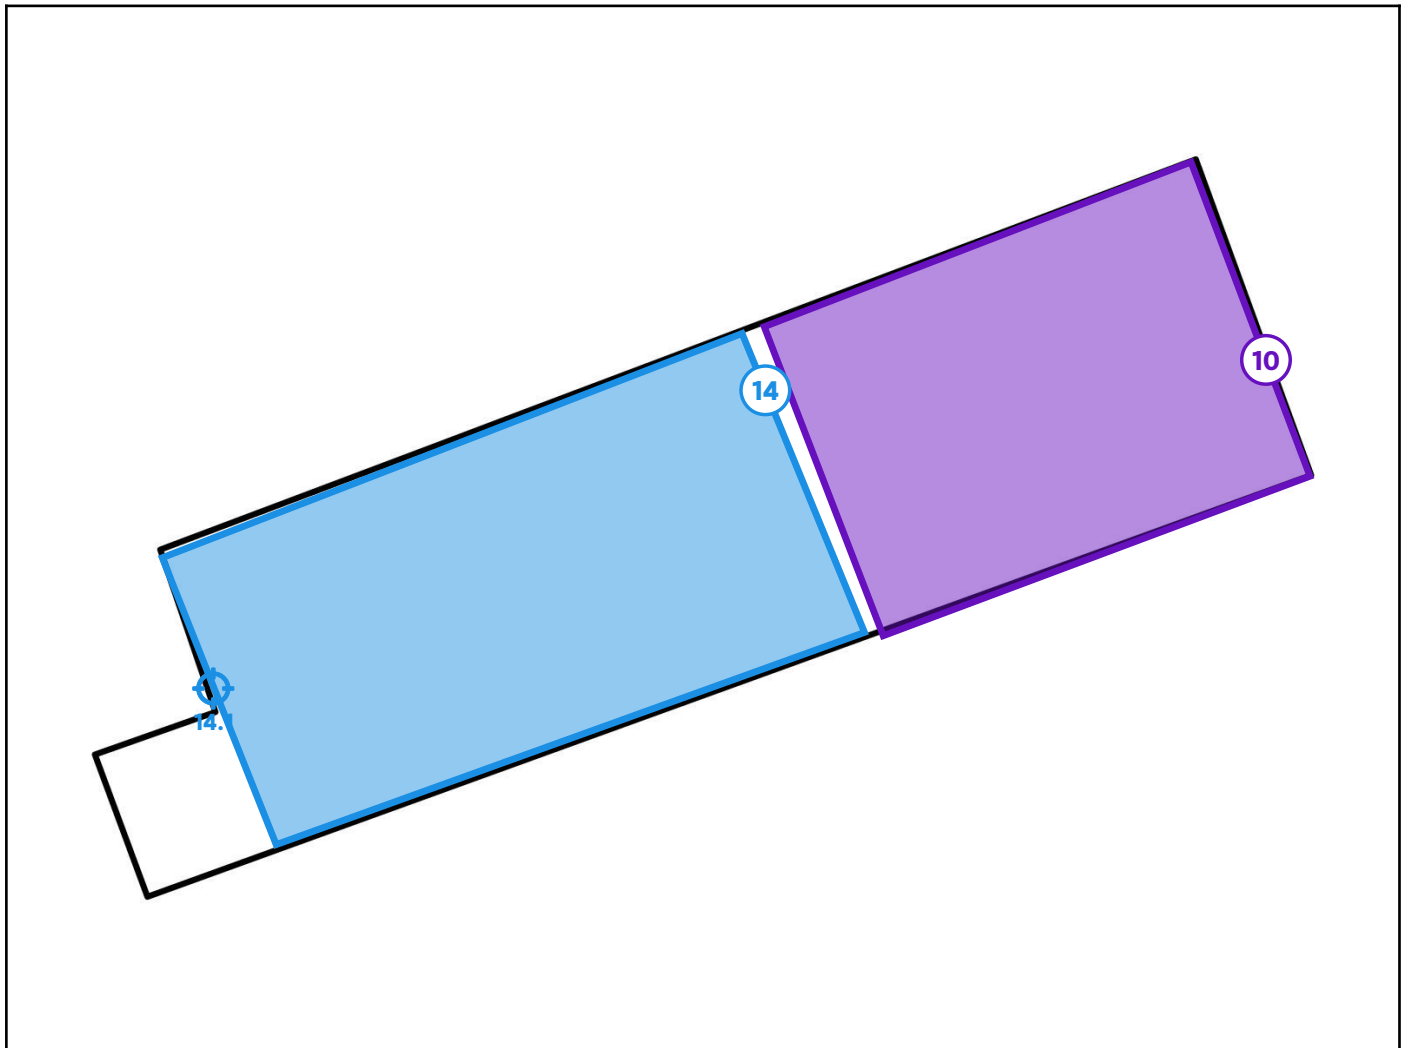
## Plan 1.9: Dak plan

Beschrijving	Type	Actie
10. Onderdak	Advies	-
14. Roofing asbestverdacht	Geen asbest	-
14.1 Code: 20250904VOS12S1	Puntmonster	-
