Asbestinventarisatattest

Gentsestraat 49, 9500 Geraardsbergen

Attestnummer : 20250924-000227.000

Uitgegeven op : 24.09.2025

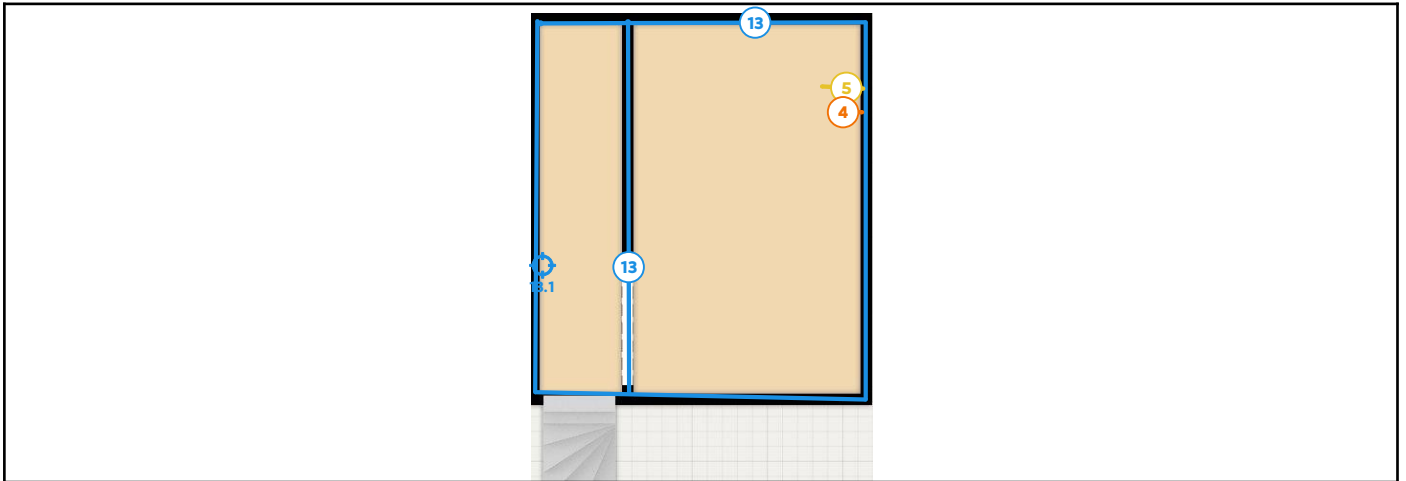
Plan 1.1: Hoofdgebouw, verd. -1 - kelder

Beschrijving	Type	Actie
4. Hoofdgebouw - thermische isolatie	Asbestmateriaal	Verwijderen
5. Hoofdgebouw - restant rookkanaal	Asbestmateriaal	Zorgvuldig beheren
13. Hoofdgebouw - pleisterwerk muren	Geen asbest	-
13.1 Code: M1	Mengmonster	-

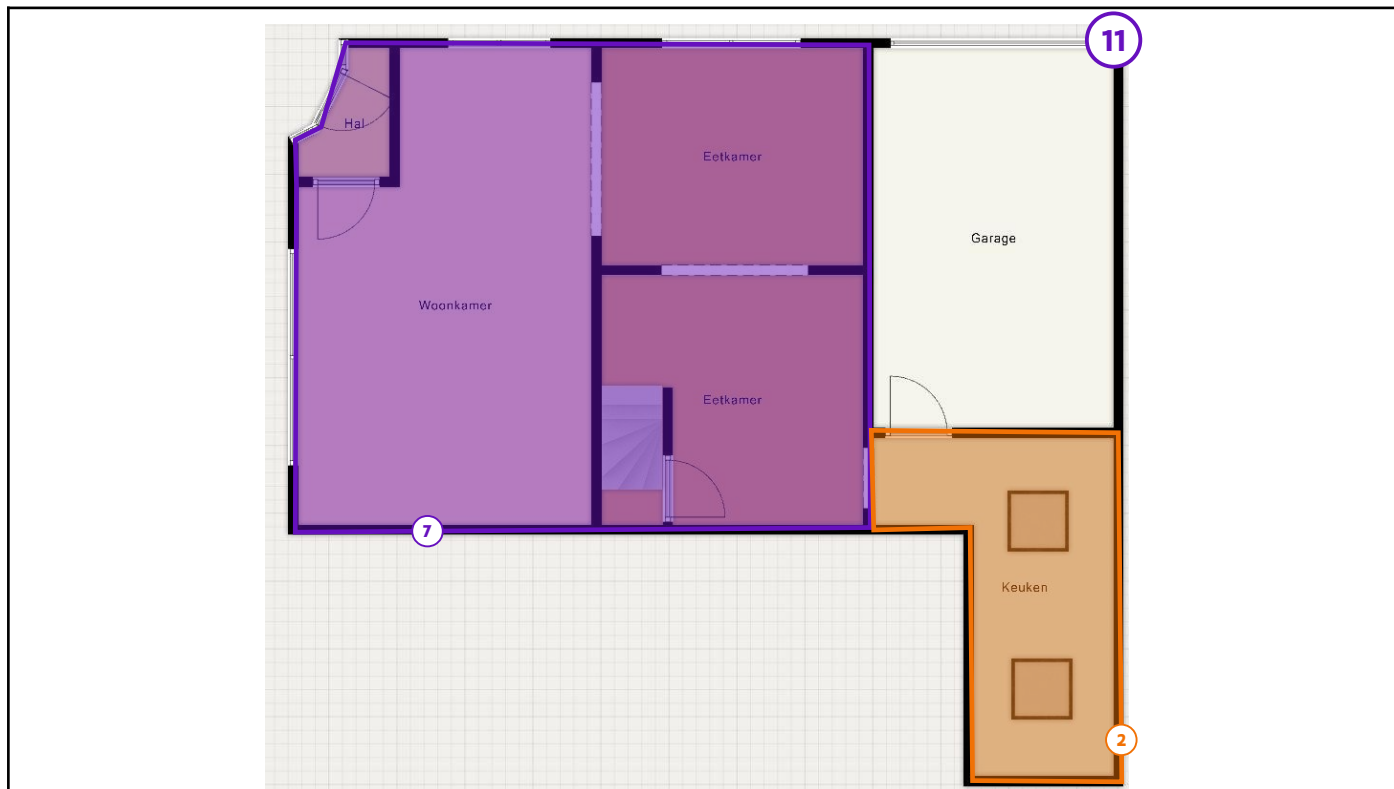
Plan 1.3: Hoofdgebouw, verd. +0

Beschrijving	Type	Actie
2. Hoofdgebouw – bedekking plat dak	Asbestmateriaal	Verwijderen
7. Hoofdgebouw - afsmeerlaag tussen gipskartonplaten	Advies	-
11. Hoofdgebouw - rioleringsbuizen/afvoerbuizen regenwater	Advies	-

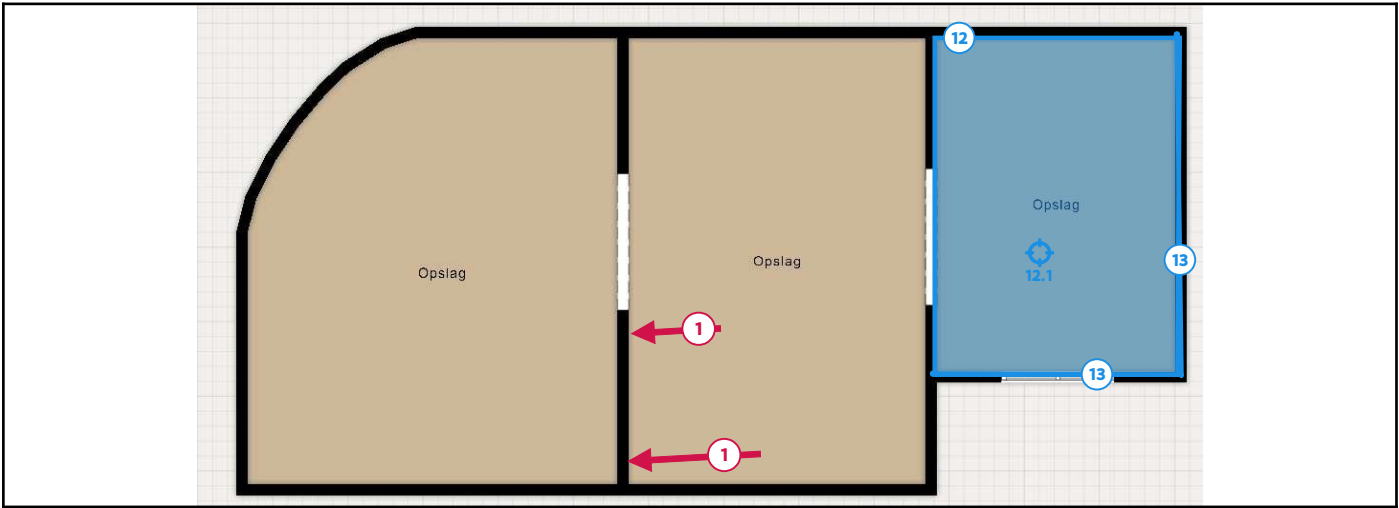
Plan 1.6: Hoofdgebouw, verd. +2 - zolder

Beschrijving	Type	Actie
1. Hoofdgebouw - restanten leien	Asbestmateriaal	Dringend verwijderen
12. Hoofdgebouw - plafondbeplating	Geen asbest	-
12.1 Code: M3	Puntmonster	-
13. Hoofdgebouw - pleisterwerk muren	Geen asbest	-

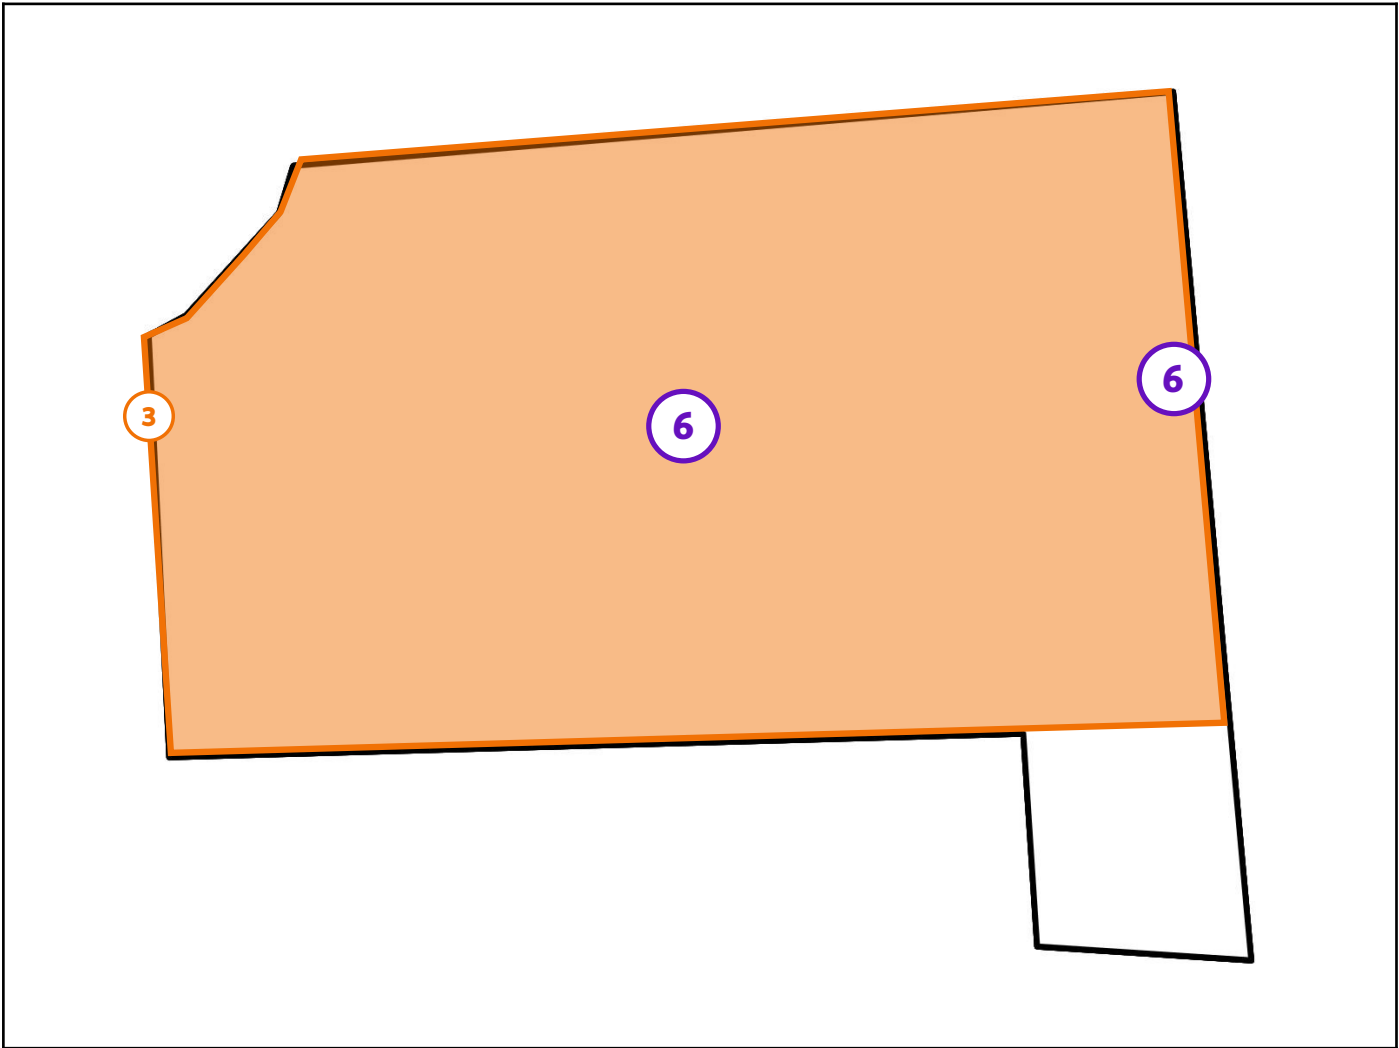
Plan 1.7: Hoofdgebouw - dakplan

Beschrijving	Type	Actie
3. Hoofdgebouw - dakbedekking	Asbestmateriaal	Verwijderen
6. Hoofdgebouw - schouw	Beperking	-

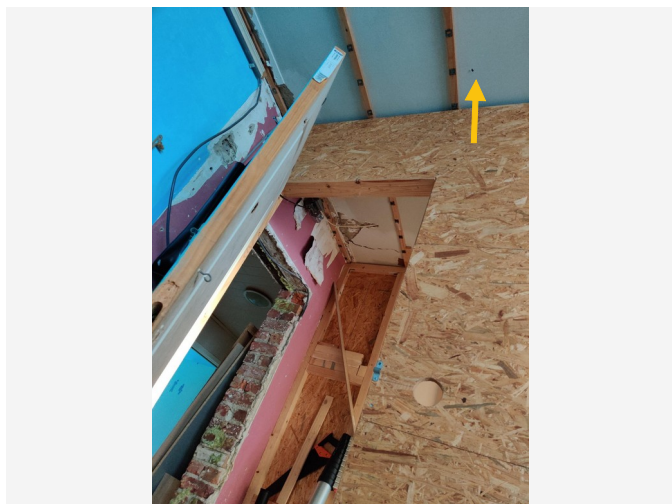
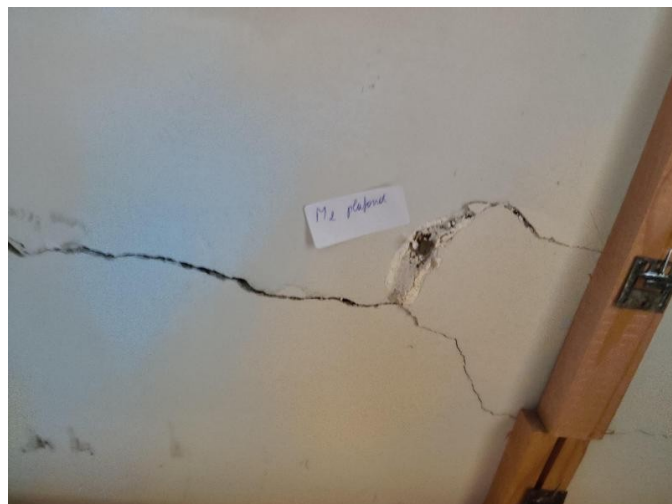
Beschrijving	Hoofdgebouw - pleisterwerk muren
Omgeving	Binnen
Primaire drager	Binnenwand
Bindmiddel van materiaal	Gips - kalk
Gebondenheid op basis van bindmiddel	Niet-hechtgebonden
Hoeveelheid (oppervlakte - dikte - aantal)	• 252,30 m ² - 2,00 cm - 1 stuk
Totaal volume	5,046 m ³
Identificatiemethode	Vaststelling met monstername
Destructieve handeling voor identificatie	Nee
Opmerking	<p>Zoals voorzien in het inspectieprotocol onder punt 4.2 'Richtlijnen monstername', dient pleisterwerk aanzien te worden als asbestverdacht. Deze toepassing kan daarom enkel asbestvrij verklaard te worden op basis van een staalanalyse door een erkend labo of bewijsmateriaal dat duidelijk aangeeft dat de toepassing na 2001 is aangekocht/geplaatst.</p> <p>De hoeveelheid kan licht afwijken van de werkelijkheid, hieraan kunnen geen rechten worden ontleend.</p> <p>Op de bovenverdieping is mogelijks ook pleisterwerk aanwezig achter de voorzetwand. Het is dan ook zo aangeduid op het grondplan.</p> <p>In de kelder is een afwerking in cement aanwezig. Dit valt eveneens onder pleisterwerk dus werd als natte ruimte meegenomen in de analyse.</p>
