Asbestinventarisatetest

Molenstraat 22, 9500 Geraardsbergen

Attestnummer : 20250807-000042.000

Niet-asbestveilig

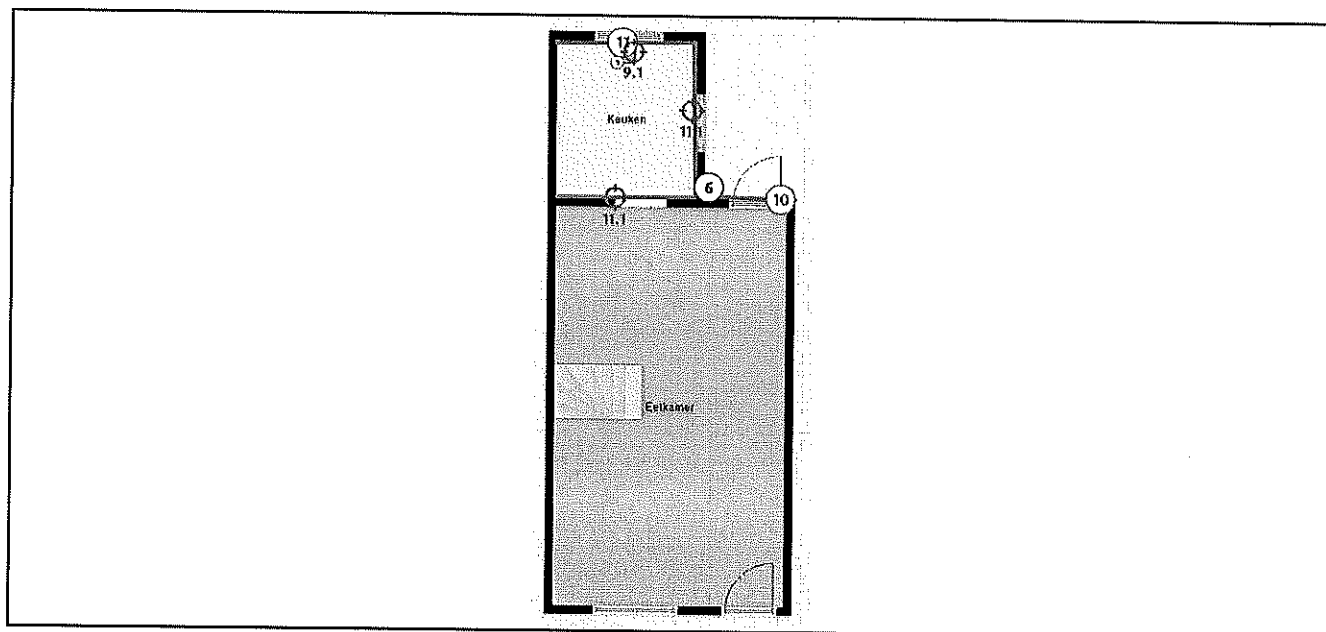
Plan 1.1: Hoofdgebouw, verd. +0

Beschrijving	Type	Actie
6. Hoofdgebouw - rioleringsbuizen/afvoerbuizen regenwater	Advies	-
9. Hoofdgebouw - anti-dreun	Geen asbest	-
9.1 Code: M1	Puntmonster	-
10. Hoofdgebouw - cementering	Geen asbest	-
11. Hoofdgebouw - pleisterwerk muren	Geen asbest	-
11.1 Code: M3	Mengmonster	-

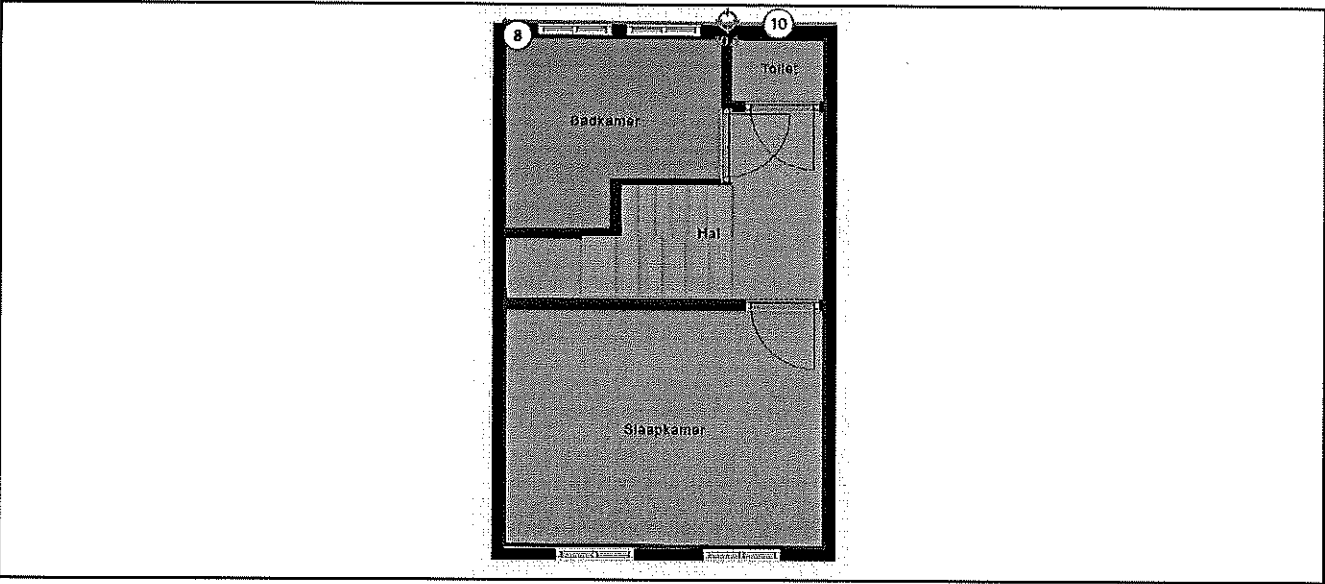
Plan 1.2: Hoofdgebouw, verd. +1

Beschrijving	Type	Actie
8. Hoofdgebouw - vloerbedekking bovenverdiepingen	Advies	-
10. Hoofdgebouw - cementering	Geen asbest	-
10.1 Code: M2	Puntmonster	-

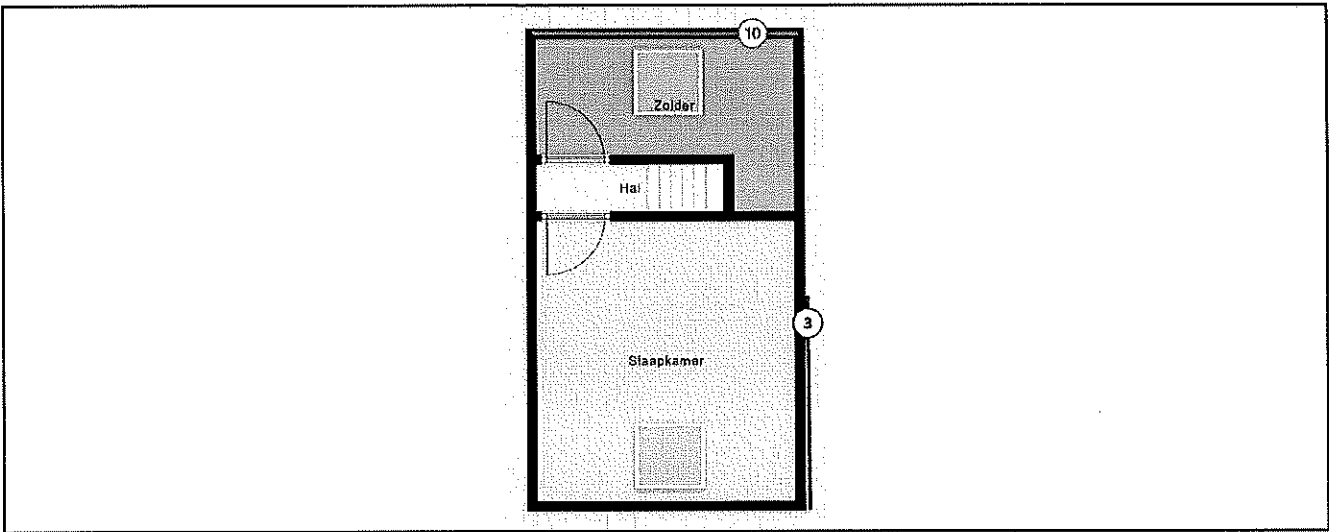
Plan 1.3: Hoofdgebouw, verd. +2

Beschrijving	Type	Actie
3. Afwerking buitenmuur bureu	Advies	-
10. Hoofdgebouw - cementering	Geen asbest	-

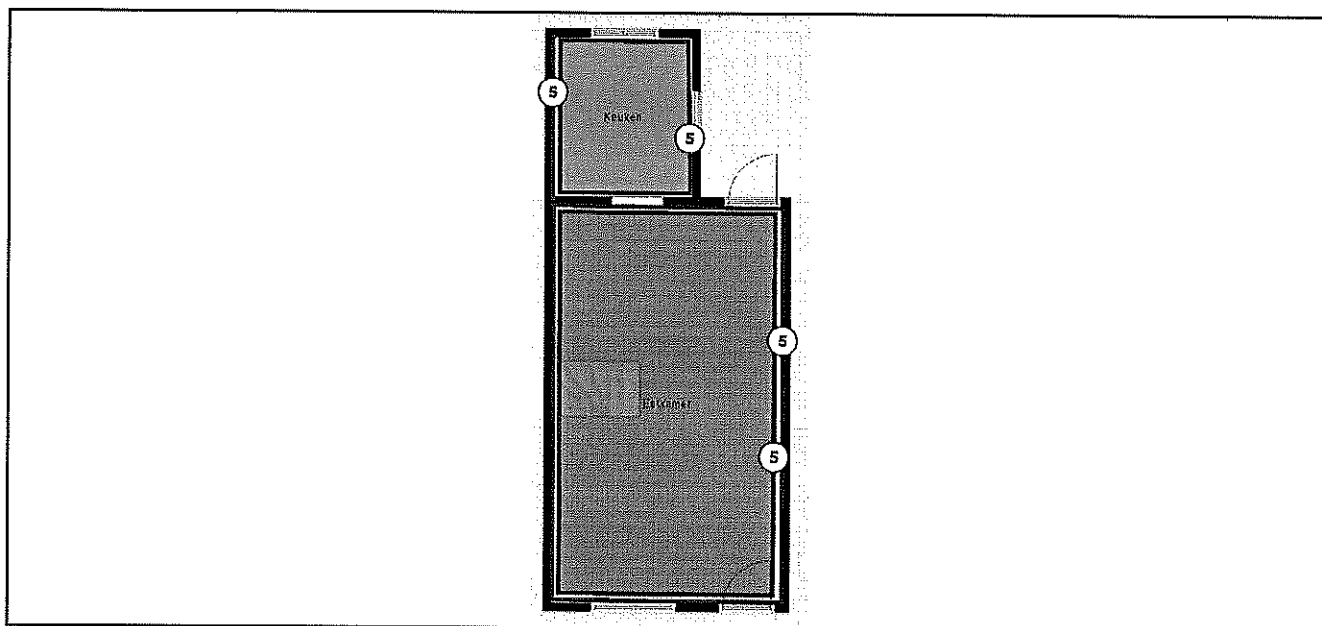
Plan 1.5: Hoofdgebouw, verd. +0 - afsmeerlaag gipskarton

Beschrijving	Type	Actie
5. Hoofdgebouw - Afsmeerlaag tussen gipskartonplaten	Advies	-

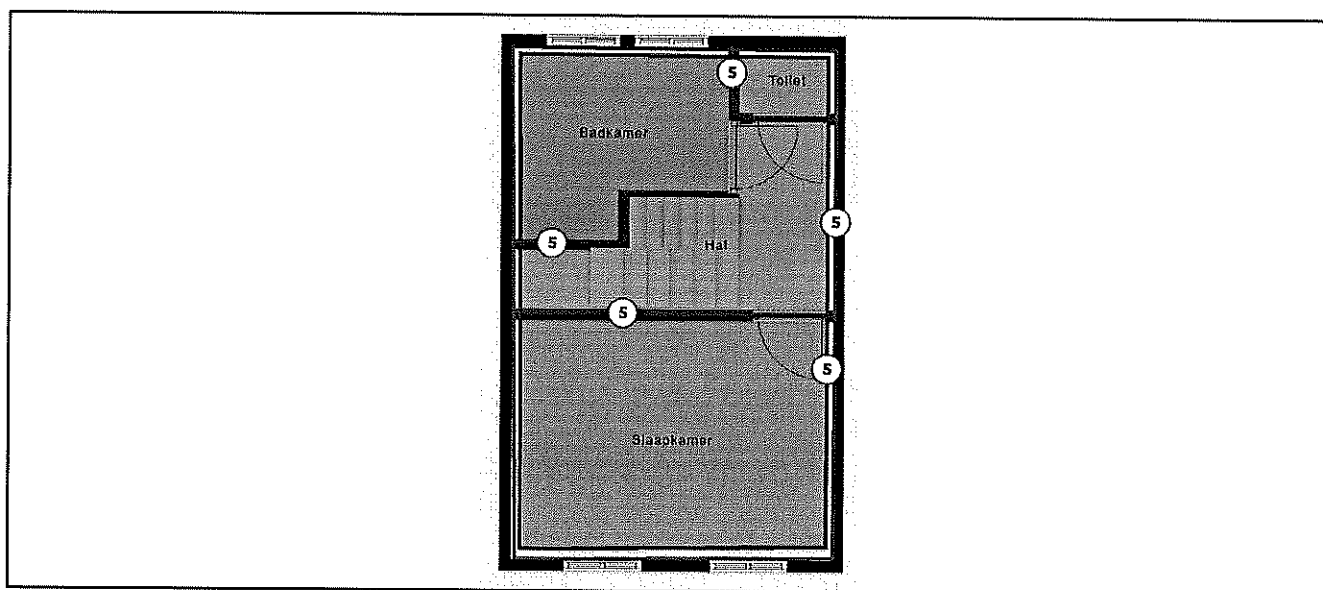
Plan 1.6: Hoofdgebouw, verd. +1 – afsmeerlaag gipskarton

Beschrijving	Type	Actie
5. Hoofdgebouw - Afsmeerlaag tussen gipskartonplaten	Advies	-

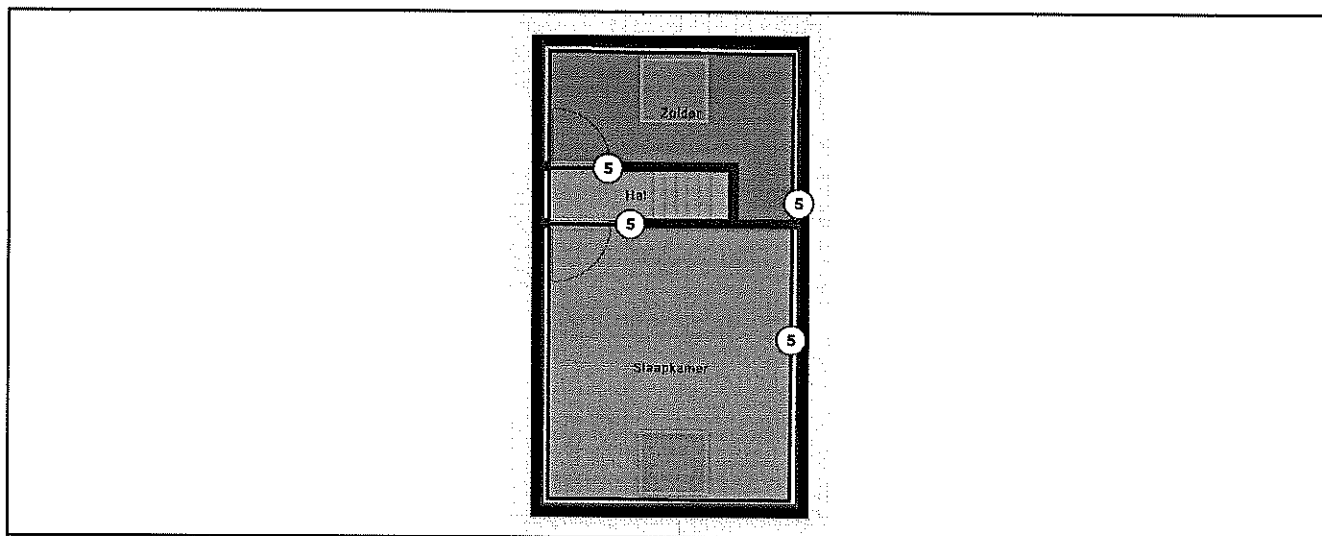
Plan 1.7: Hoofdgebouw, verd. +2 - afsmeerlaag gipskarton

Beschrijving	Type	Actie
5. Hoofdgebouw - Afsmeerlaag tussen gipskartonplaten	Advies	-

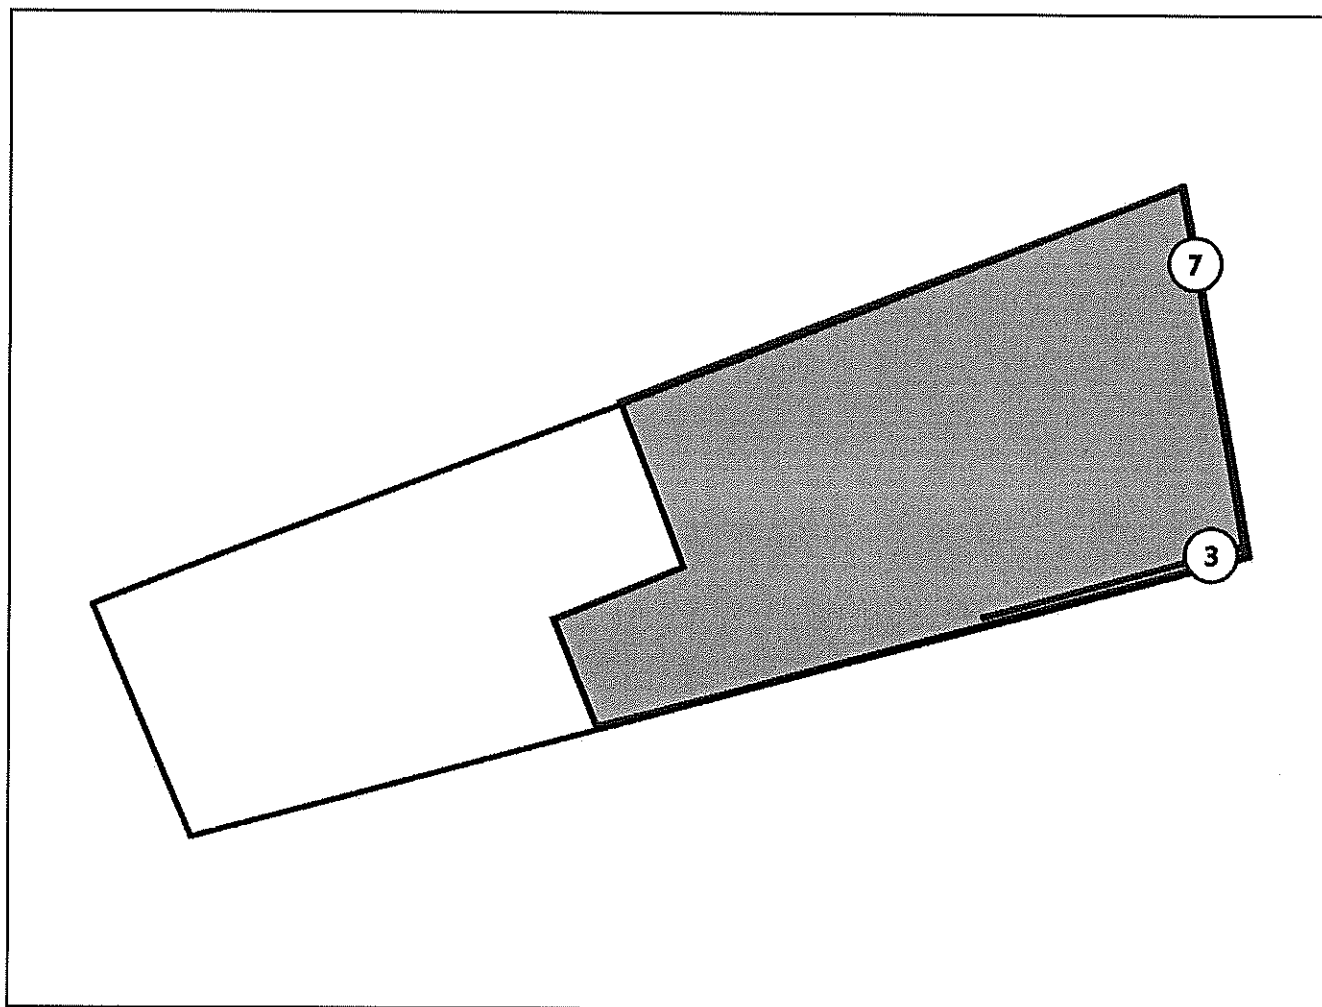
Plan 1.8: Verharding - terras

Beschrijving	Type	Actie
3. Afwerking buitenmuur buren	Advies	-
7. Verharding - terras	Advies	-

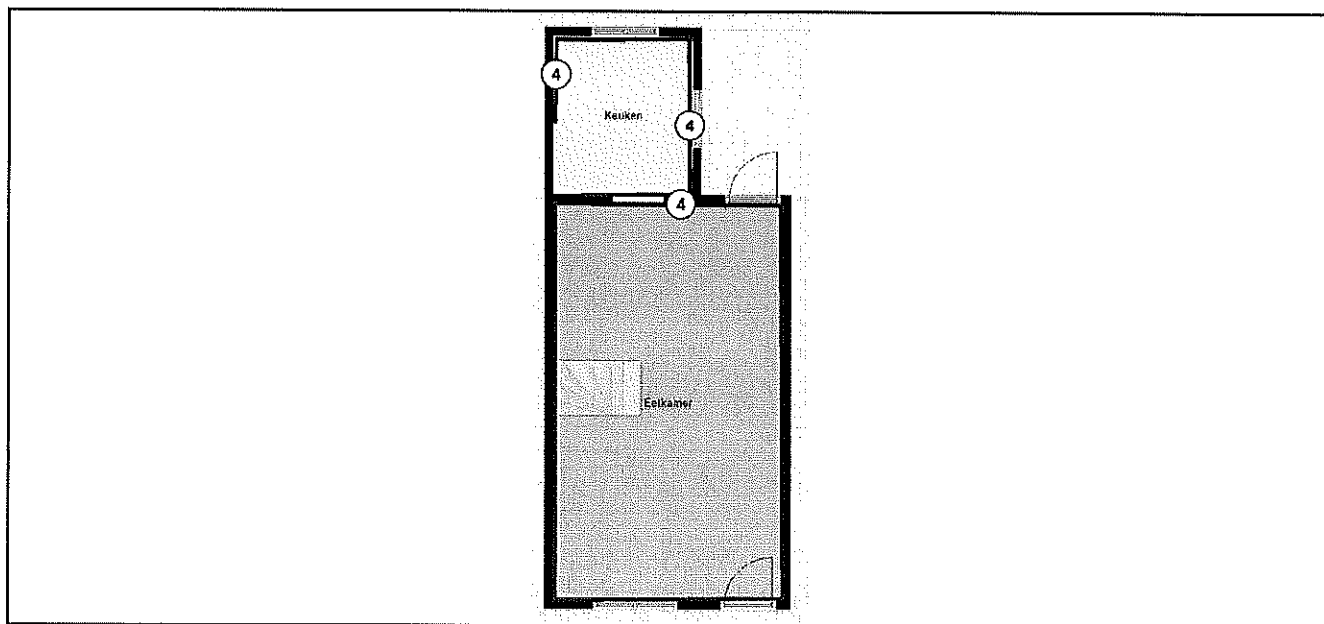
Plan 1.9: Hoofdgebouw, verd. +0 - lijm faience & plinten

Beschrijving	Type	Actie
4. Hoofdgebouw - lijm achter faiences en plinten	Advies	-

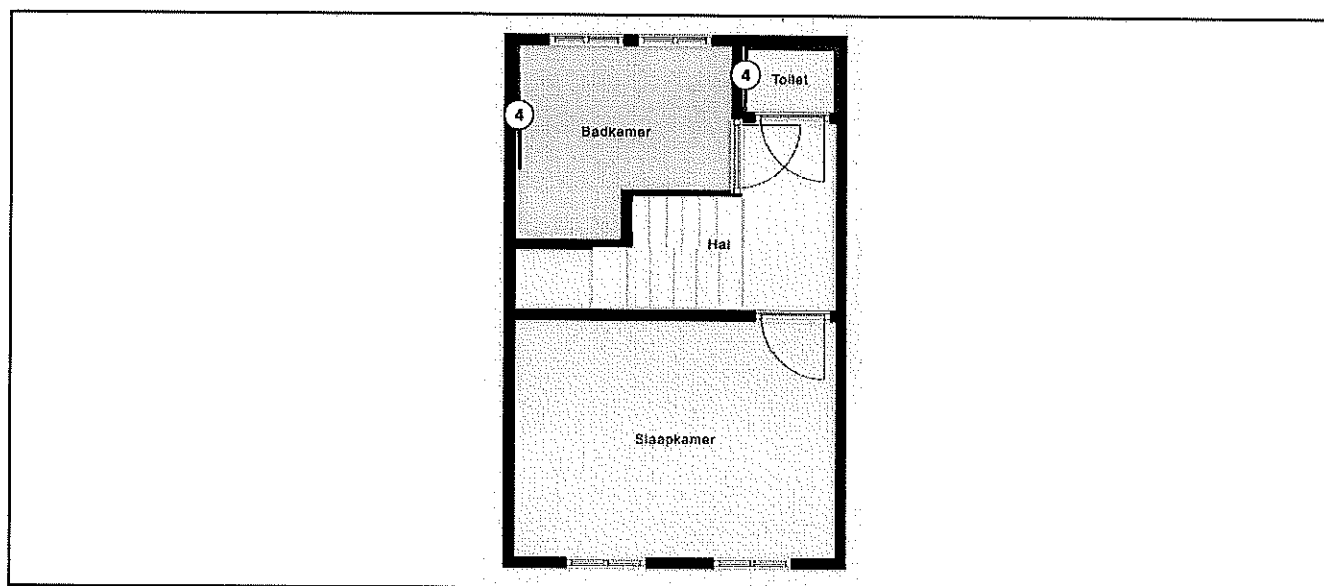
Plan 1.10: Hoofdgebouw, verd. +1 - lijm faience & plinten

Beschrijving	Type	Actie
4. Hoofdgebouw - lijm achter faiences en plinten	Advies	-
