Asbestinventarisatetest

Oudebergstraat 28, 9500 Geraardsbergen

Attestnummer : 20251007-000402.000

Niet-asbestveilig

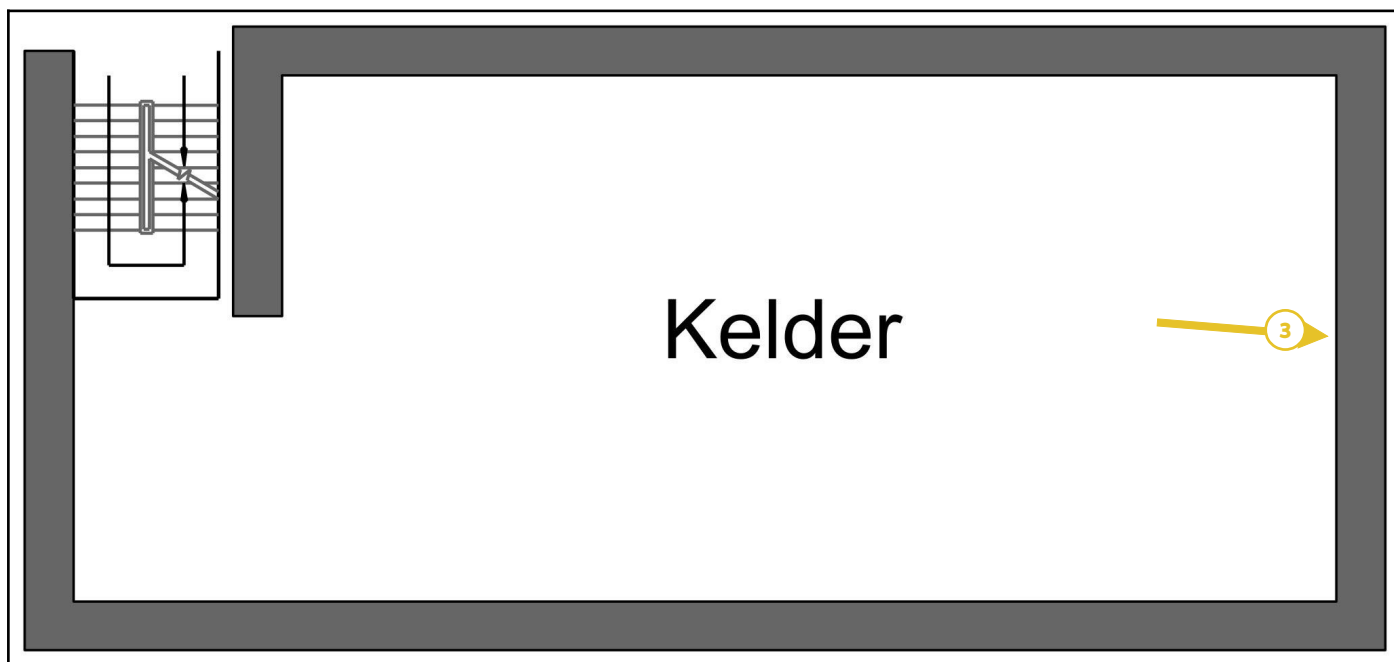
Plan 1.1: Kelder plan

| Beschrijving | Type | Actie |
|---|---|---|
| 3. Afvoerbuys in asbestcement | Asbestmateriaal | Zorgvuldig beheren |

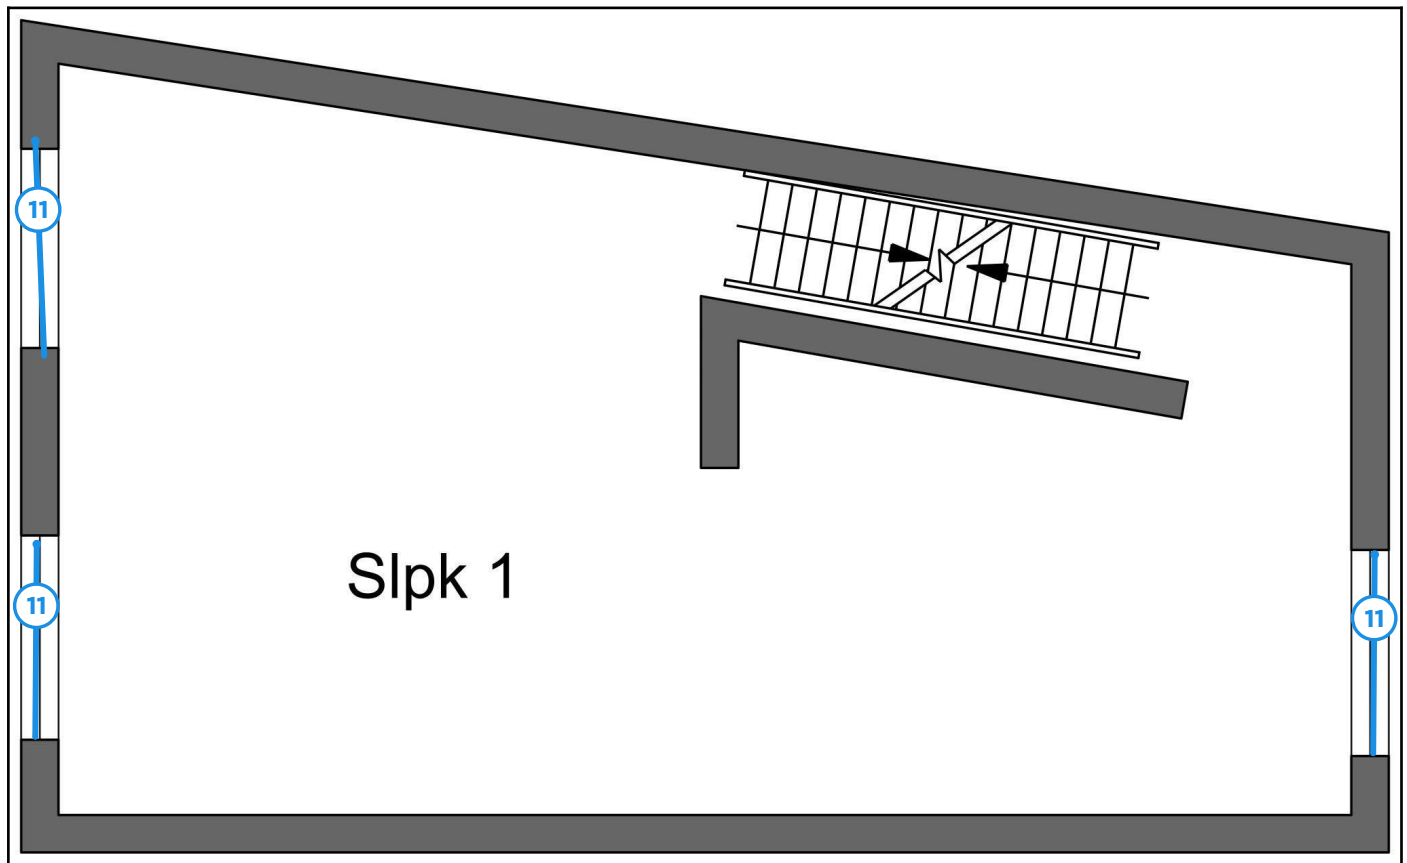
Plan 1.5: Verdieping plan

| Beschrijving | Type | Actie |
|---|---|---|
| 11. Mastiek buitenschrijnwerk | Geen asbest | - |

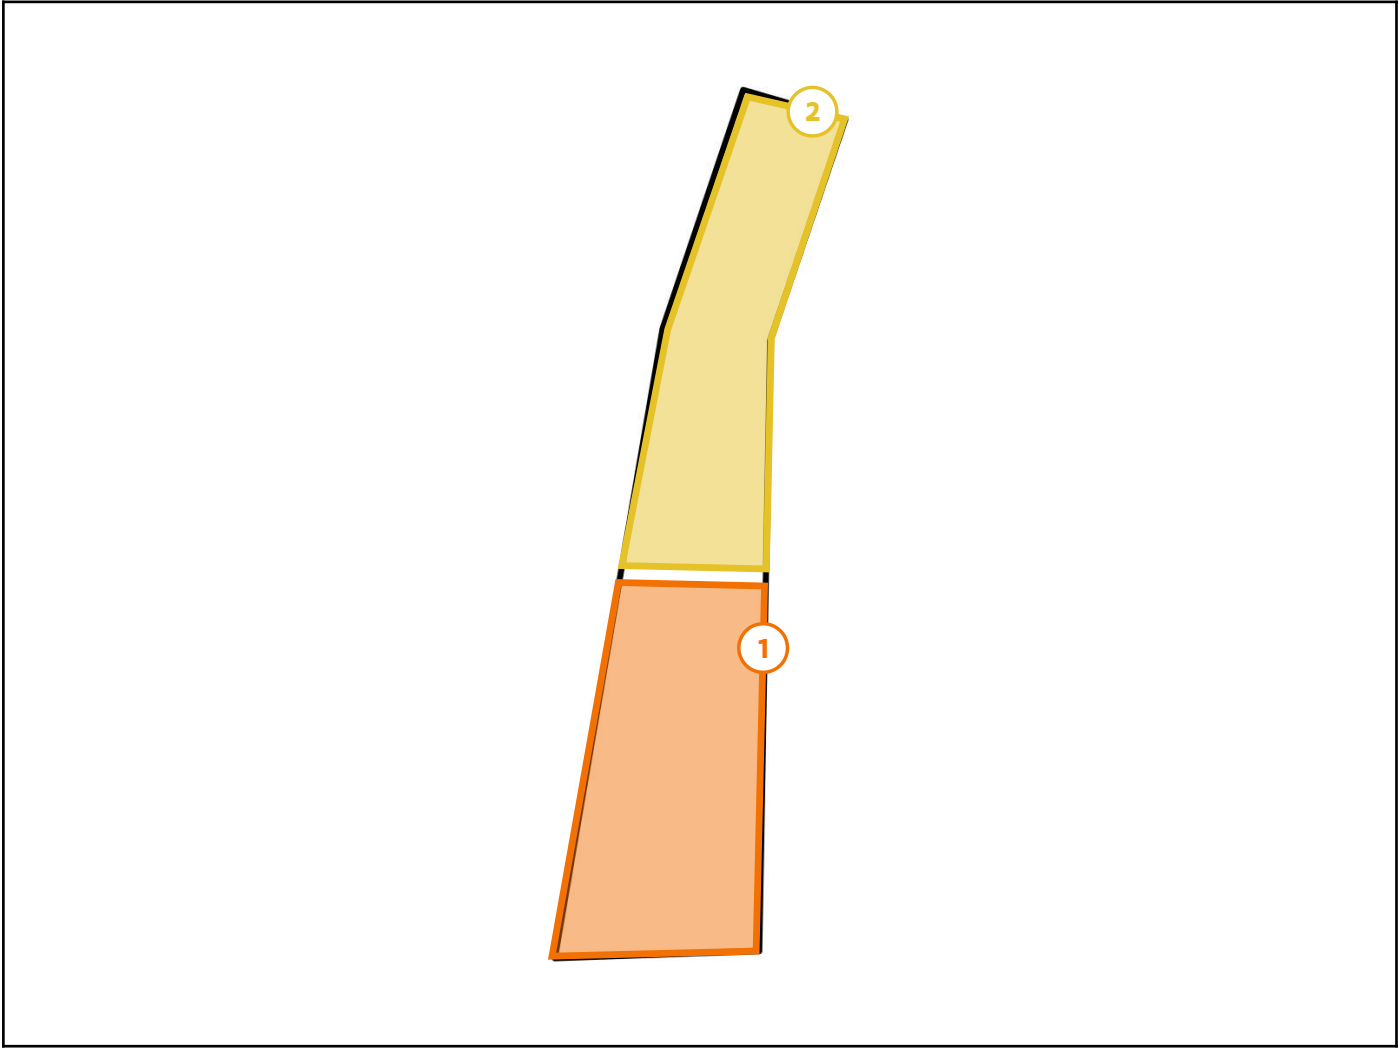
Plan 1.7: Woonhuis plan

| Beschrijving | Type | Actie |
|---|---|---|
| 2. Roofing asbestverdacht | Asbestmateriaal | Zorgvuldig beheren |

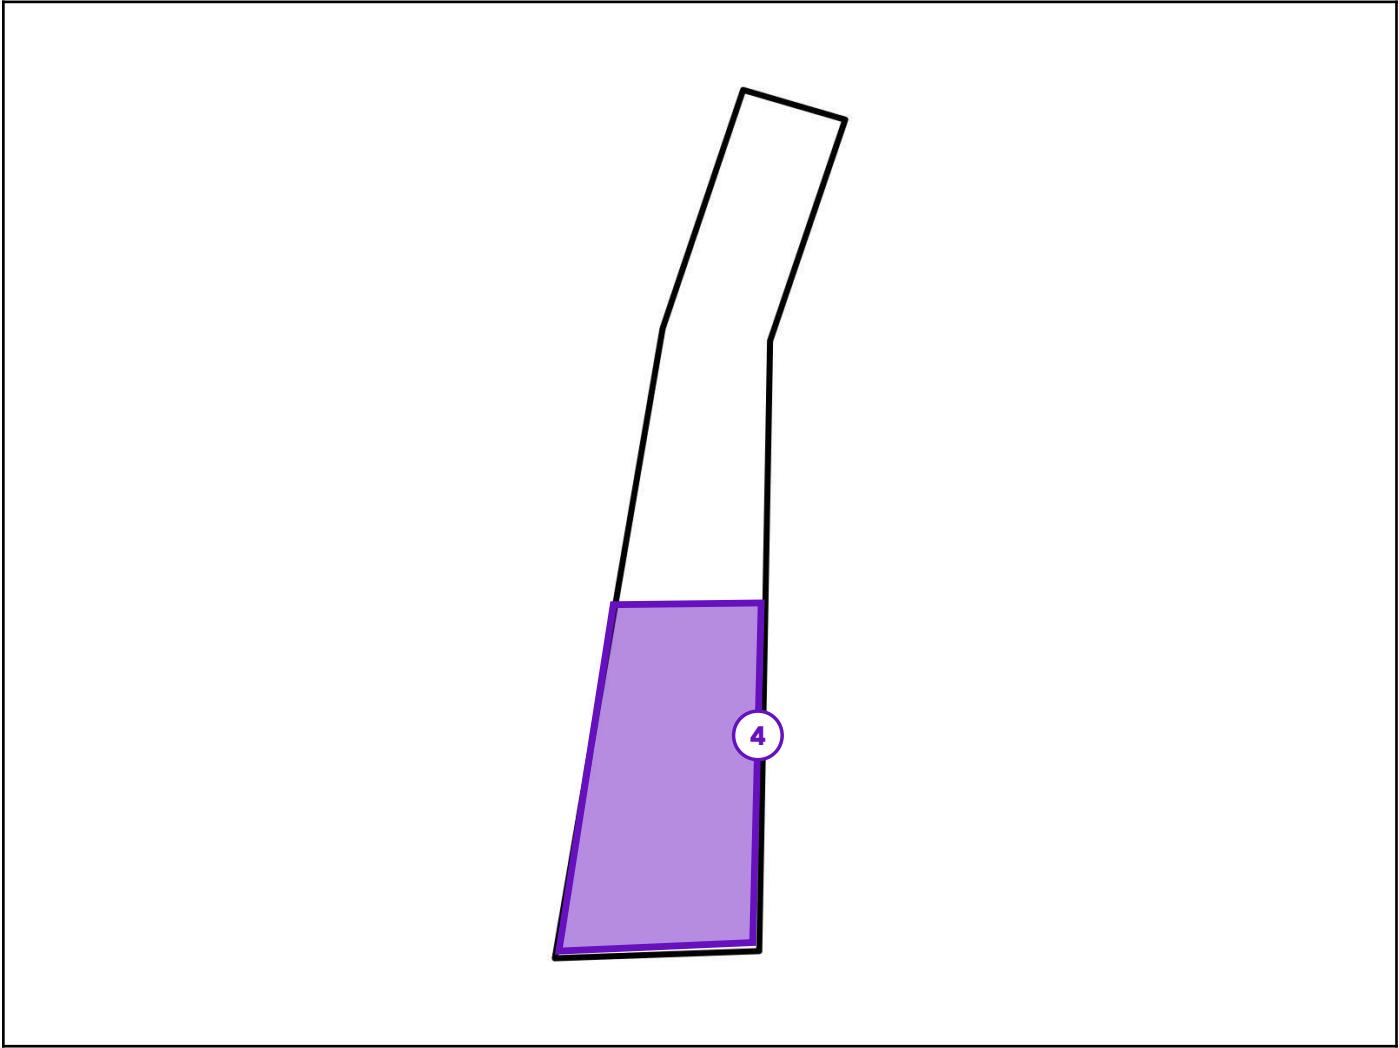
Plan 1.8: Woonhuis plan

| Beschrijving | Type | Actie |
|---|---|---|
| 4. Onderdak niet zichtbaar | Beperking | - |
