# Asbestinventarisatetest

Brugstraat 21, 9500 Geraardsbergen

Attestnummer : 20250730-000273.000

# Zone 1: Handelspand + Duplex

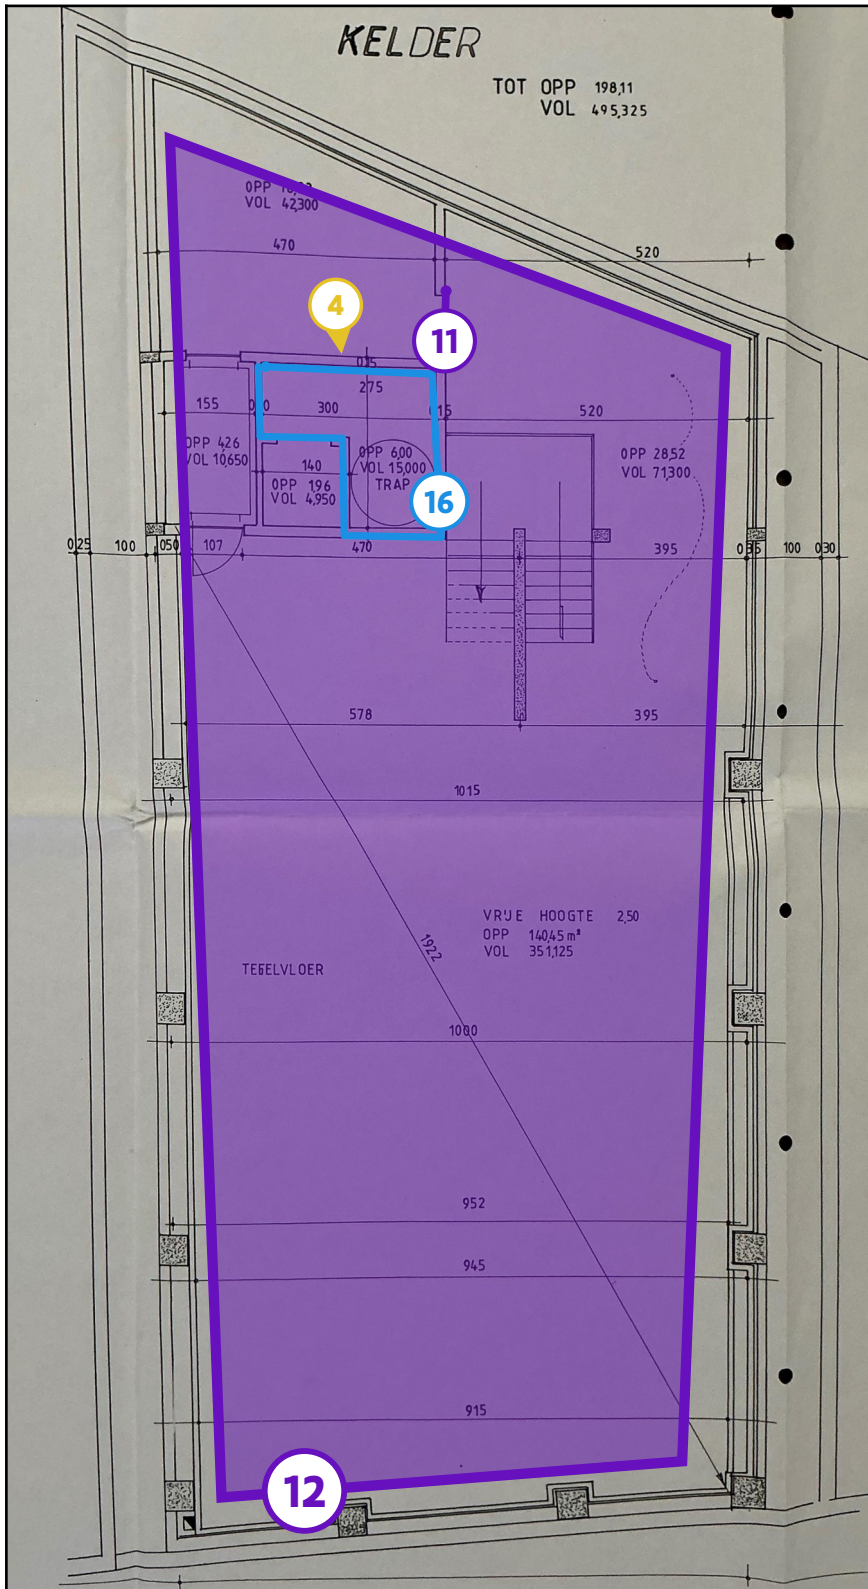
# Plan 1.1: Verdieping - 1 plan

4. Bevestigingsplaat in Massal	Asbestmateriaal	Zorgvuldig beheren
11. Brandwerende deuren	Advies	-
12. Tegellijm vloer - en wandtegels	Advies	-
16. Pleisterwerk muren	Geen asbest	-

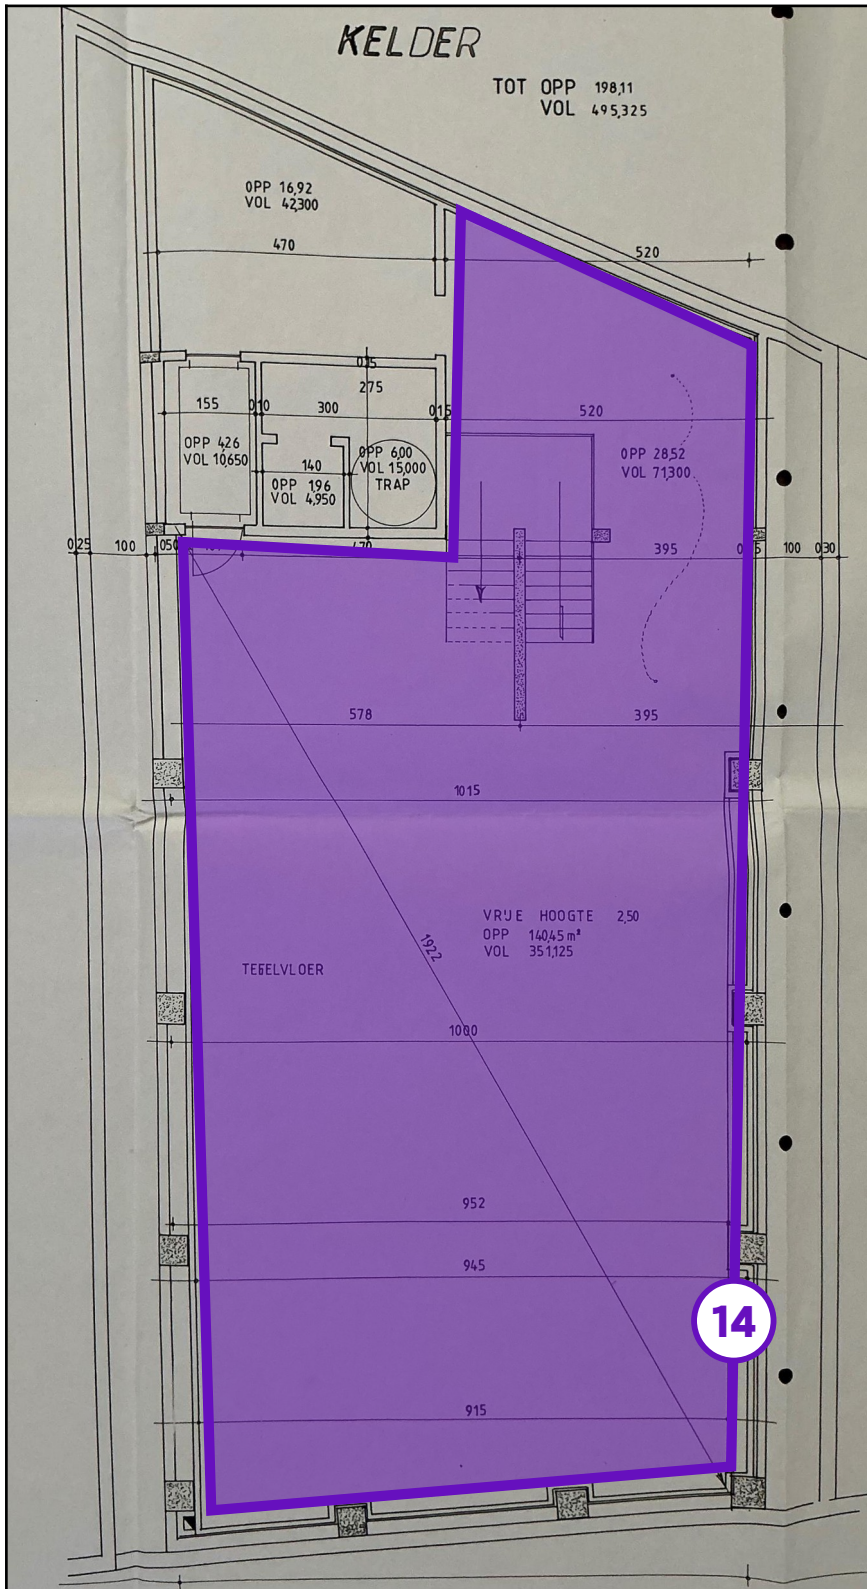
## Plan 1.2: Verdieping - 1 plan

14. Systeemplafonds	Advies	-
---------------------	--------	---

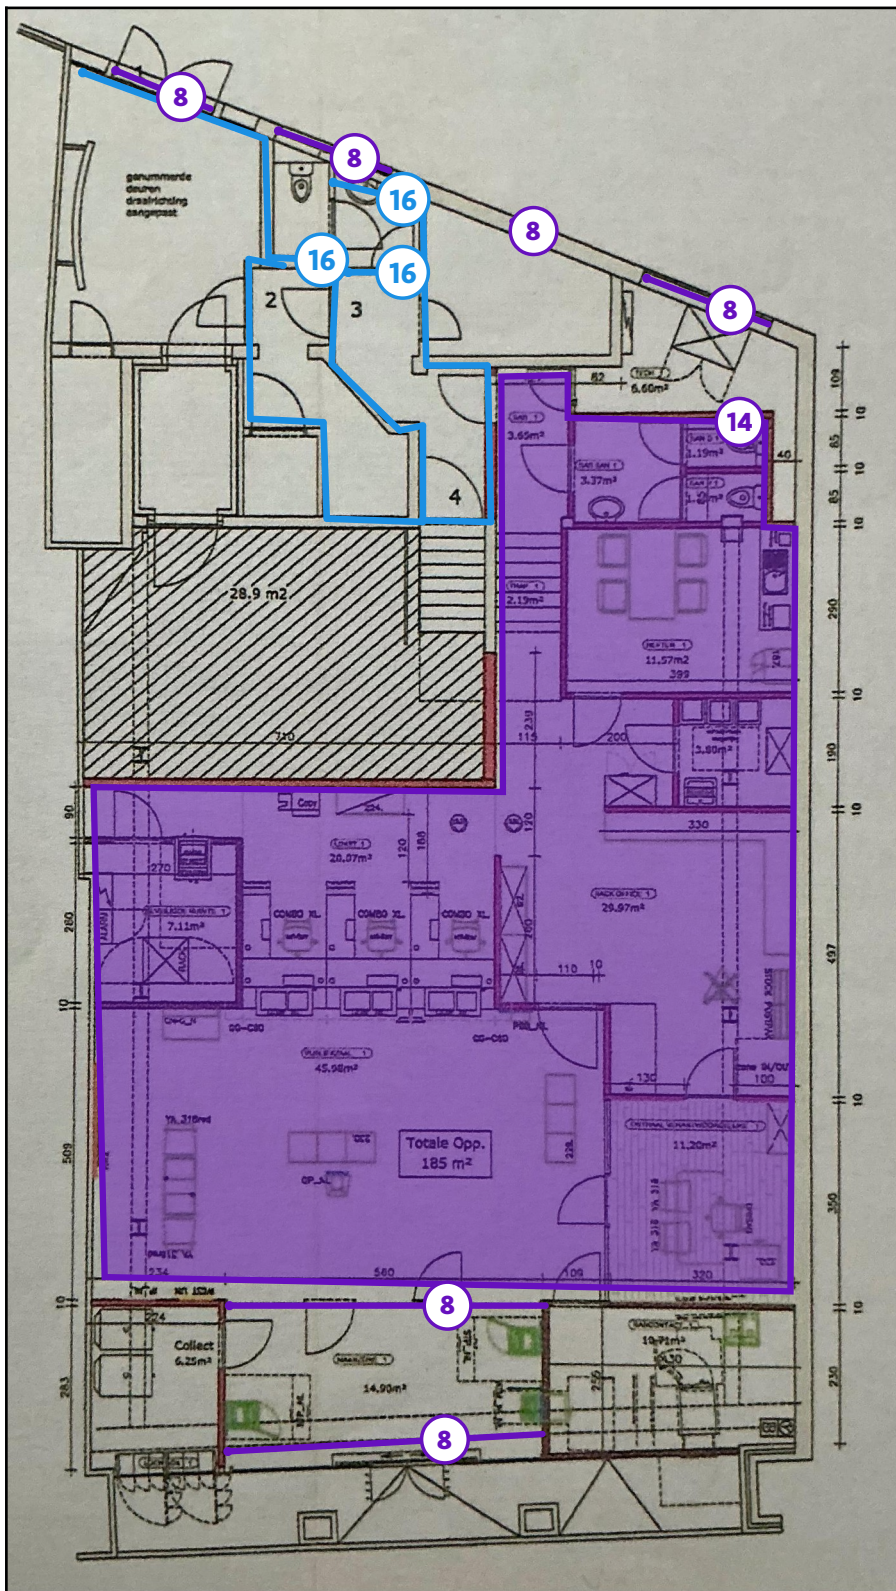
# Plan 1.3: Gelijkvloers plan

8. Hechtingskit buitenschrijnwerk	Advies	-
14. Systeemplafonds	Advies	-
16. Pleisterwerk muren	Geen asbest	-

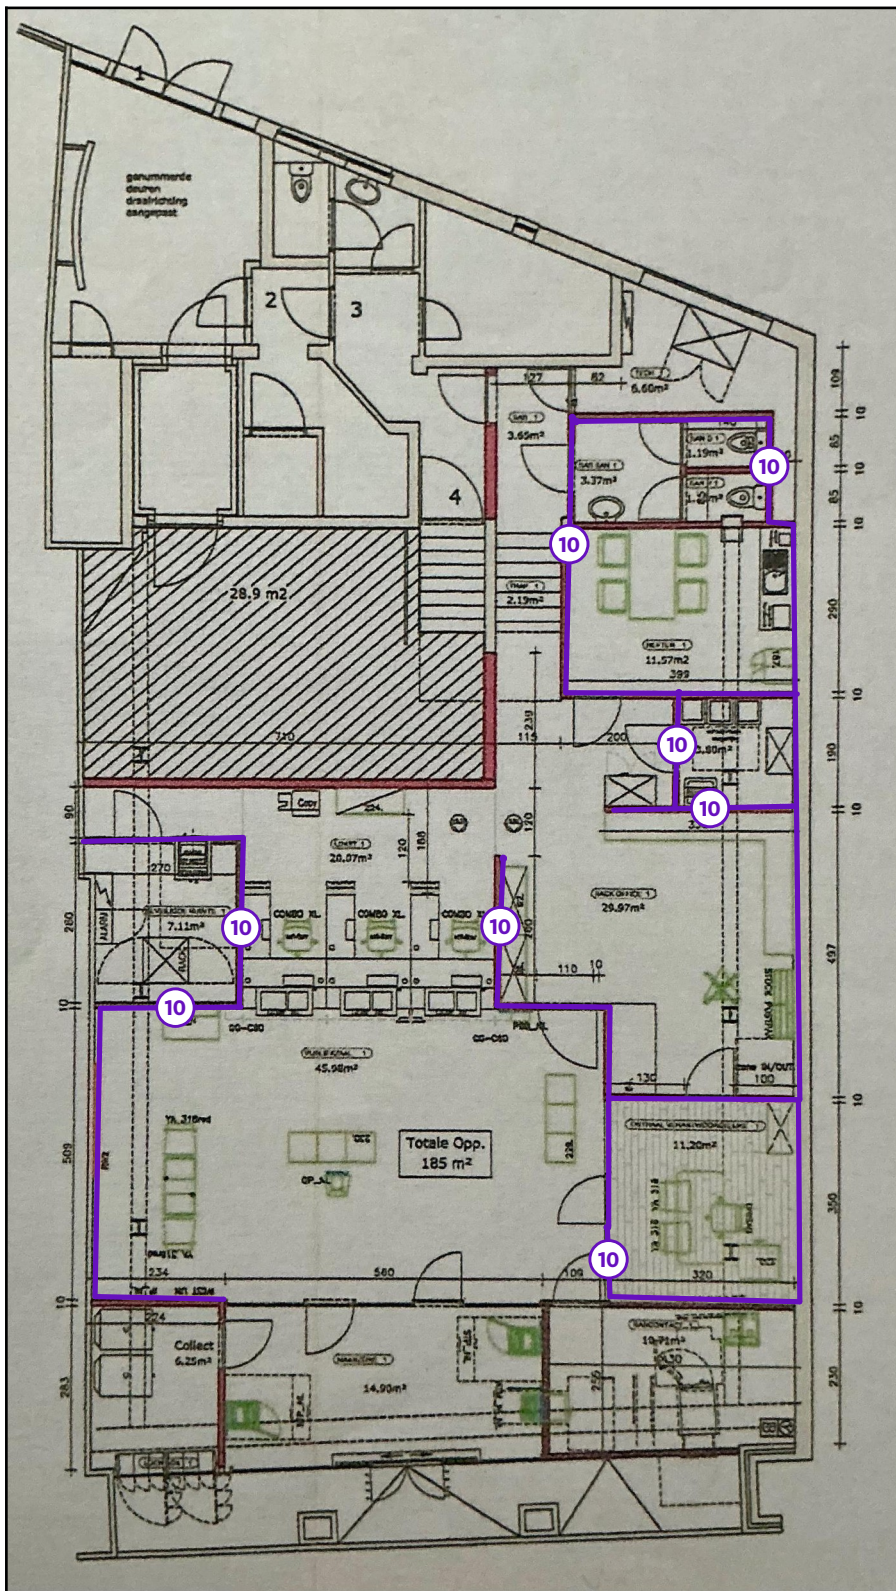
# Plan 1.4: Gelijkvloers plan

10. Gipsplaat muren	Advies	-
---------------------	--------	---

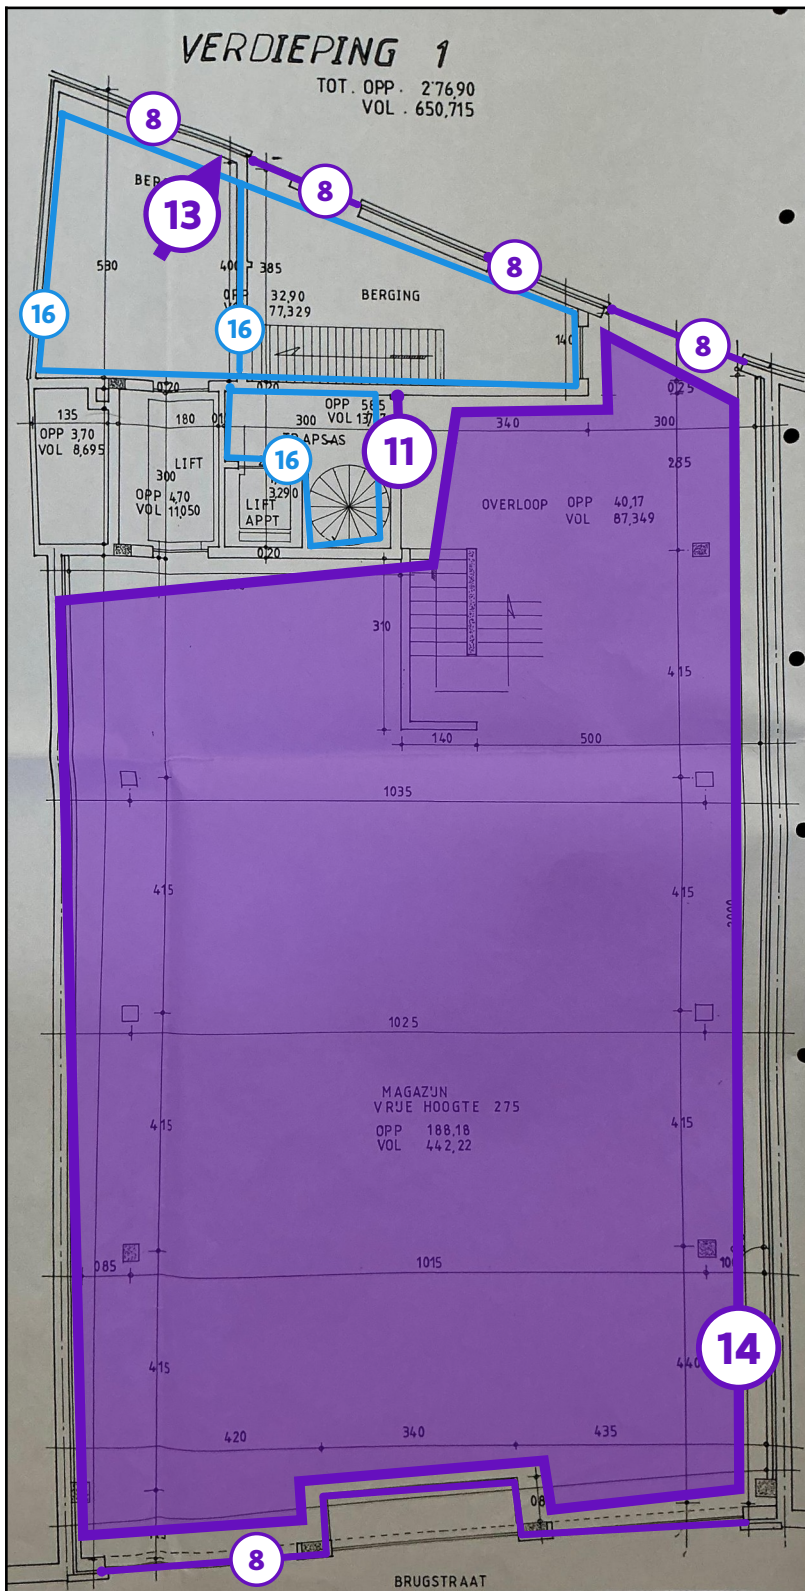
# Plan 1.5: Verdieping + 1 plan

8. Hechtingskit buitenschrijnwerk	Advies	-
11. Brandwerende deuren	Advies	-
13. Gaswandketel	Advies	-
14. Systeemplafonds	Advies	-
16. Pleisterwerk muren	Geen asbest	-

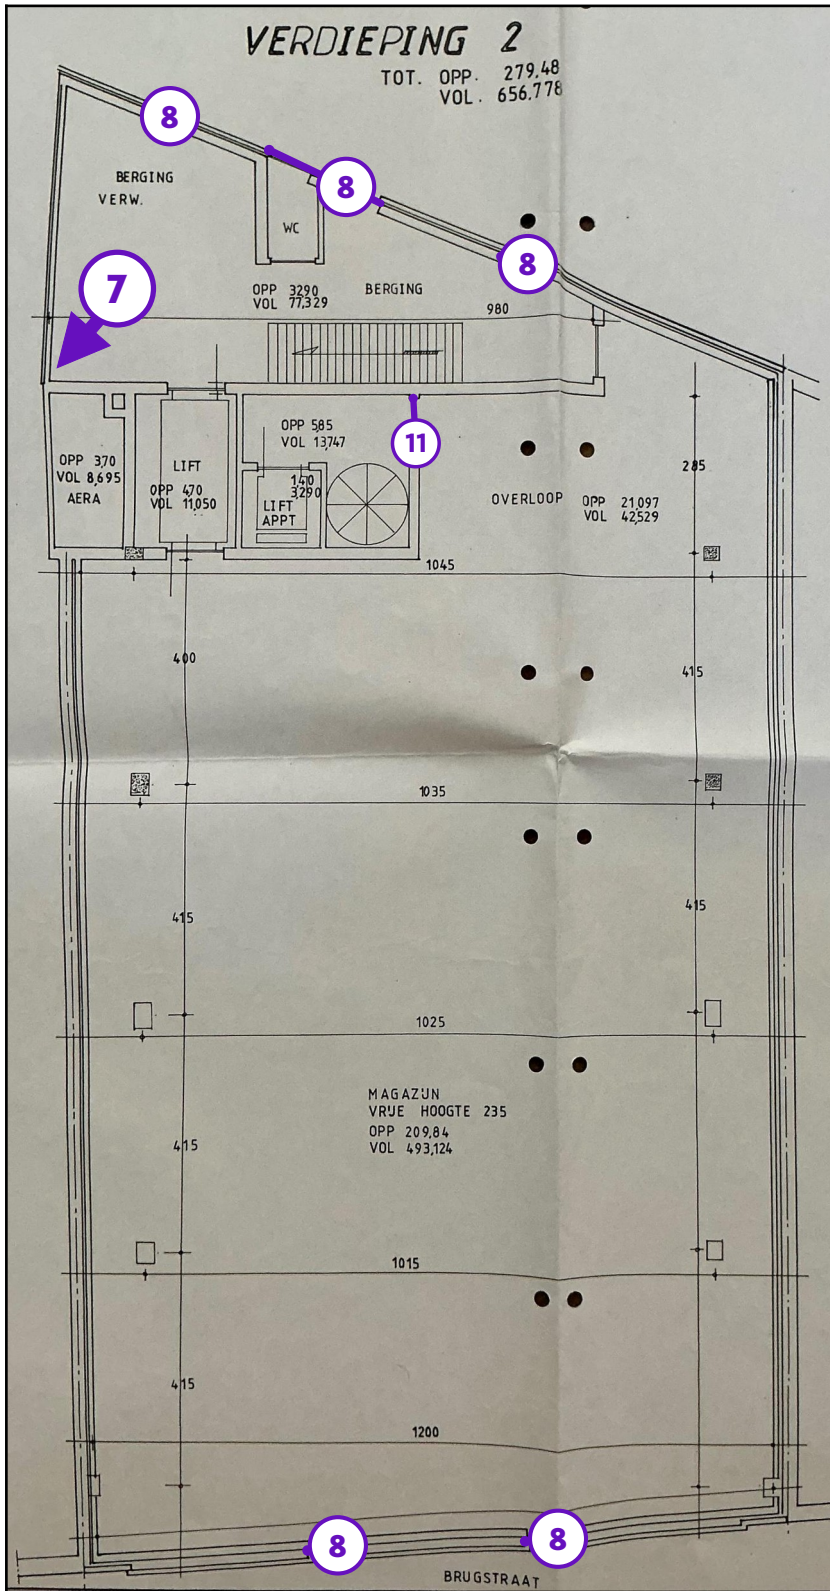
# Plan 1.6: Verdieping + 2 plan

7. Gasketel	Advies	-
8. Hechtingskit buitenschrijnwerk	Advies	-
11. Brandwerende deuren	Advies	-

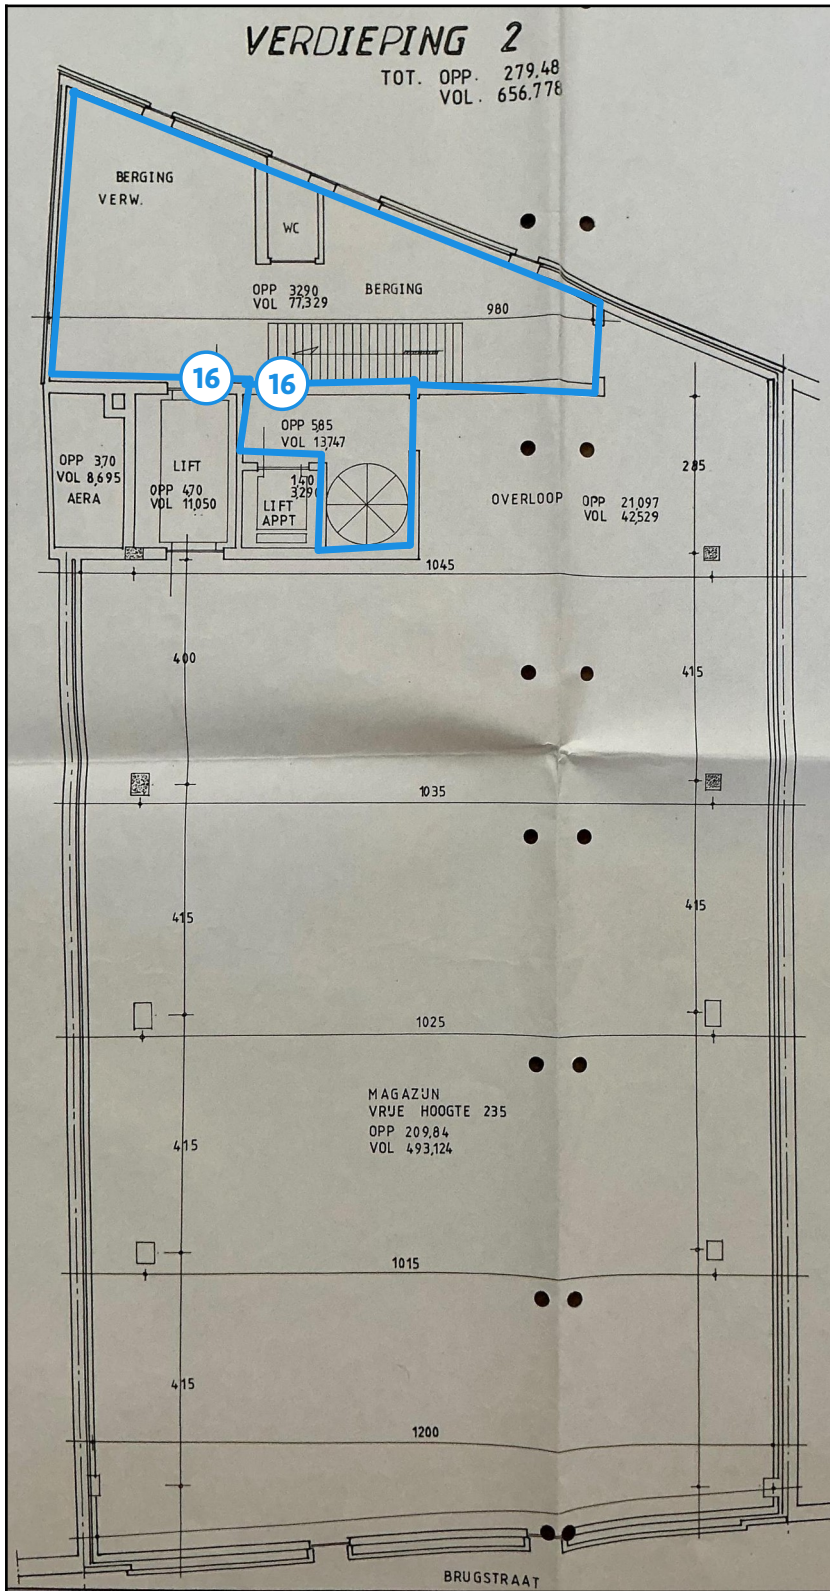
# Plan 1.7: Verdieping + 2 plan

16. Pleisterwerk muren	Geen asbest	-
------------------------	-------------	---

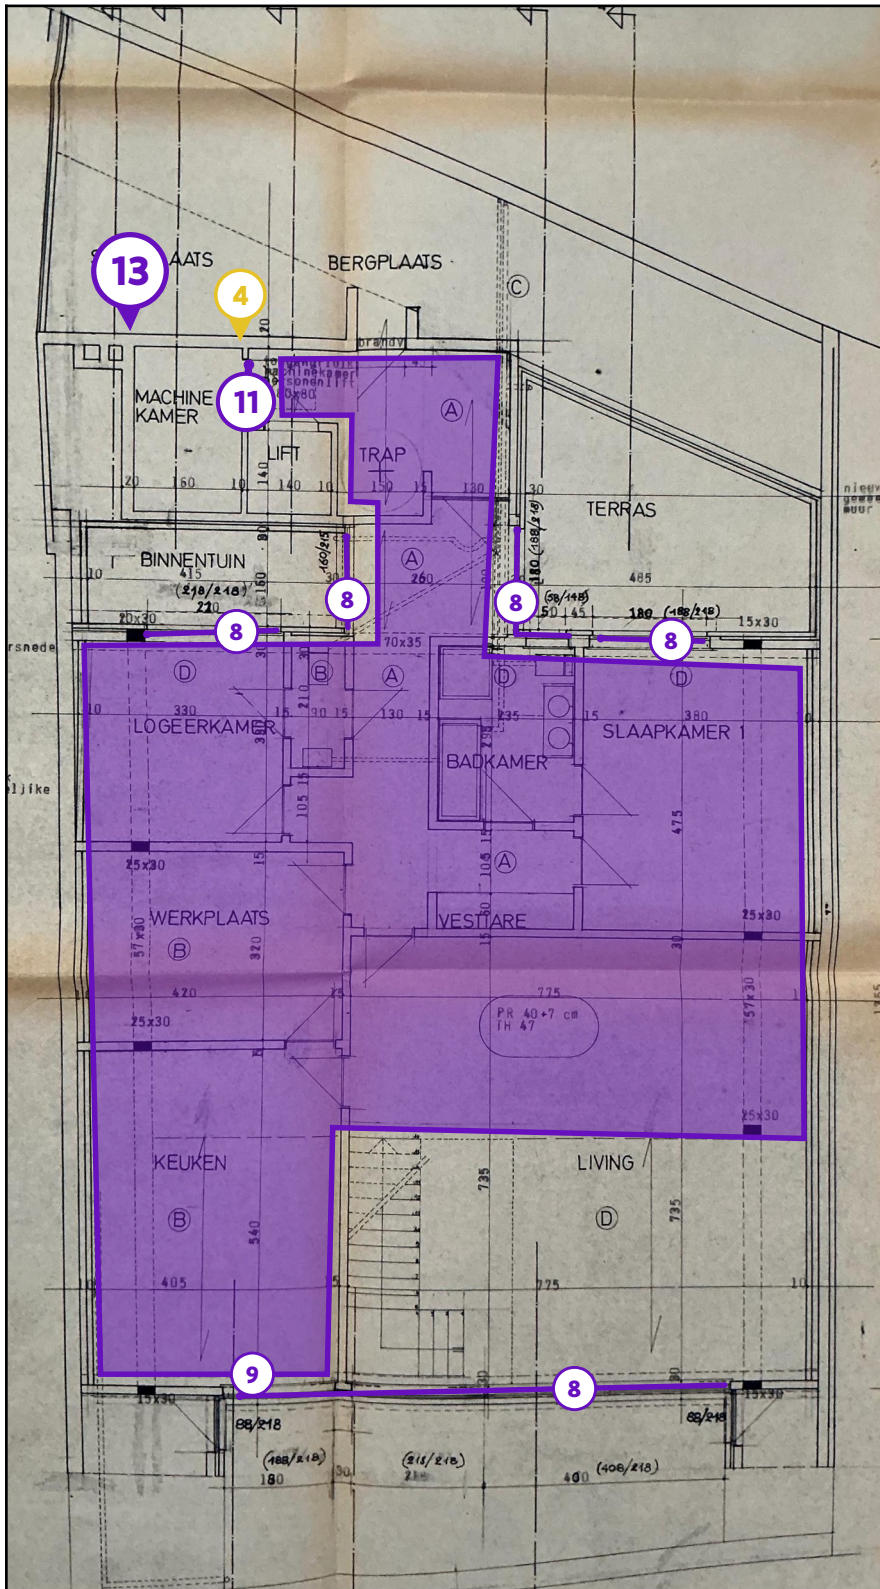
# Plan 1.8: Verdieping + 3 plan

4. Bevestigingsplaat in Massal	Asbestmateriaal	Zorgvuldig beheren
8. Hechtingskit buitenschrijnwerk	Advies	-
9. Gipsplaat plafonds	Advies	-
11. Brandwerende deuren	Advies	-
13. Gaswandketel	Advies	-

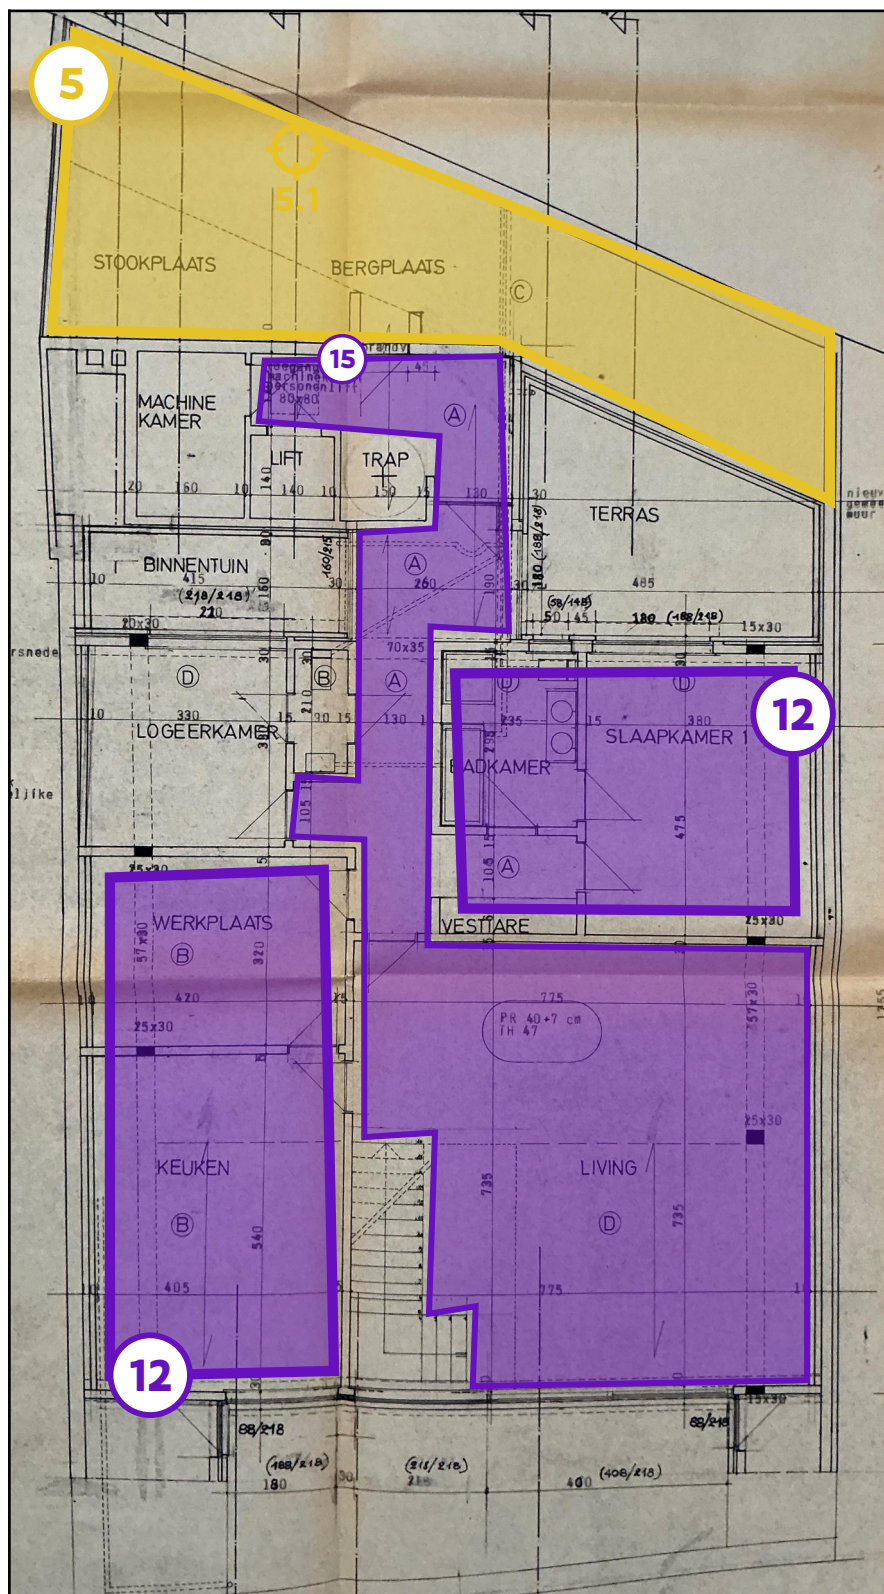
# Plan 1.9: Verdieping + 3 plan

5. Onderdak type "Menuiserie"	Asbestmateriaal	Zorgvuldig beheren
5.1 Code: 20250718BRU21S1	Puntmonster	-
12. Tegellijm vloer - en wandtegels	Advies	-
15. Parket	Advies	-

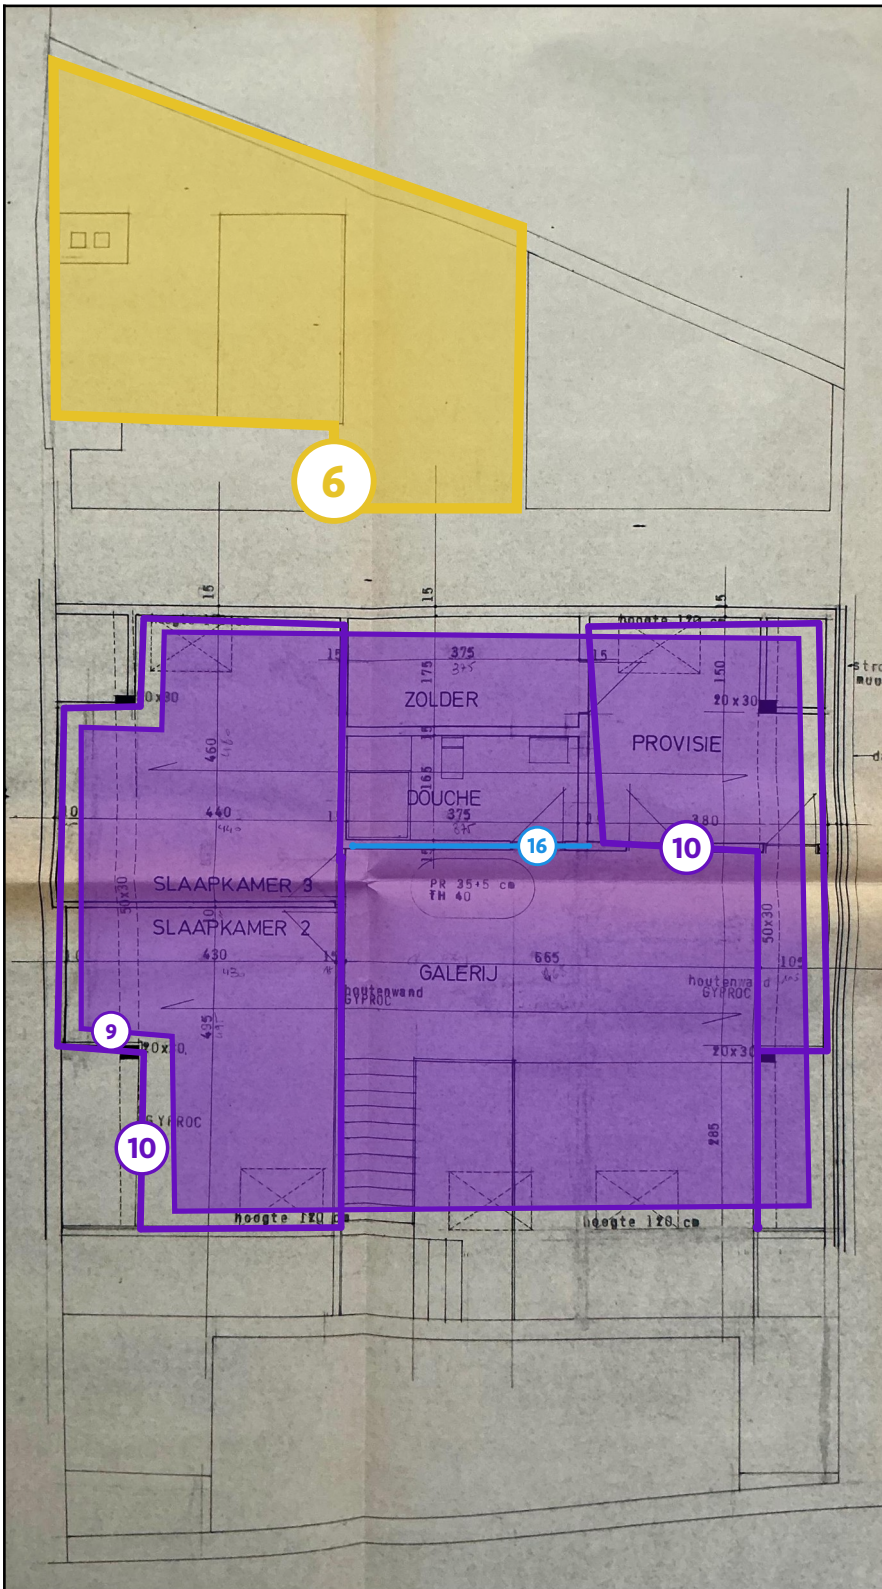
# Plan 1.11: Verdieping + 4 plan

6. Roofing asbestverdacht	Asbestmateriaal	Zorgvuldig beheren
9. Gipsplaat plafonds	Advies	-
10. Gipsplaat muren	Advies	-
16. Pleisterwerk muren	Geen asbest	-

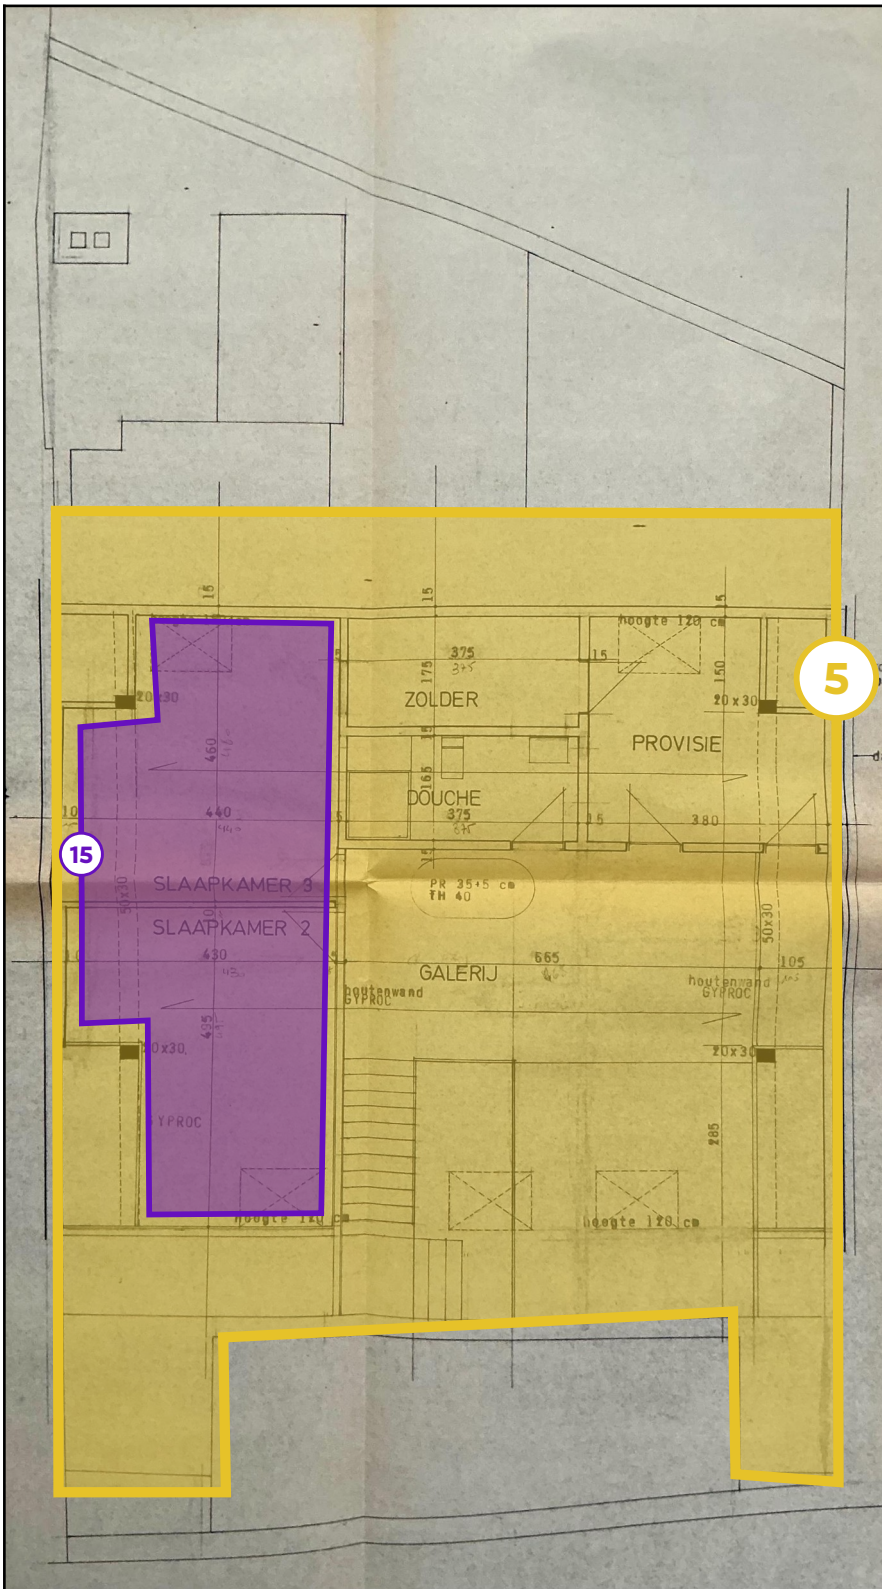
## Plan 1.12: Verdieping + 4 plan

5. Onderdak type "Menuiserie"	Asbestmateriaal	Zorgvuldig beheren
15. Parket	Advies	-
