Asbestinventarisatetest

Rode - Kruisstraat 47, 9900 Eeklo

Attestnummer : **20250911-000159.000**

Uitgegeven op : **11.09.2025**

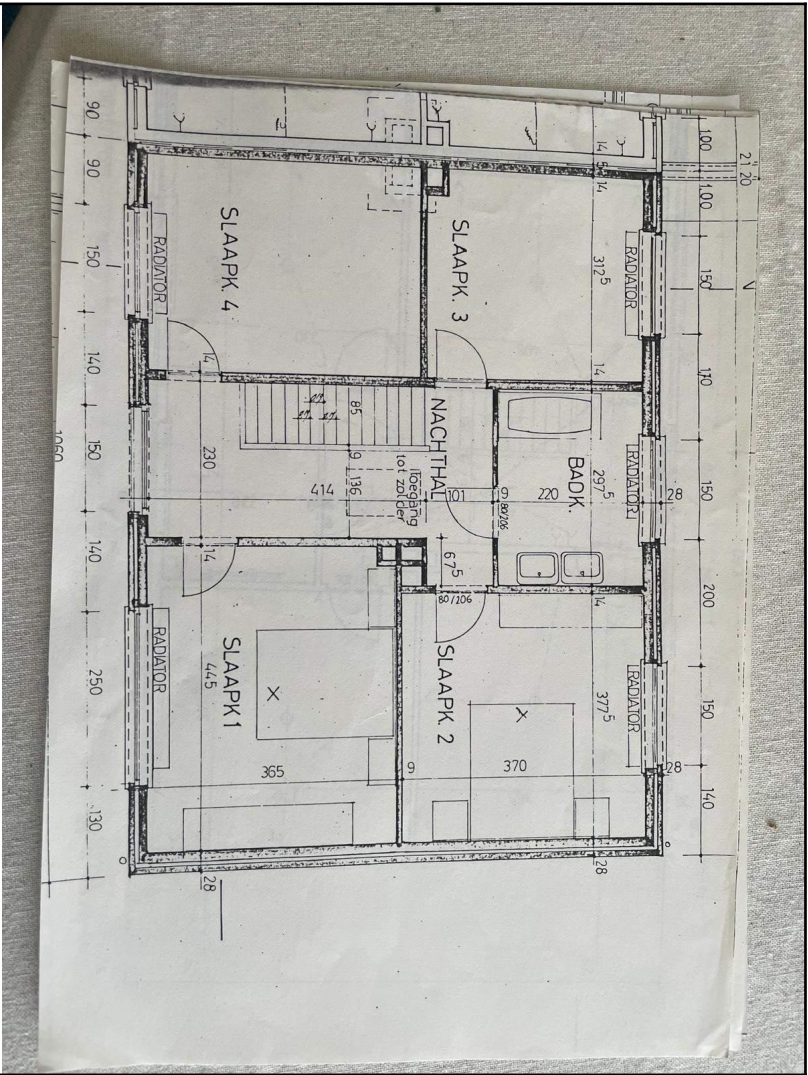
Plan 1.2: Hoofdgebouw verdieping 1

Alle wanden bepleisterd

Beschrijving	Type	Actie
7. Pleisterwerk muren	Geen asbest	-

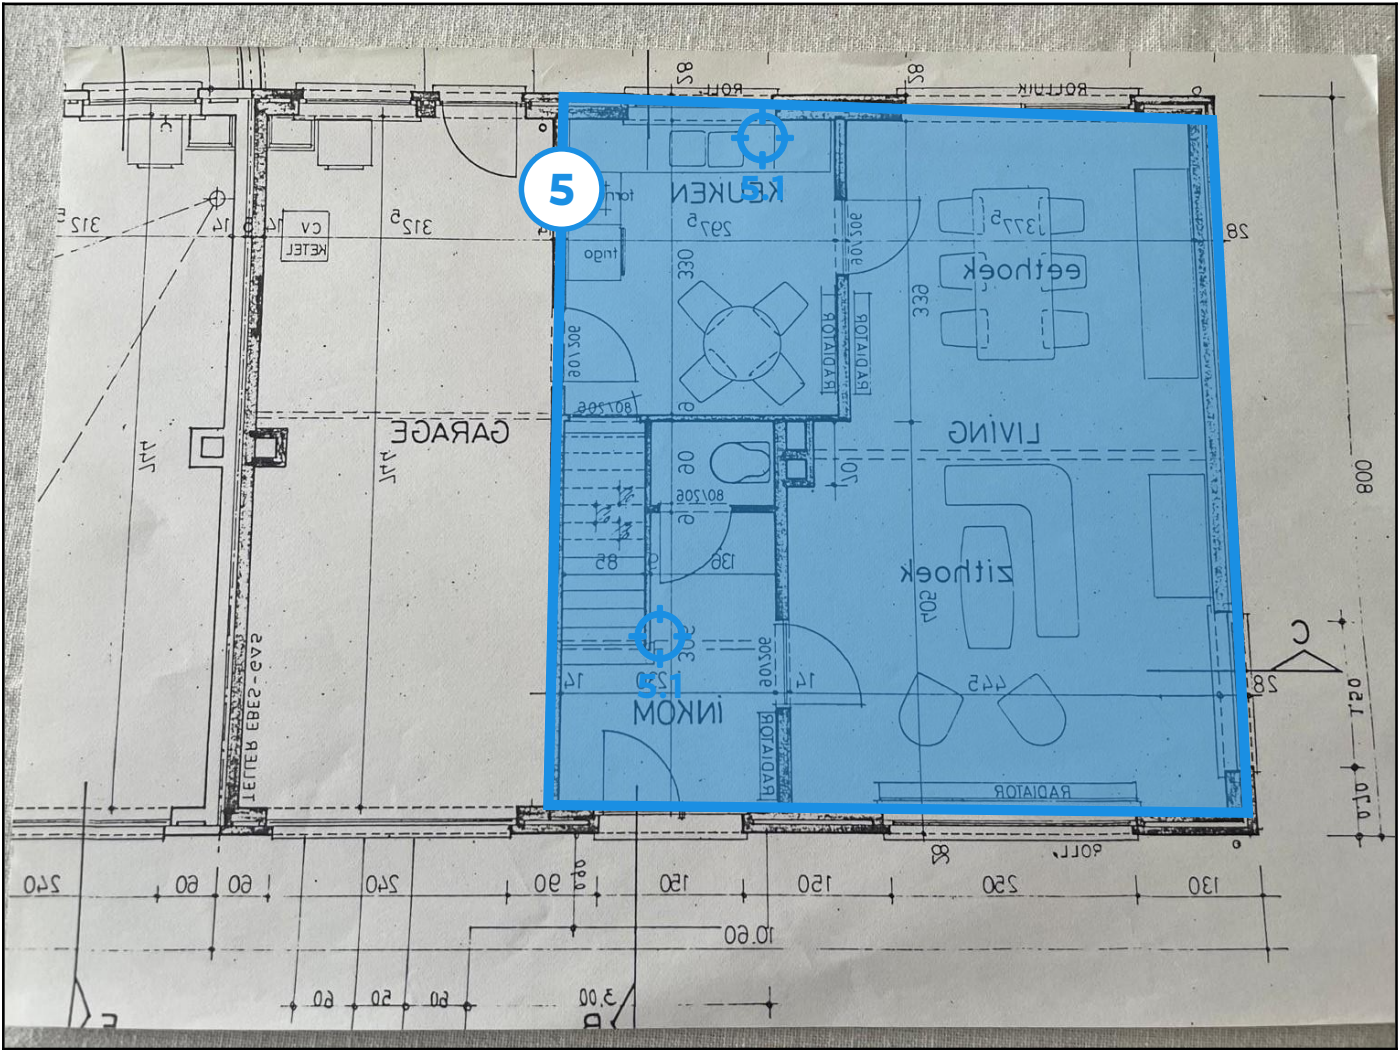
Plan 1.4: Hoofdgebouw gelijkvloers

Beschrijving	Type	Actie
5. Pleisterwerk plafonds	Geen asbest	-
5.1 Code: M02	Mengmonster	-

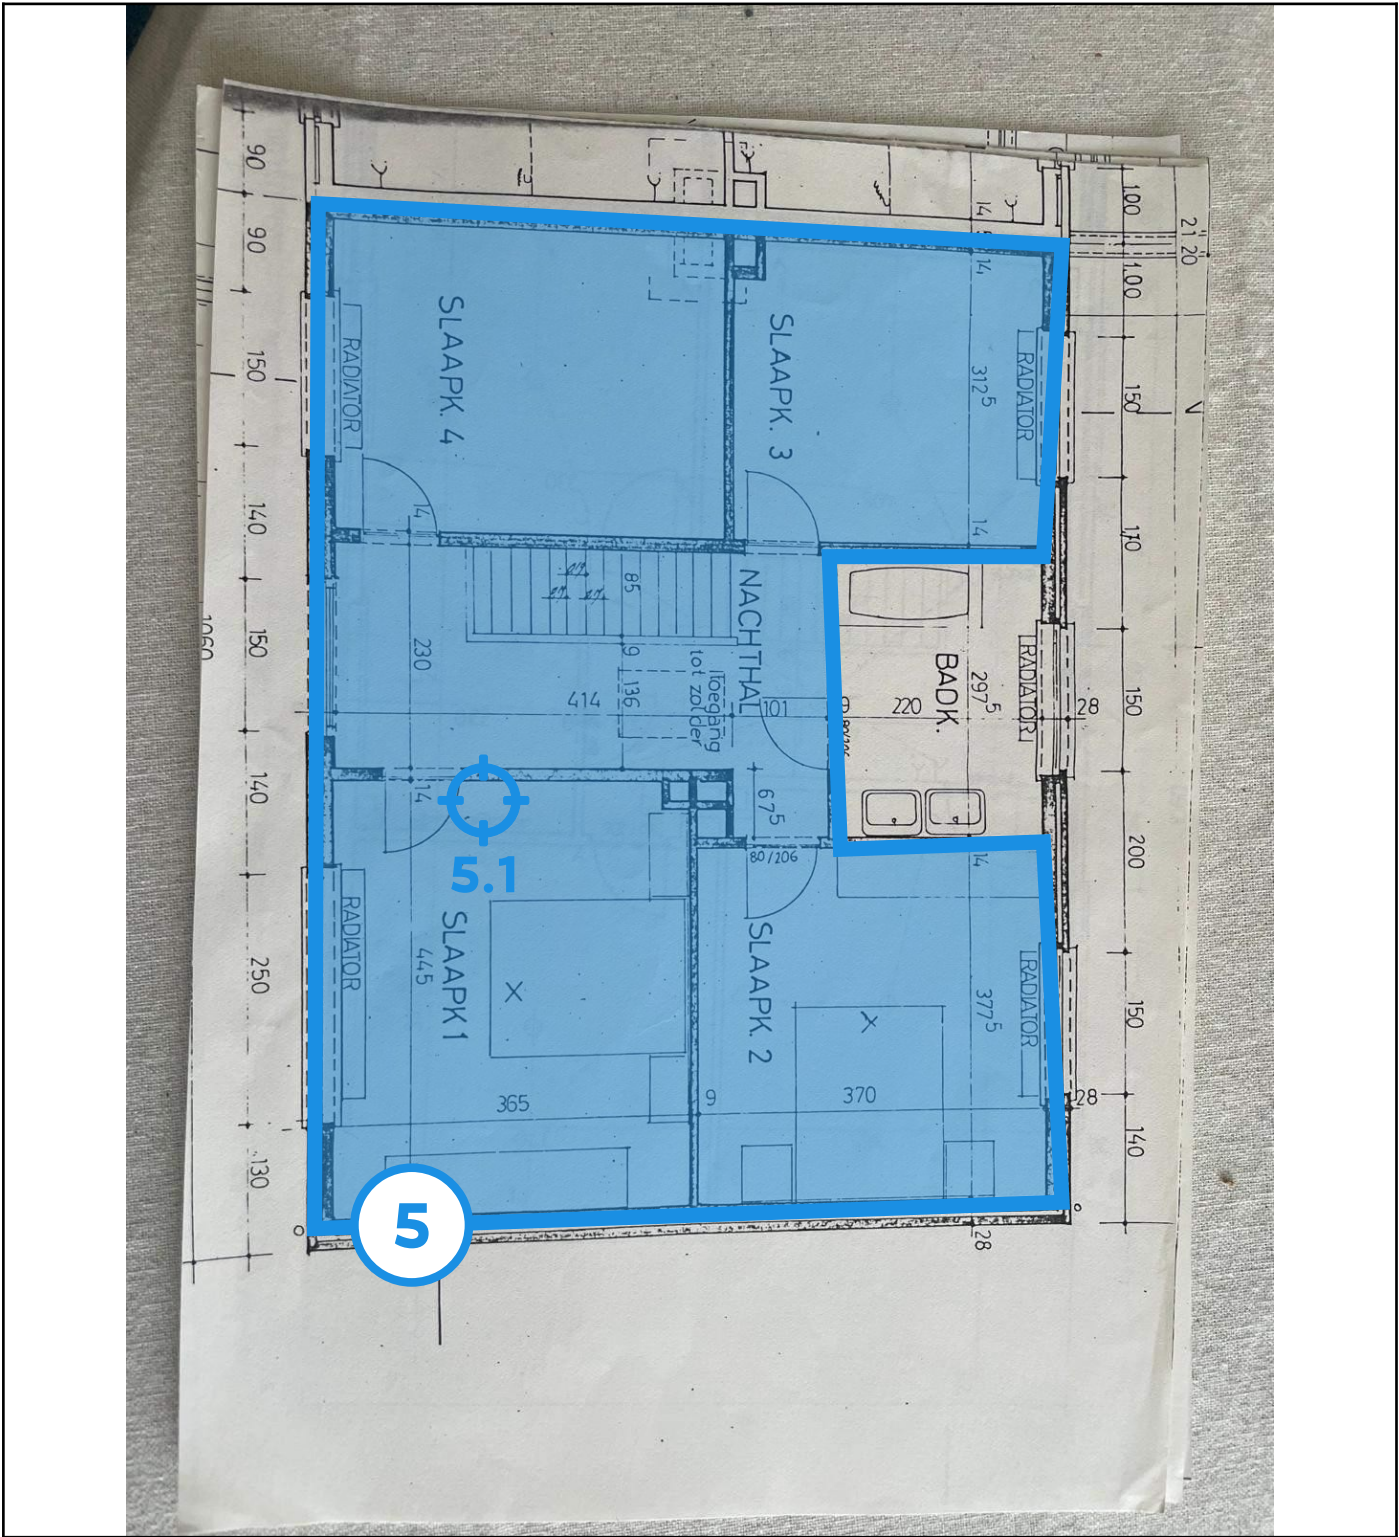
Plan 1.5: Hoofdgebouw verdieping 1

Beschrijving	Type	Actie
5. Pleisterwerk plafonds	Geen asbest	-
