Asbestinventarisatetest

Hogeweg 51, 9500 Geraardsbergen

Attestnummer : 20251014-000407.001

Niet-asbestveilig

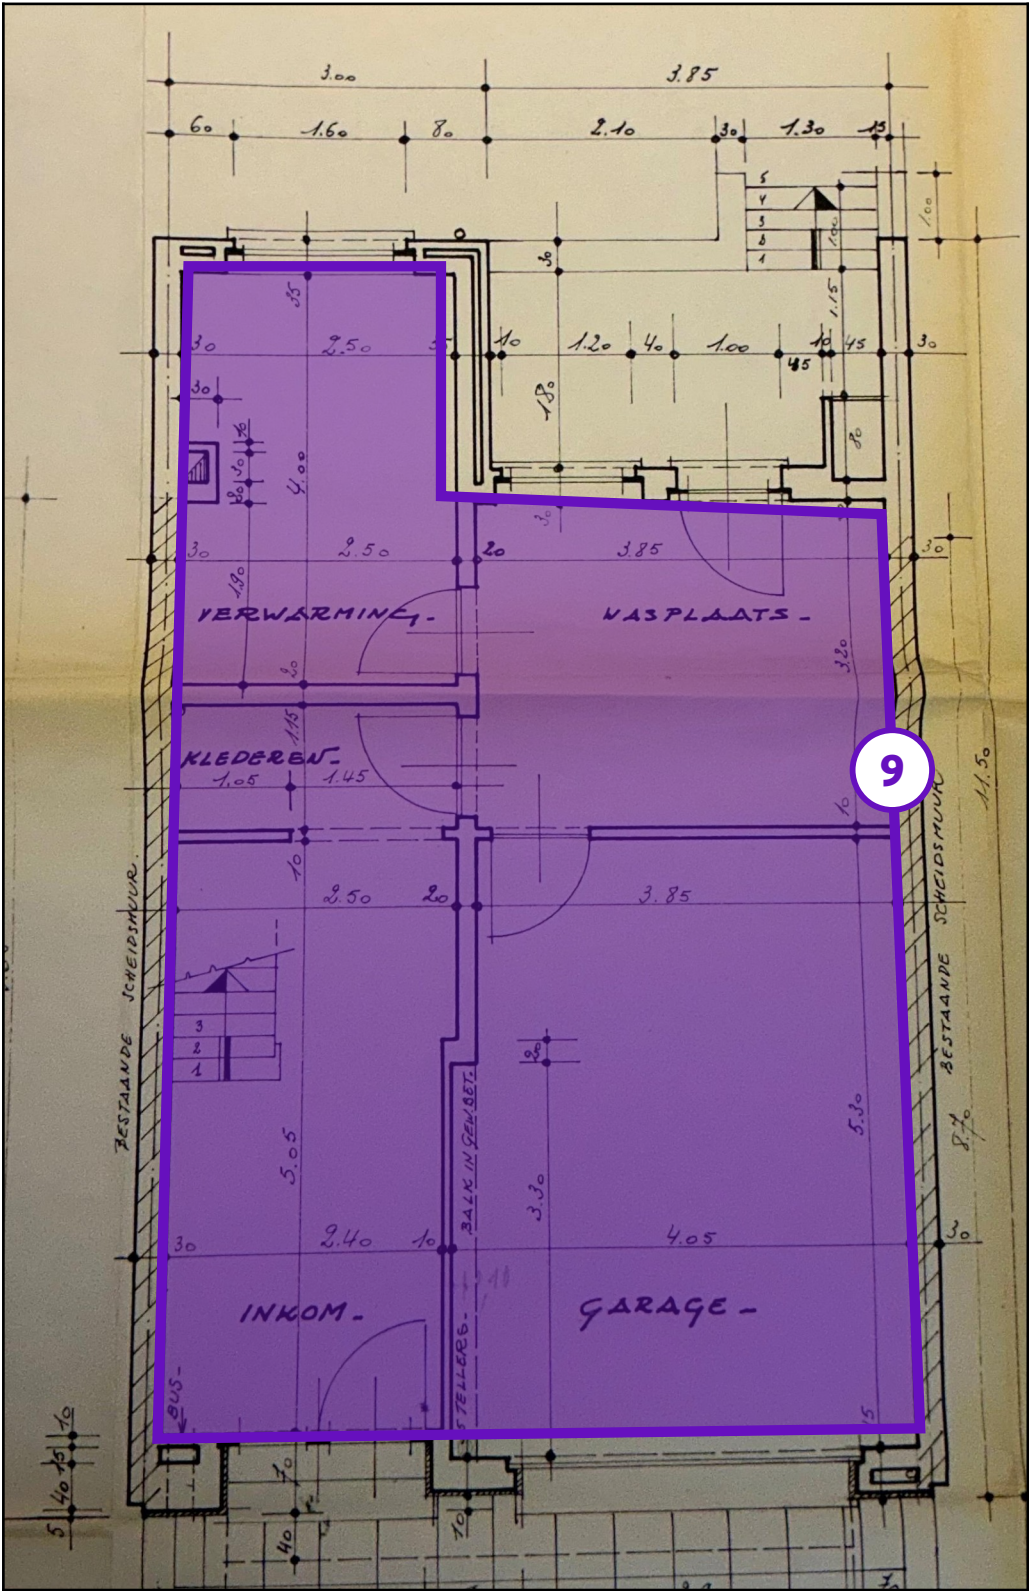
Plan 1.3: Gelijkvloers plan

9. Tegellijn vloer - en wandtegels	Advies	-
------------------------------------	--------	---

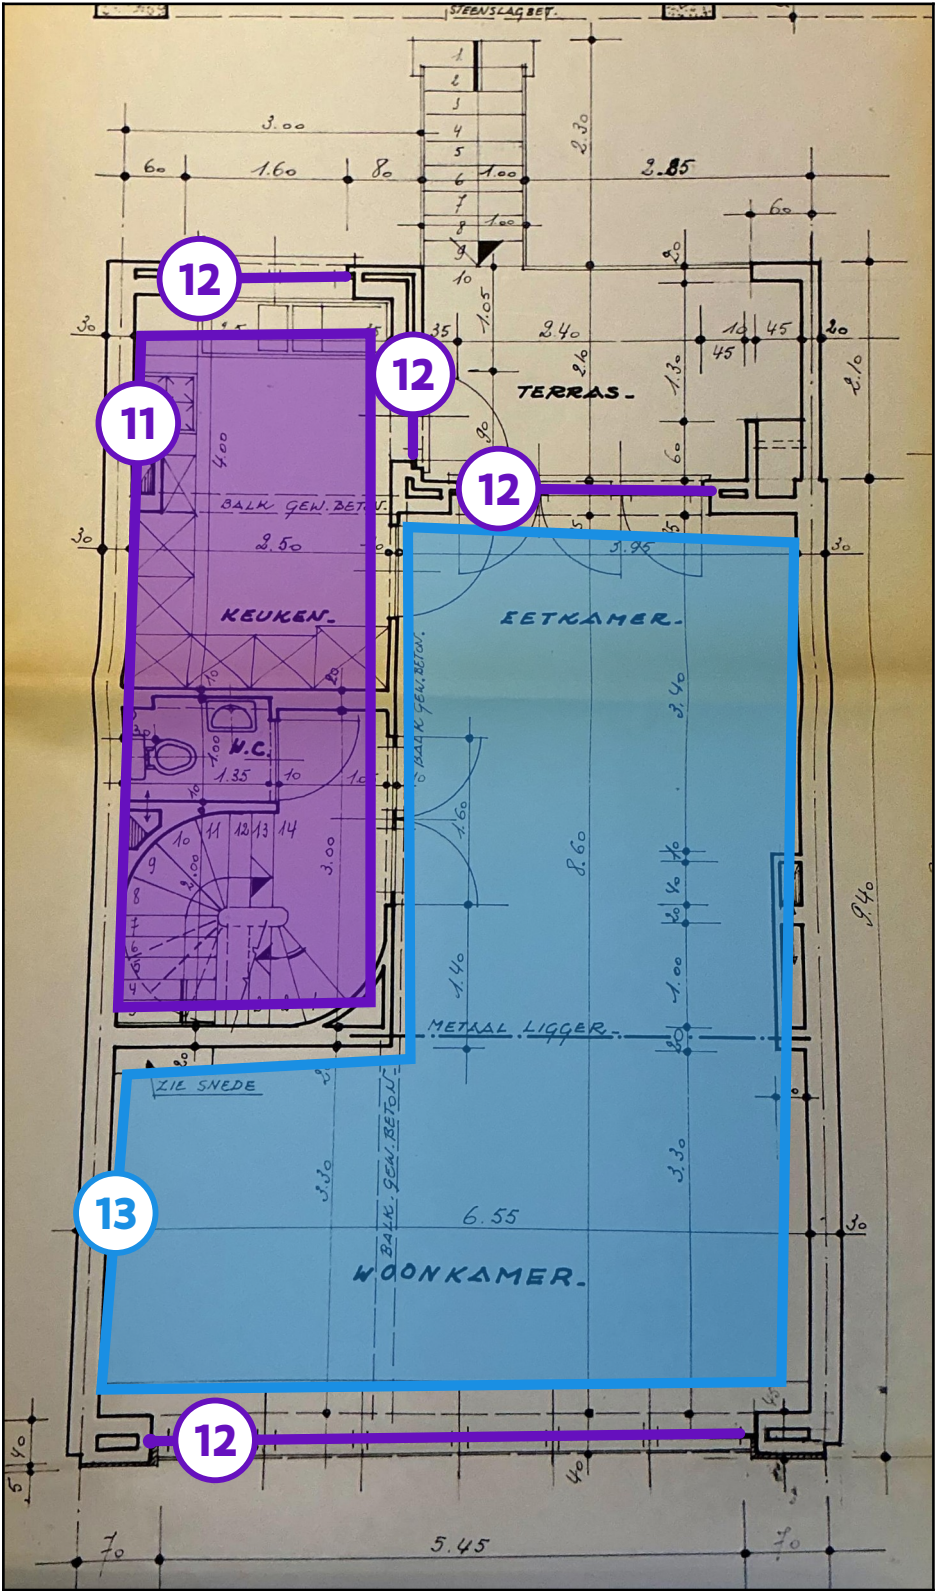
Plan 1.4: Verdieping + 1 plan

11. Valse plafonds	Advies	-
12. Buitenschrijnwerk	Advies	-
13. Pleisterwerk plafonds	Geen asbest	-

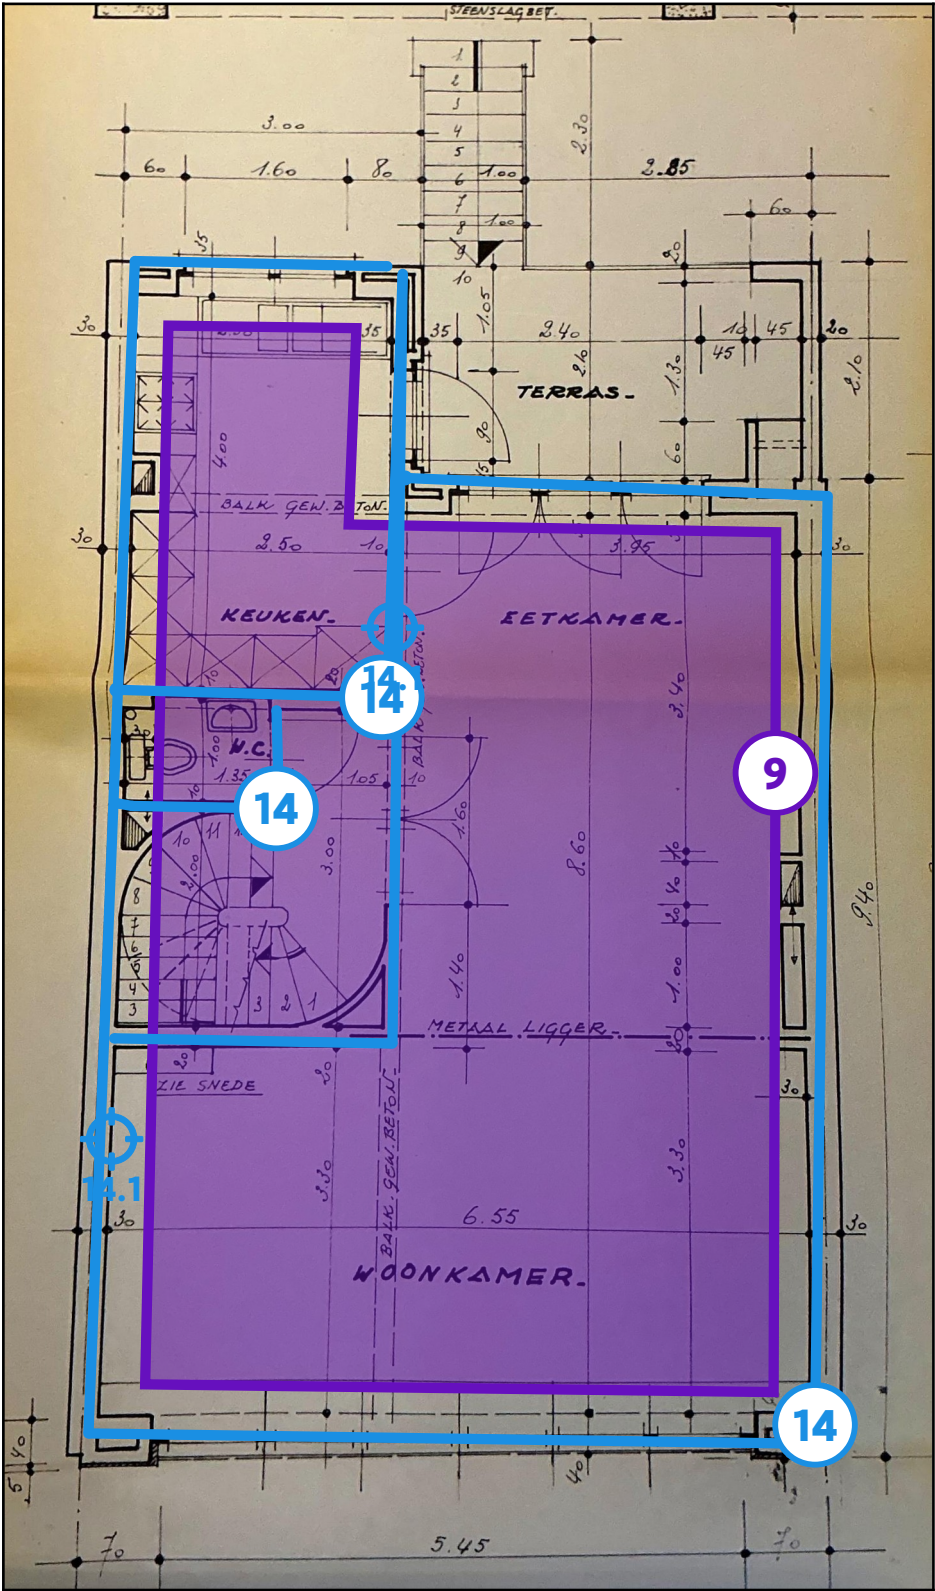
Plan 1.5: Verdieping + 1 plan

9. Tegellijm vloer - en wandtegels	Advies	-
14. Pleisterwerk muren	Geen asbest	-
14.1 Code: 20251010HOG51S2	Mengmonster	-

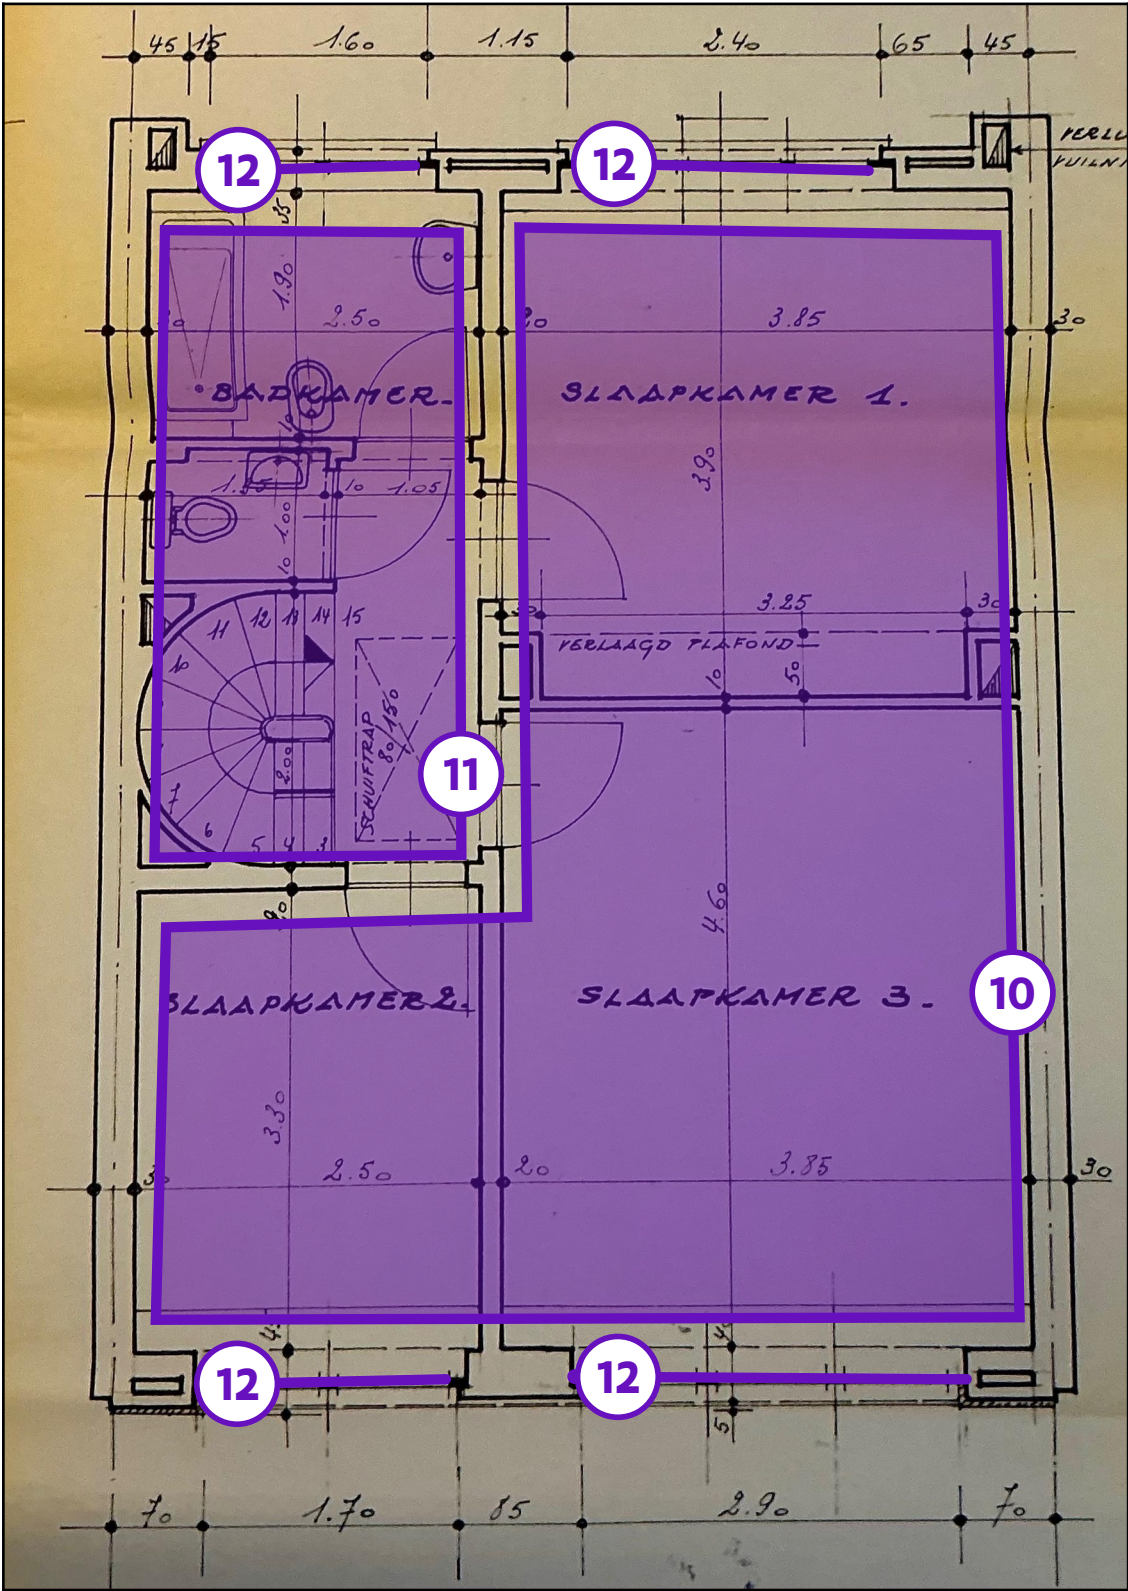
Plan 1.6: Verdieping + 2 plan

10. Linoleum vloerbedekking	Advies	-
11. Valse plafonds	Advies	-
12. Buitenschrijnwerk	Advies	-
