Asbestinventarisatetest

Zarlardingeplein 23, 9500 Geraardsbergen

Attestnummer : 20250926-000381.000

Zone 1: Handelshuis

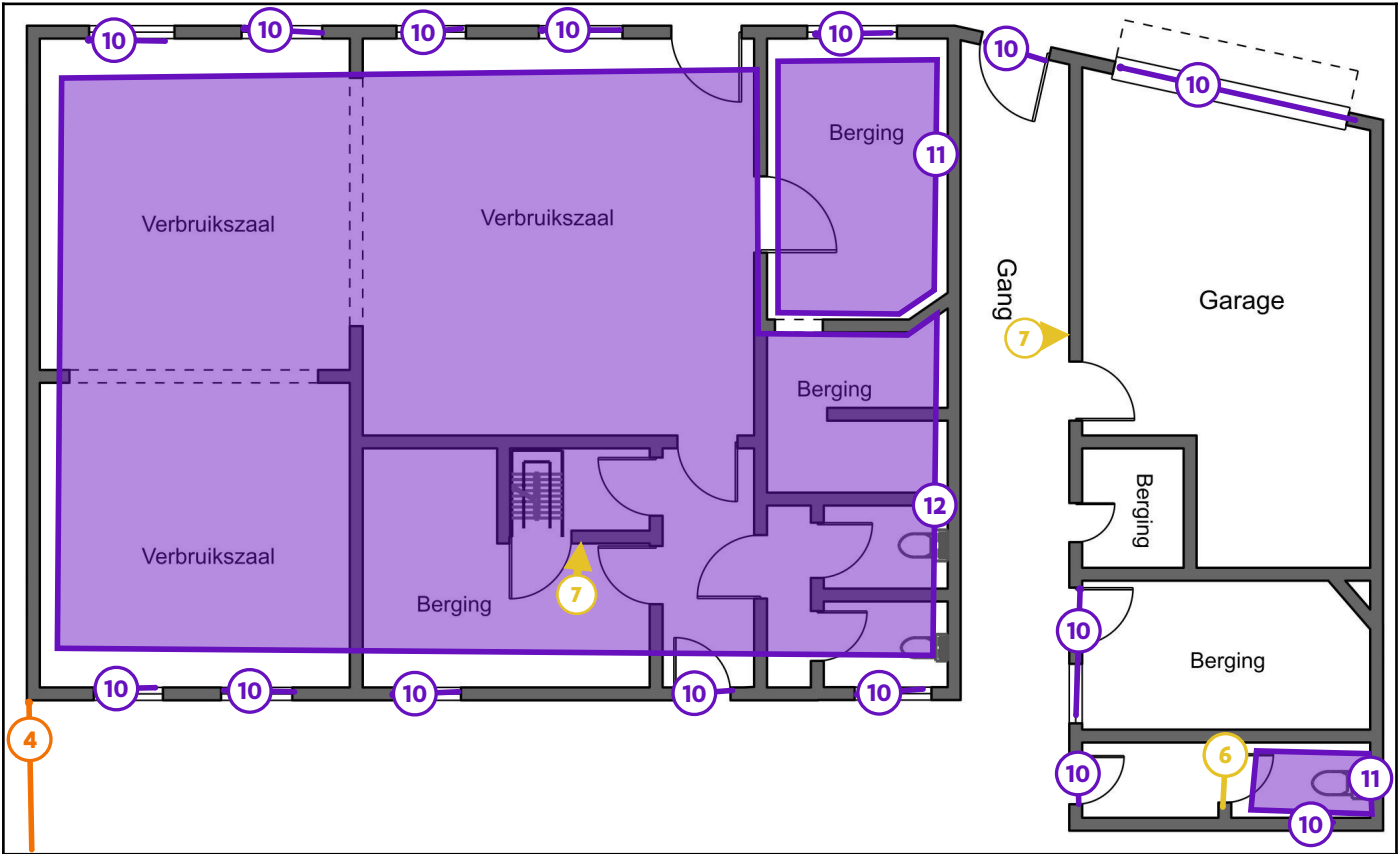
Plan 1.2: Gelijkvloers plan

Beschrijving	Type	Actie
4. Gevelleien uit asbestcement	Asbestmateriaal	Verwijderen
6. Glasal in schrijnwerk	Asbestmateriaal	Zorgvuldig beheren
7. Bakeliet schakelaars	Asbestmateriaal	Zorgvuldig beheren
10. Buitenschrijnwerk	Advies	-
11. Valse plafonds	Advies	-
12. Gipsplaat plafonds	Advies	-

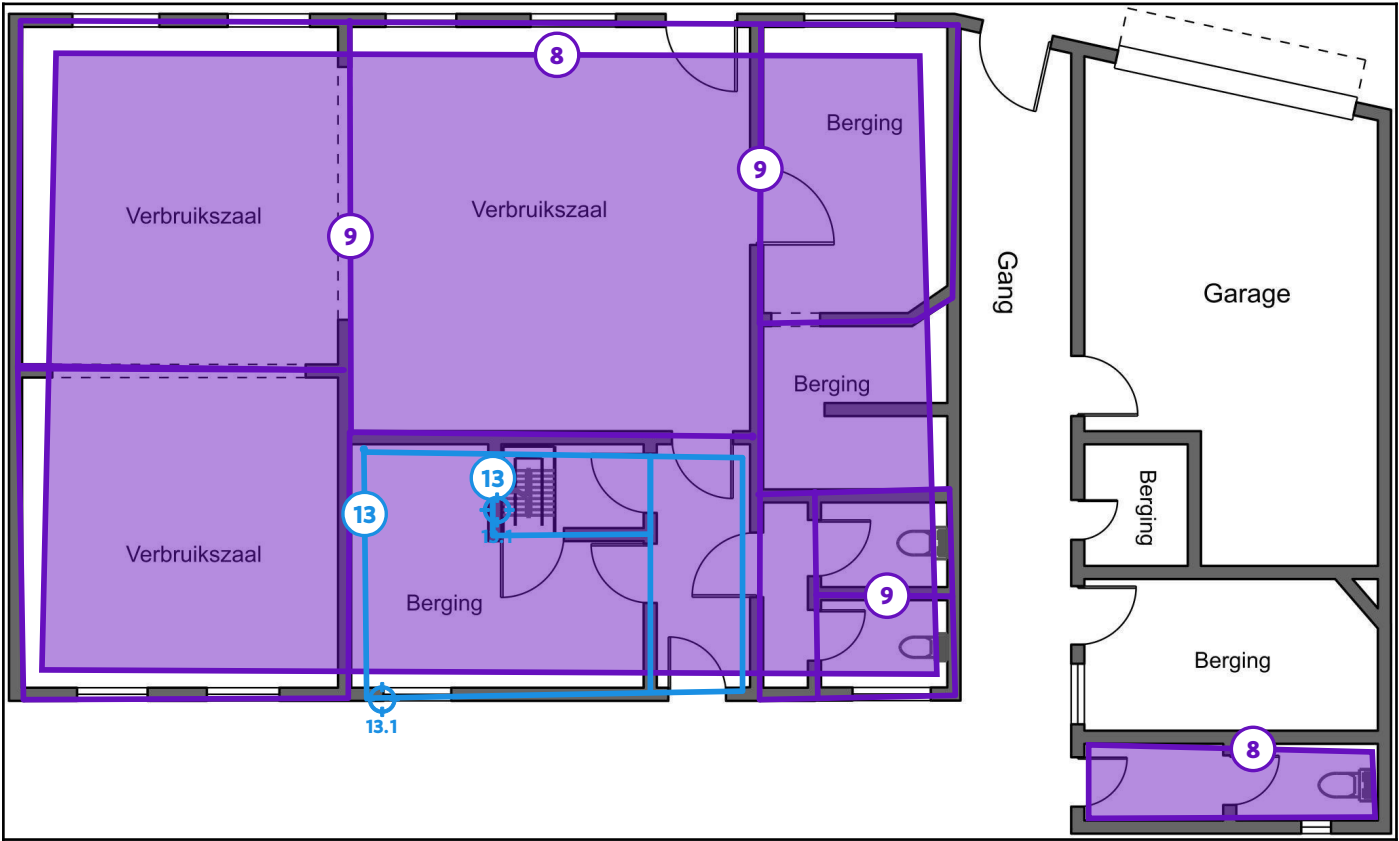
Plan 1.3: Gelijkvloers plan

Beschrijving	Type	Actie
8. Tegellijm vloer - en wandtegels	Advies	-
9. Gipsplaat muren	Advies	-
13. Pleisterwerk muren	Geen asbest	-
13.1 Code: 20250925ZAR23S1	Mengmonster	-

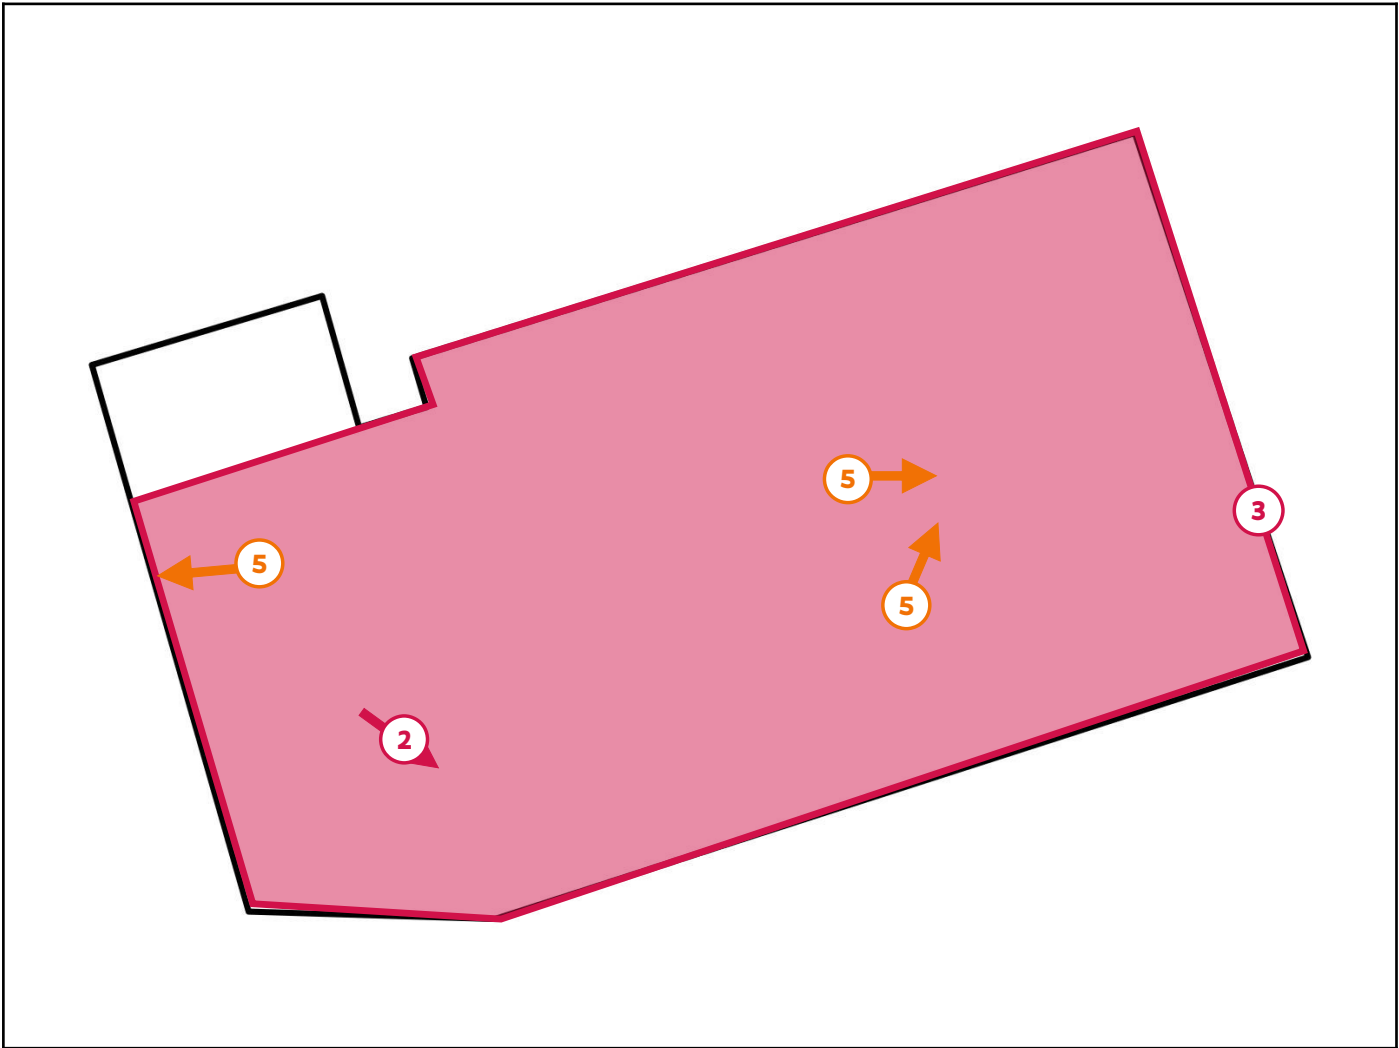
Plan 1.4: Dak plan

Beschrijving	Type	Actie
2. Buis in asbestcement	Asbestmateriaal	Dringend verwijderen
3. Leien uit asbestcement	Asbestmateriaal	Dringend verwijderen
5. Rookgaskanaal uit asbestcement	Asbestmateriaal	Verwijderen

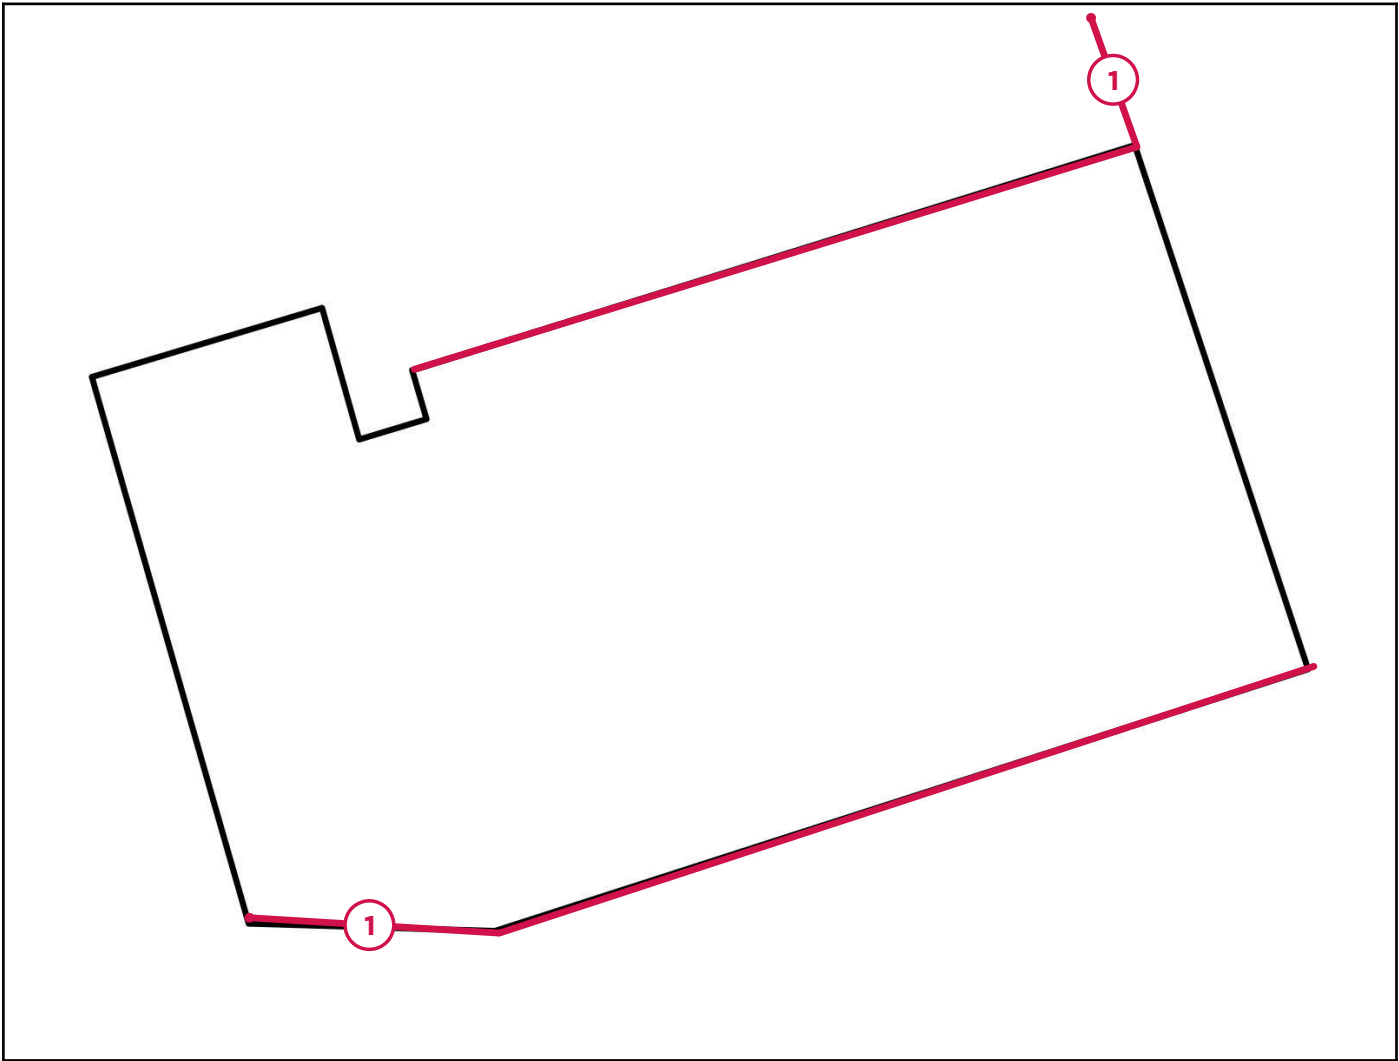
Plan 1.5: Dak plan

Beschrijving	Type	Actie
1. Sediment goot	Asbestmateriaal	Dringend verwijderen

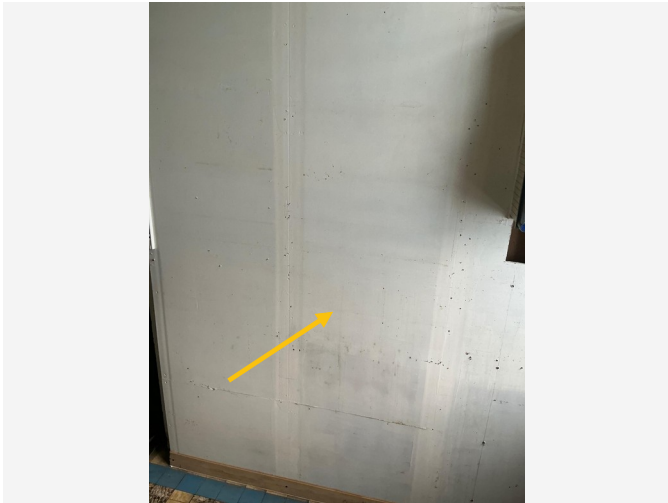
Identificatiemethode	Vaststelling & expertise (niet-asbestverdacht)
Primaire drager	Binnenwand
(Asbest)materiaal	Plaat, paneel, tablet - Generiek
Bindmiddel	Gips - kalk
Gebondenheid bindmiddel	Niet-hechtgebonden

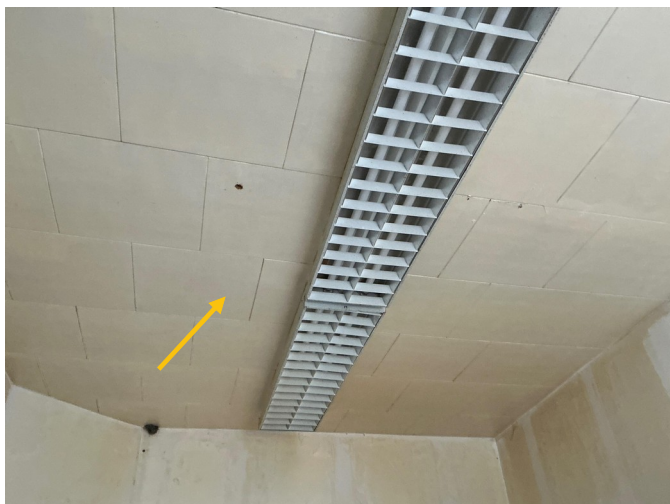
Identificatiemethode	Vaststelling & expertise (niet-asbestverdacht)
Primaire drager	Plafond
(Asbest)materiaal	Plaat, paneel, tablet - Generiek
Bindmiddel	hout of pvc
