Asbestinventarisatattest

Donkerstraat 51, 9500 Geraardsbergen

Attestnummer : 20250530-000202.000

Zone 1: Woonhuis

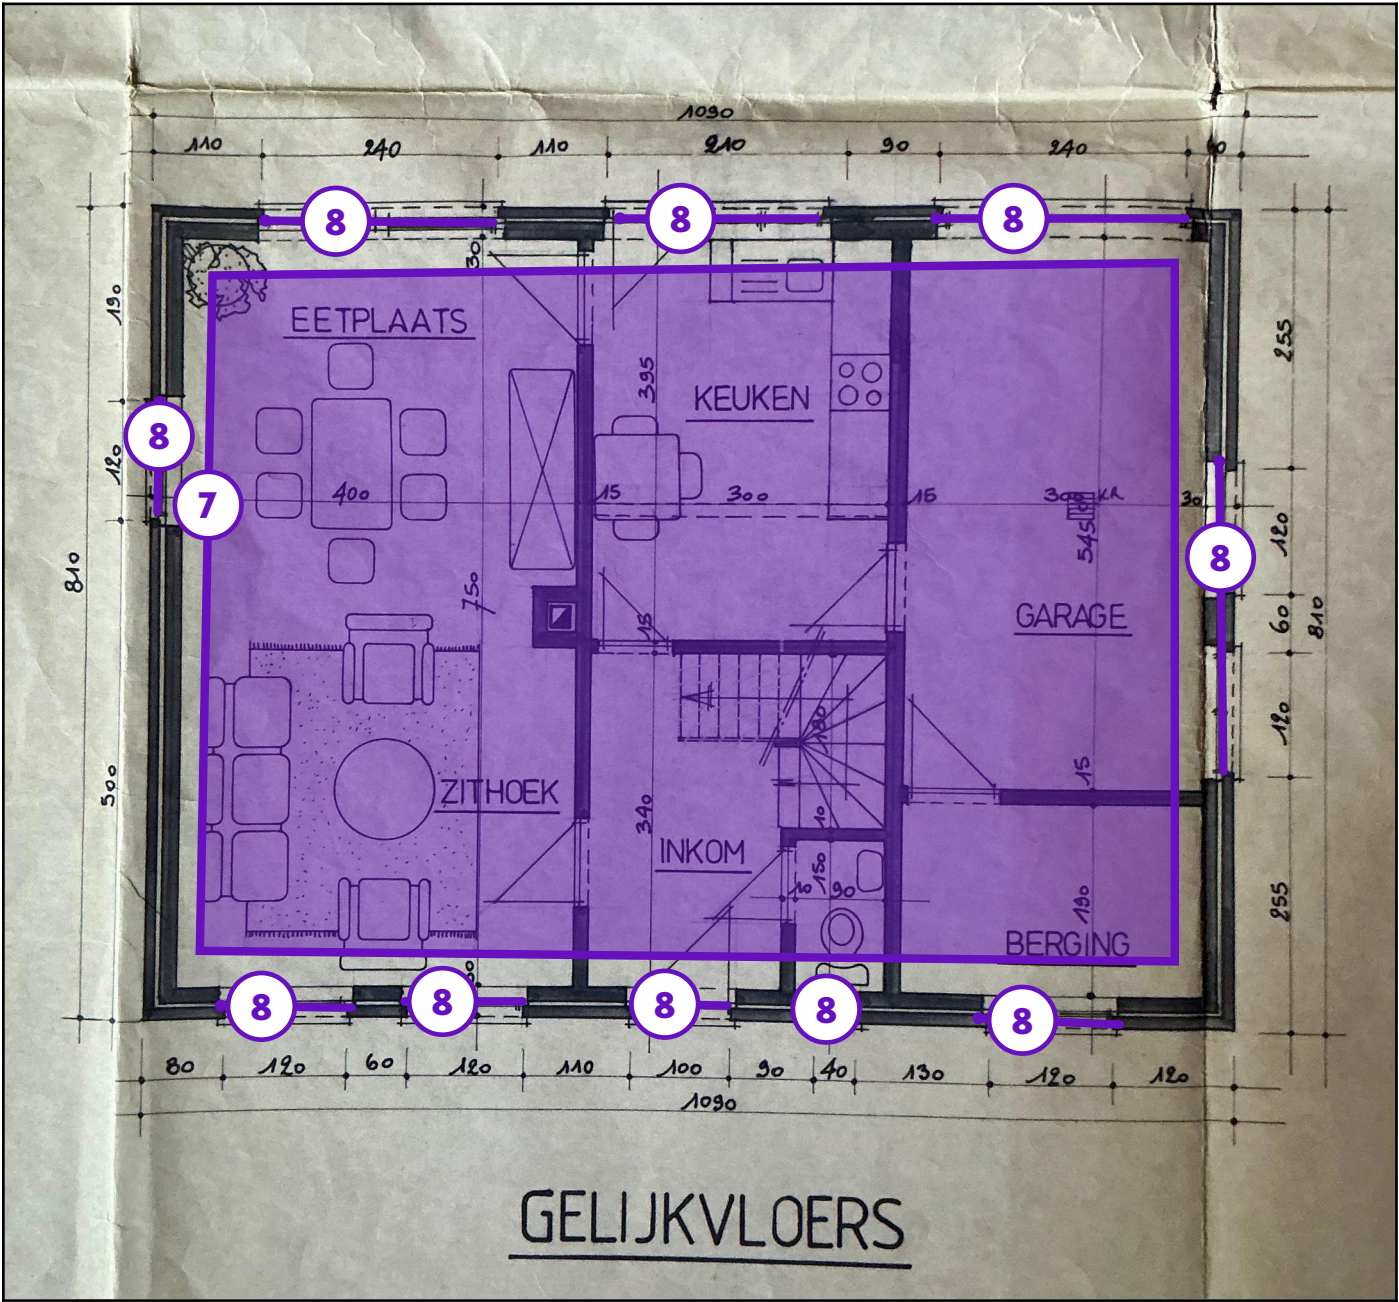
Plan 1.1: Gelijkvloers plan

Beschrijving	Type	Actie
7. Valse plafonds	Advies	-
8. Buitenschrijnwerk	Advies	-

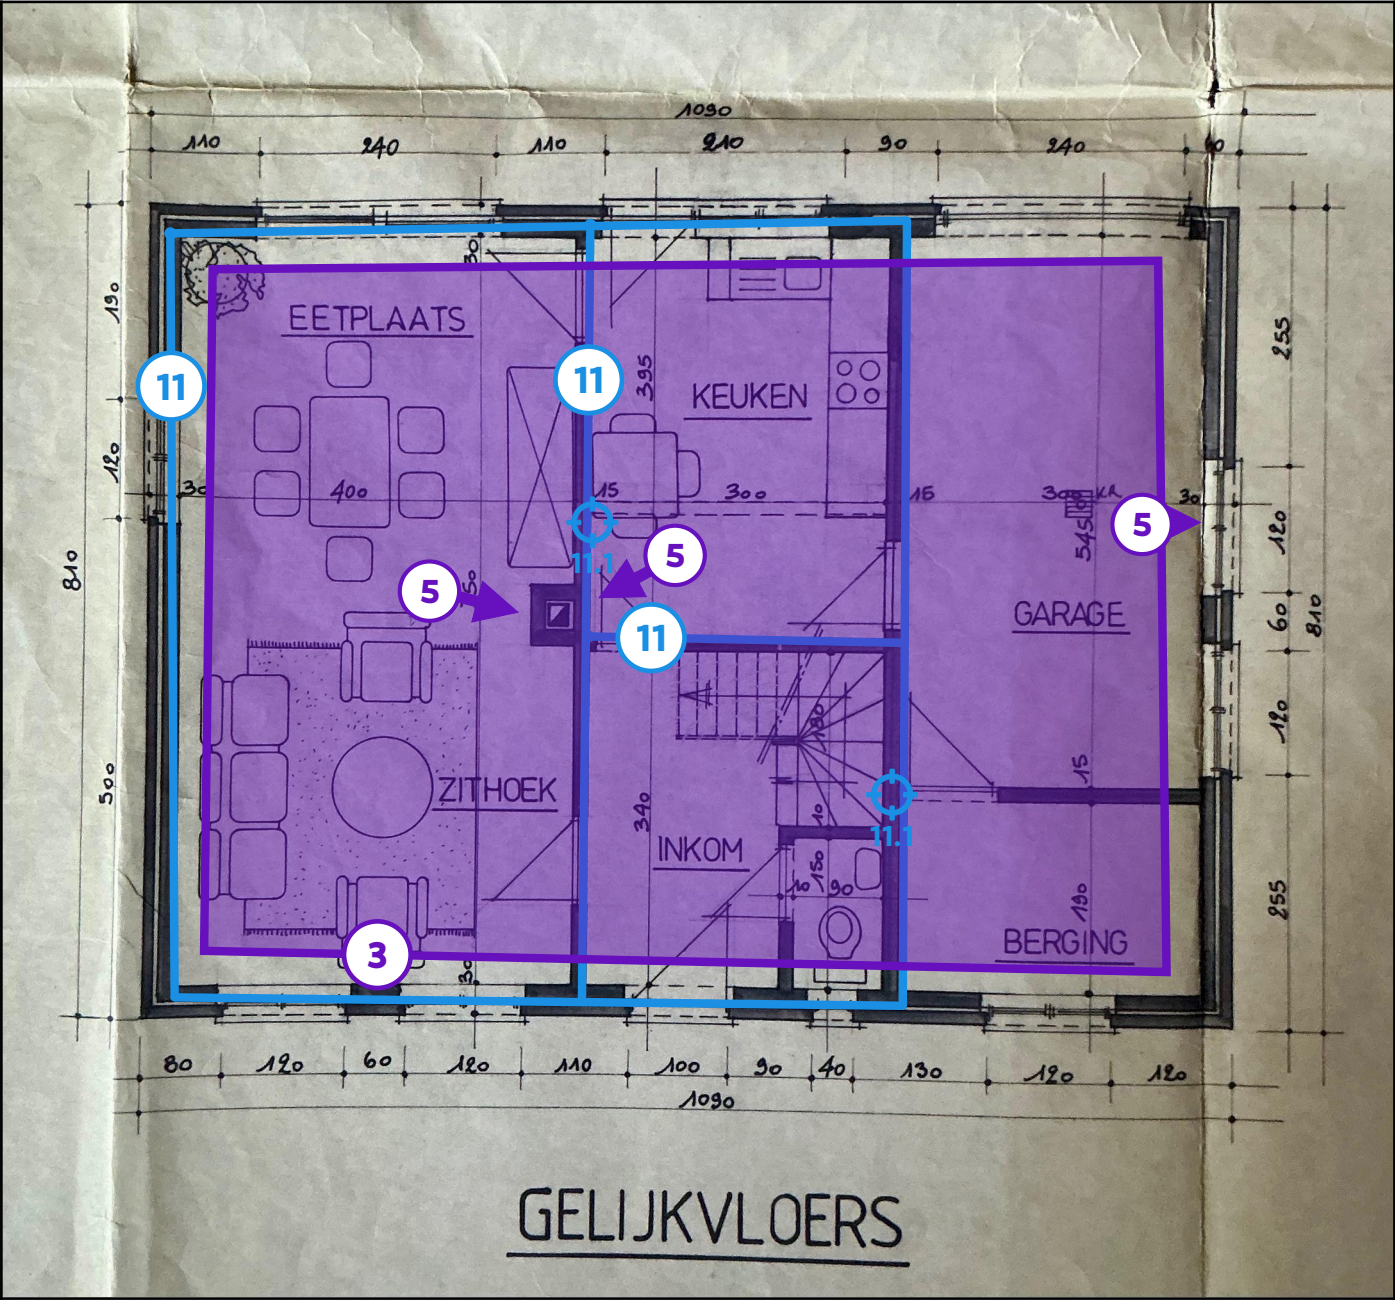
Plan 1.2: Gelijkvloers plan

Beschrijving	Type	Actie
3. Tegellijn vloer - en wandtegels	Advies	-
5. Propaankachel	Advies	-
11. Pleisterwerk muren	Geen asbest	-
11.1 Code: 20250528DON51S4	Mengmonster	-

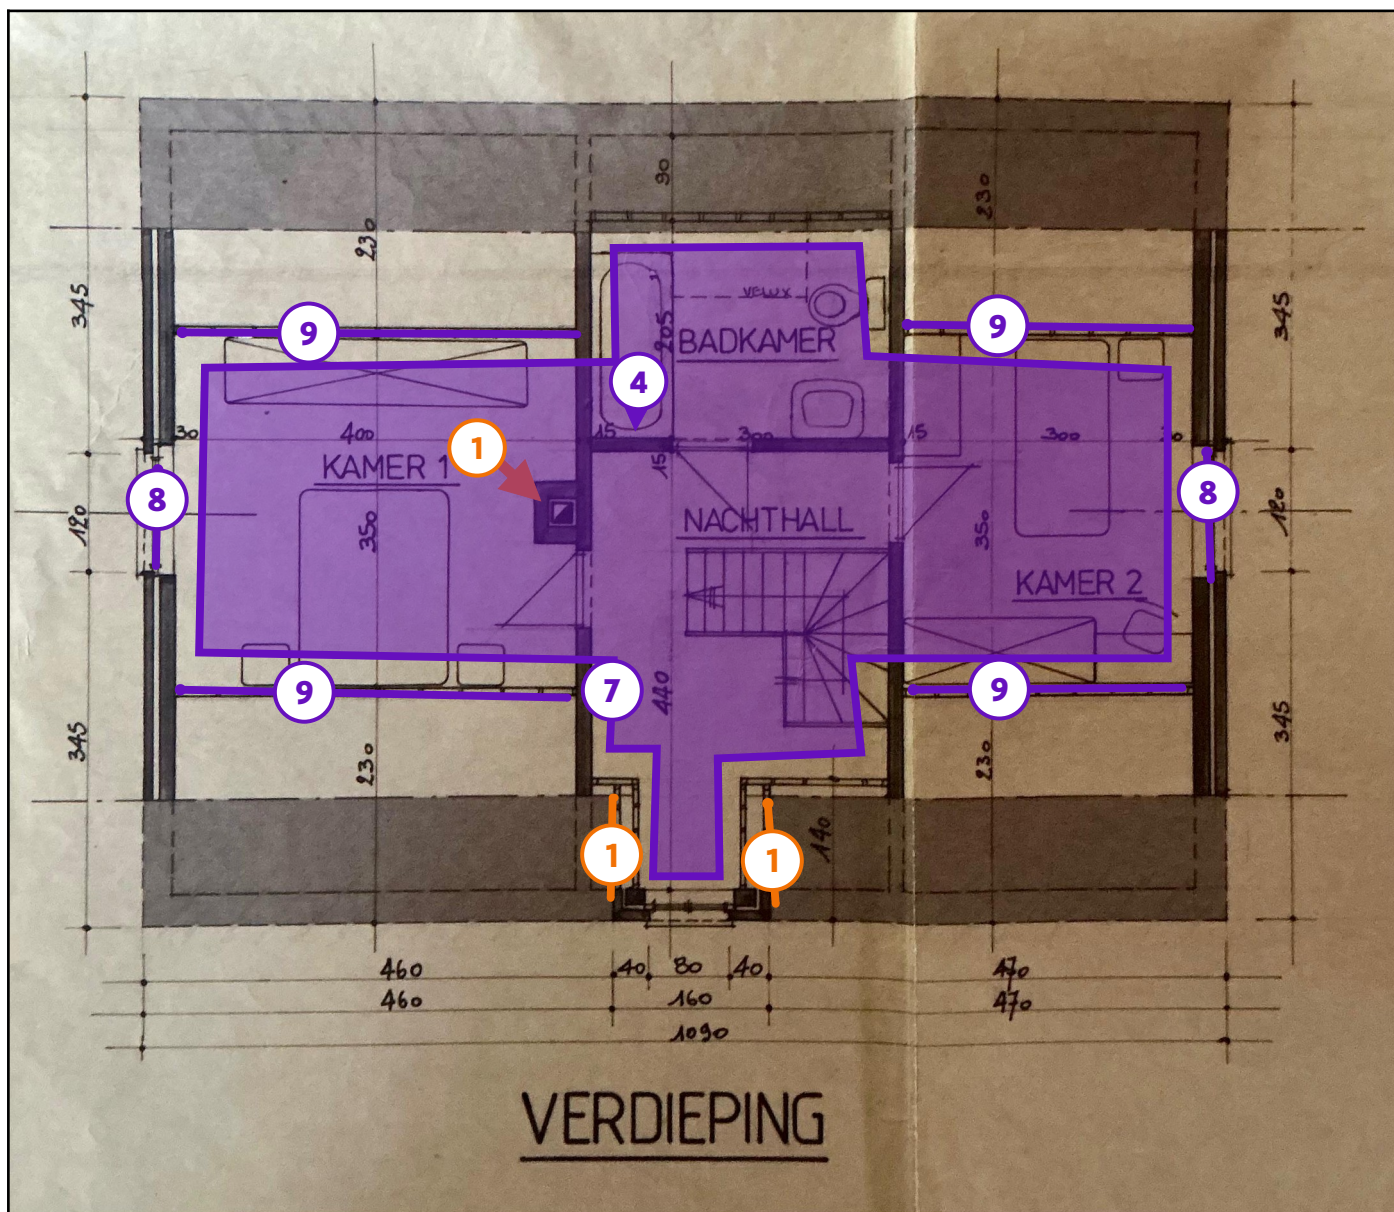
Plan 1.3: Verdieping plan

Beschrijving	Type	Actie
1. Gevelleien uit asbestcement	Asbestmateriaal	Verwijderen
4. Gaswandketel	Advies	-
7. Valse plafonds	Advies	-
8. Buitenschrijnwerk	Advies	-
9. Gipsplaat muren	Advies	-

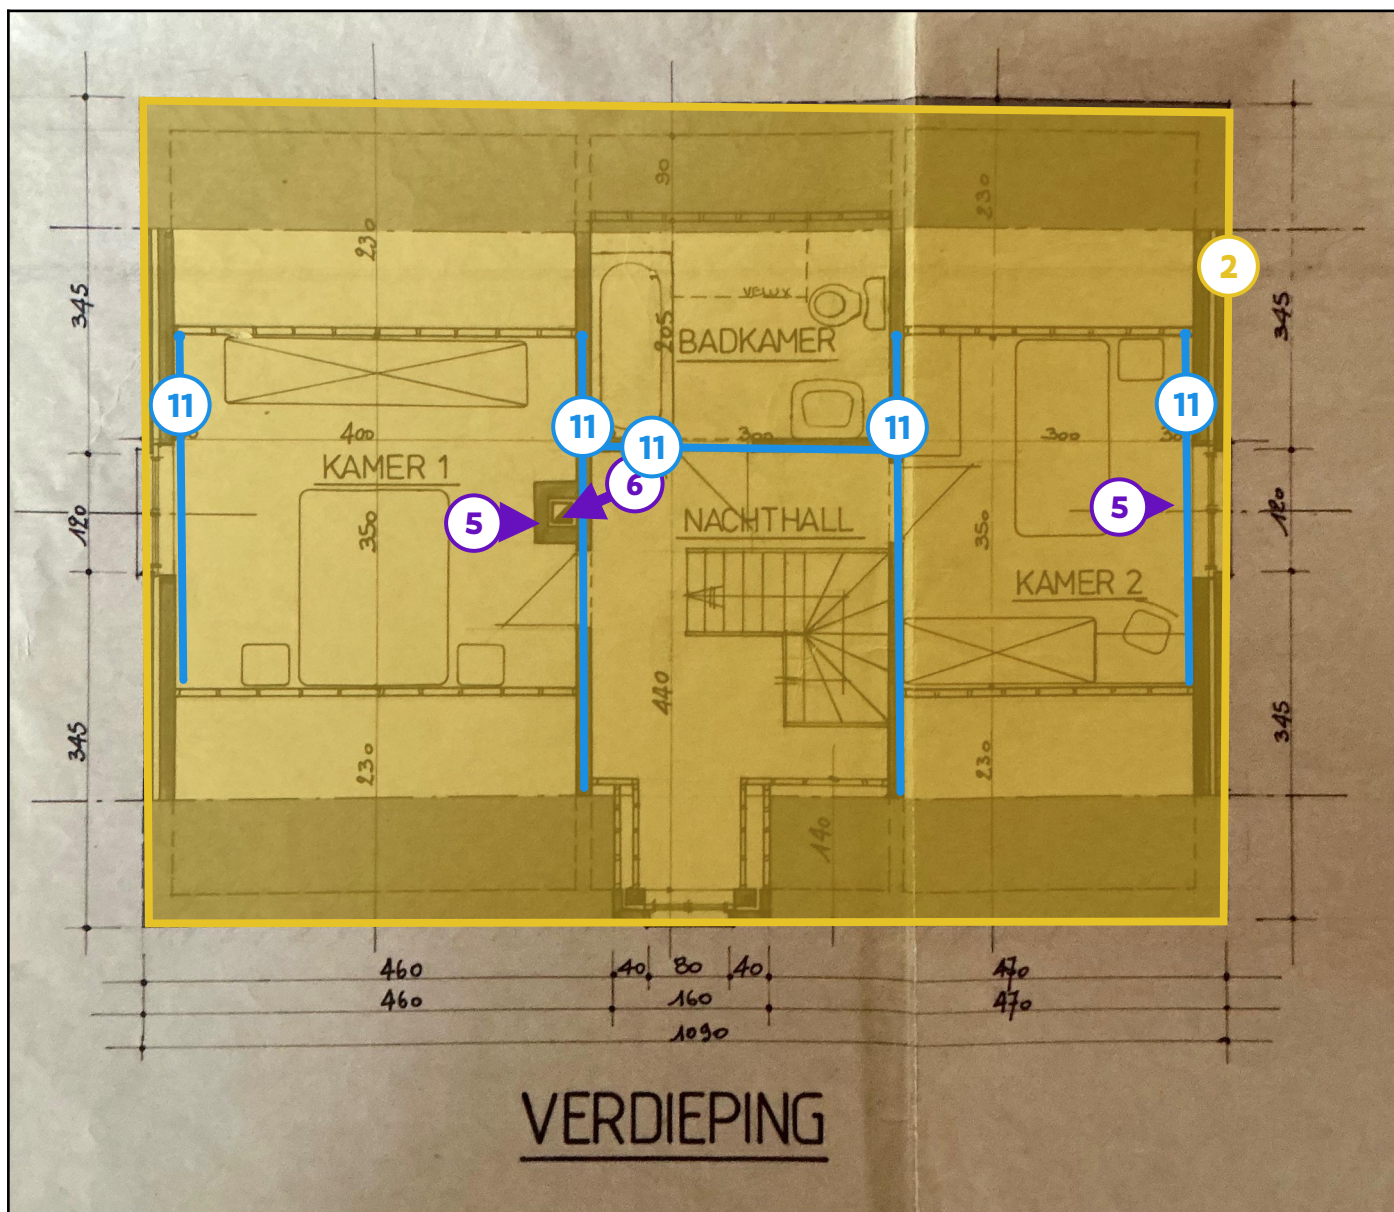
Plan 1.4: Verdieping plan

Beschrijving	Type	Actie
2. Onderak type "Menuiserite"	Asbestmateriaal	Zorgvuldig beheren
5. Propaankachel	Advies	-
6. Rookgaskanaal	Advies	-
11. Pleisterwerk muren	Geen asbest	-

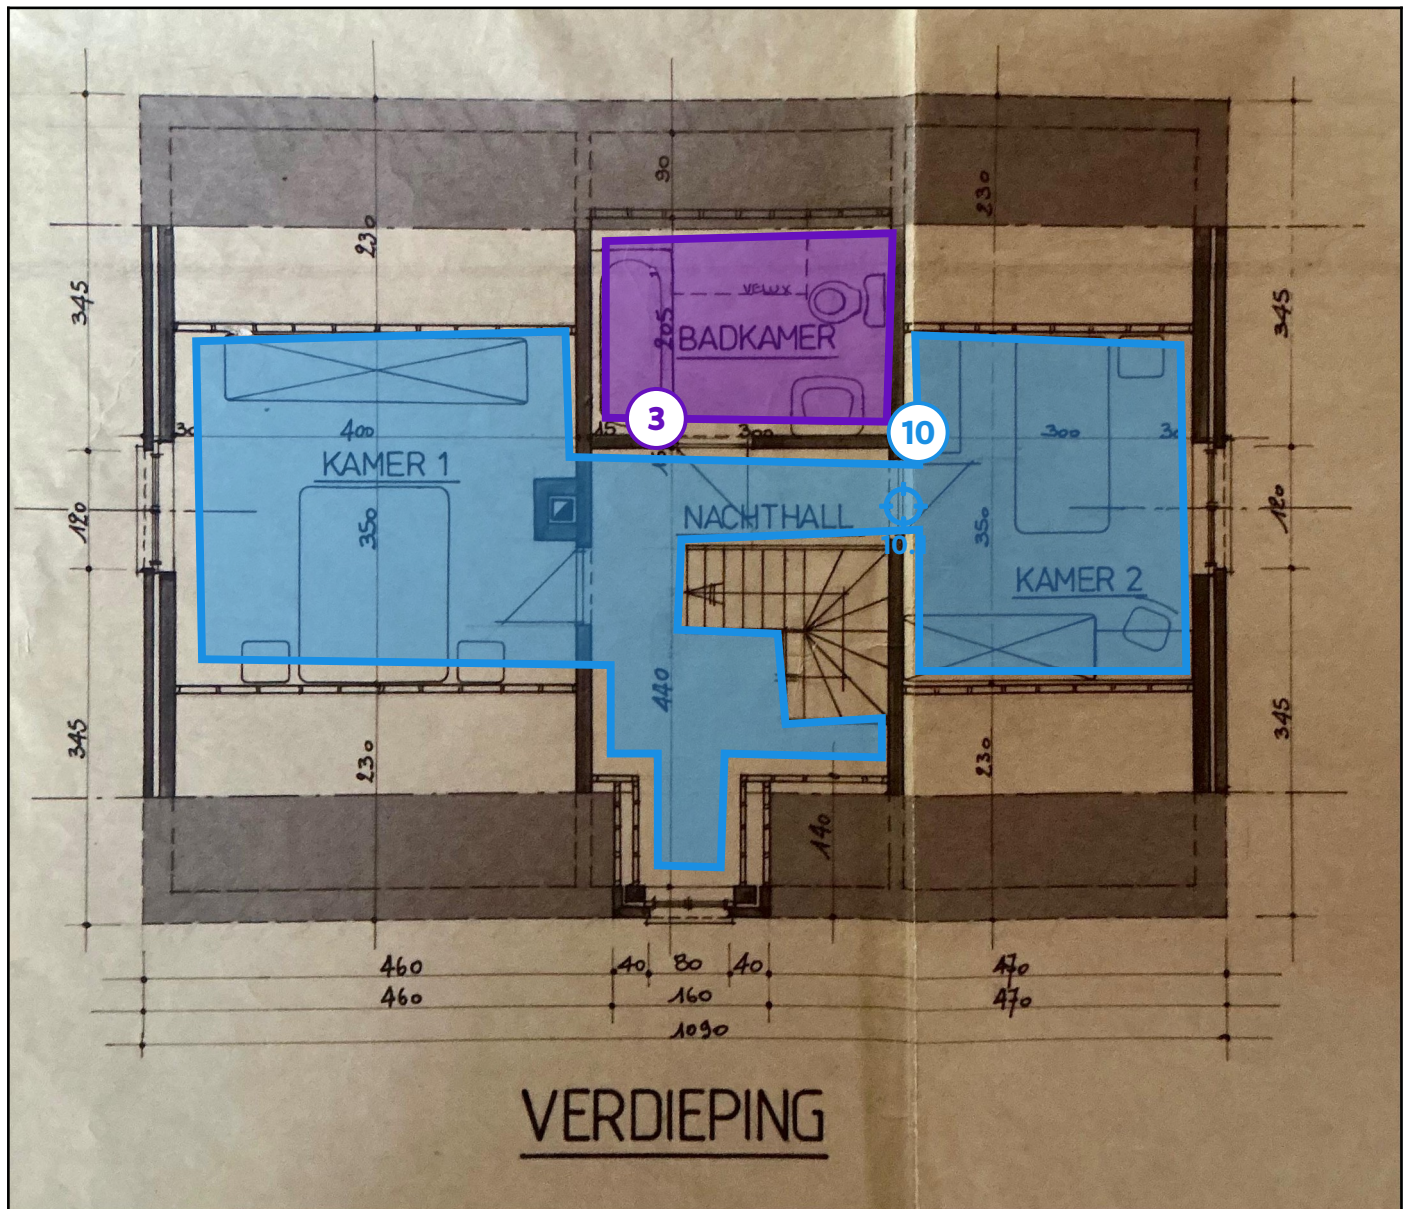
Plan 1.5: Verdieping plan

Beschrijving	Type	Actie
3. Tegellijm vloer - en wandtegels	Advies	-
10. Vinyl vloerbedekking	Geen asbest	-
10.1 Code: 20250528DON51S3	Puntmonster	-
