# Asbestinventarisatetest

Klaarhaagstraat 43, 9310 Aalst

Attestnummer : 20260111-000141.000

Uitgegeven op : 11.01.2026

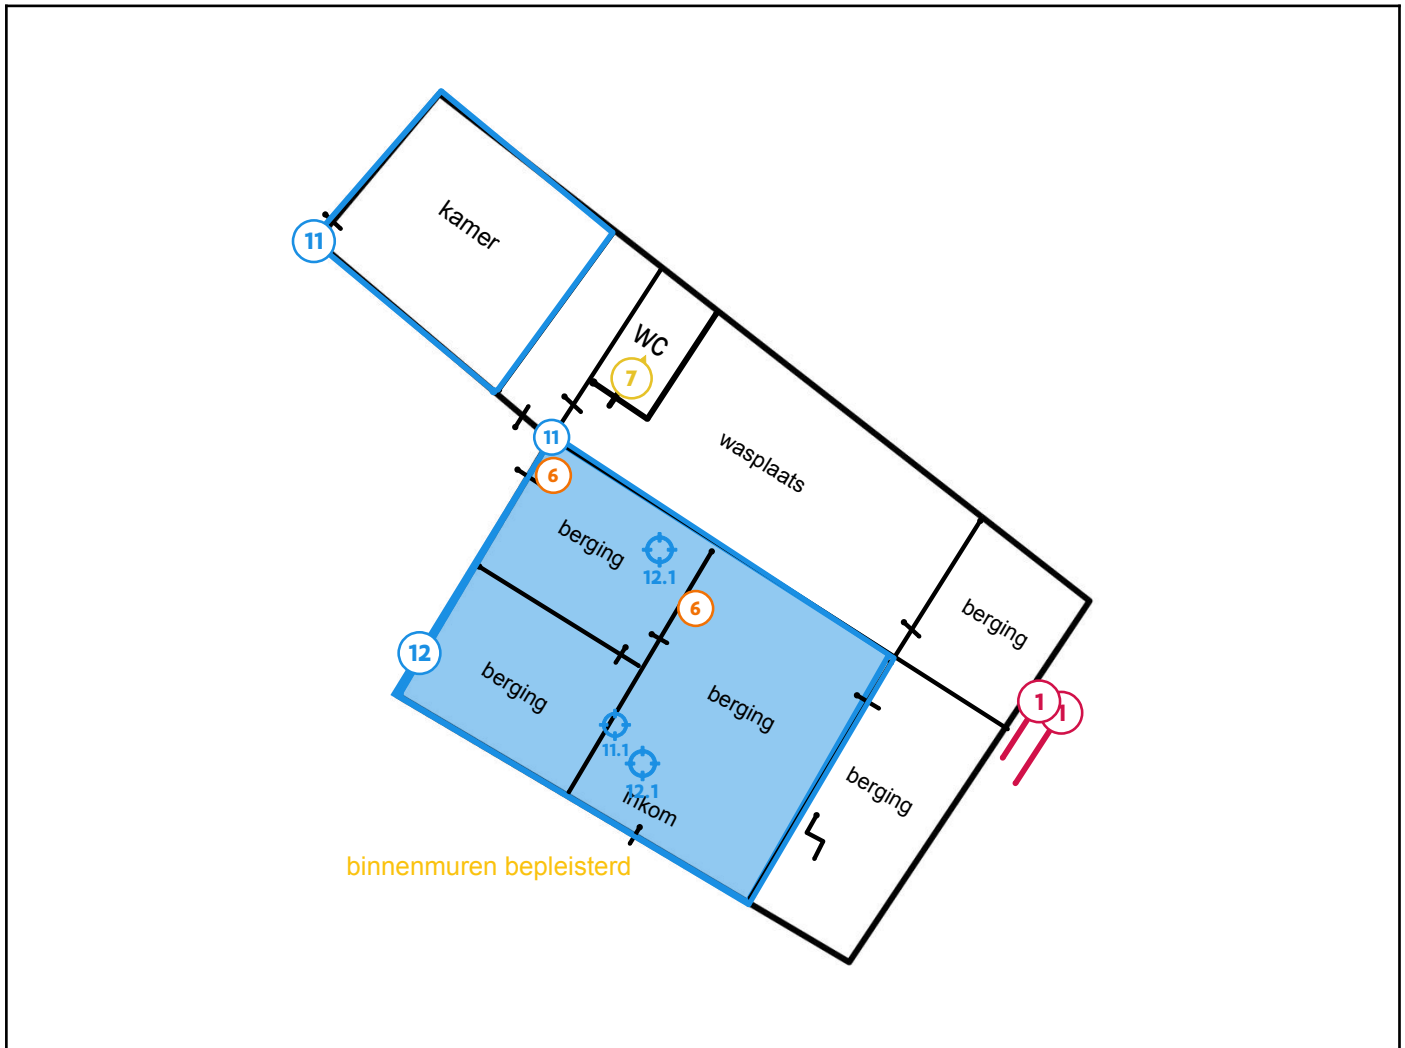
# Plan 1.1: Gelijkvloers

Beschrijving	Type	Actie
1. Losse golfplaten	Asbestmateriaal	Dringend verwijderen
6. Bakeliet schakelaars - stopcontacten - lampfittings	Asbestmateriaal	Verwijderen
7. Bakeliet wc-bril	Asbestmateriaal	Zorgvuldig beheren
11. Pleisterwerk wanden	Geen asbest	-
11.1 Code: P418/MM01	Mengmonster	-
12. Pleisterwerk plafonds	Geen asbest	-

12.1 Code: P418/MM02	Mengmonster	-
----------------------	-------------	---

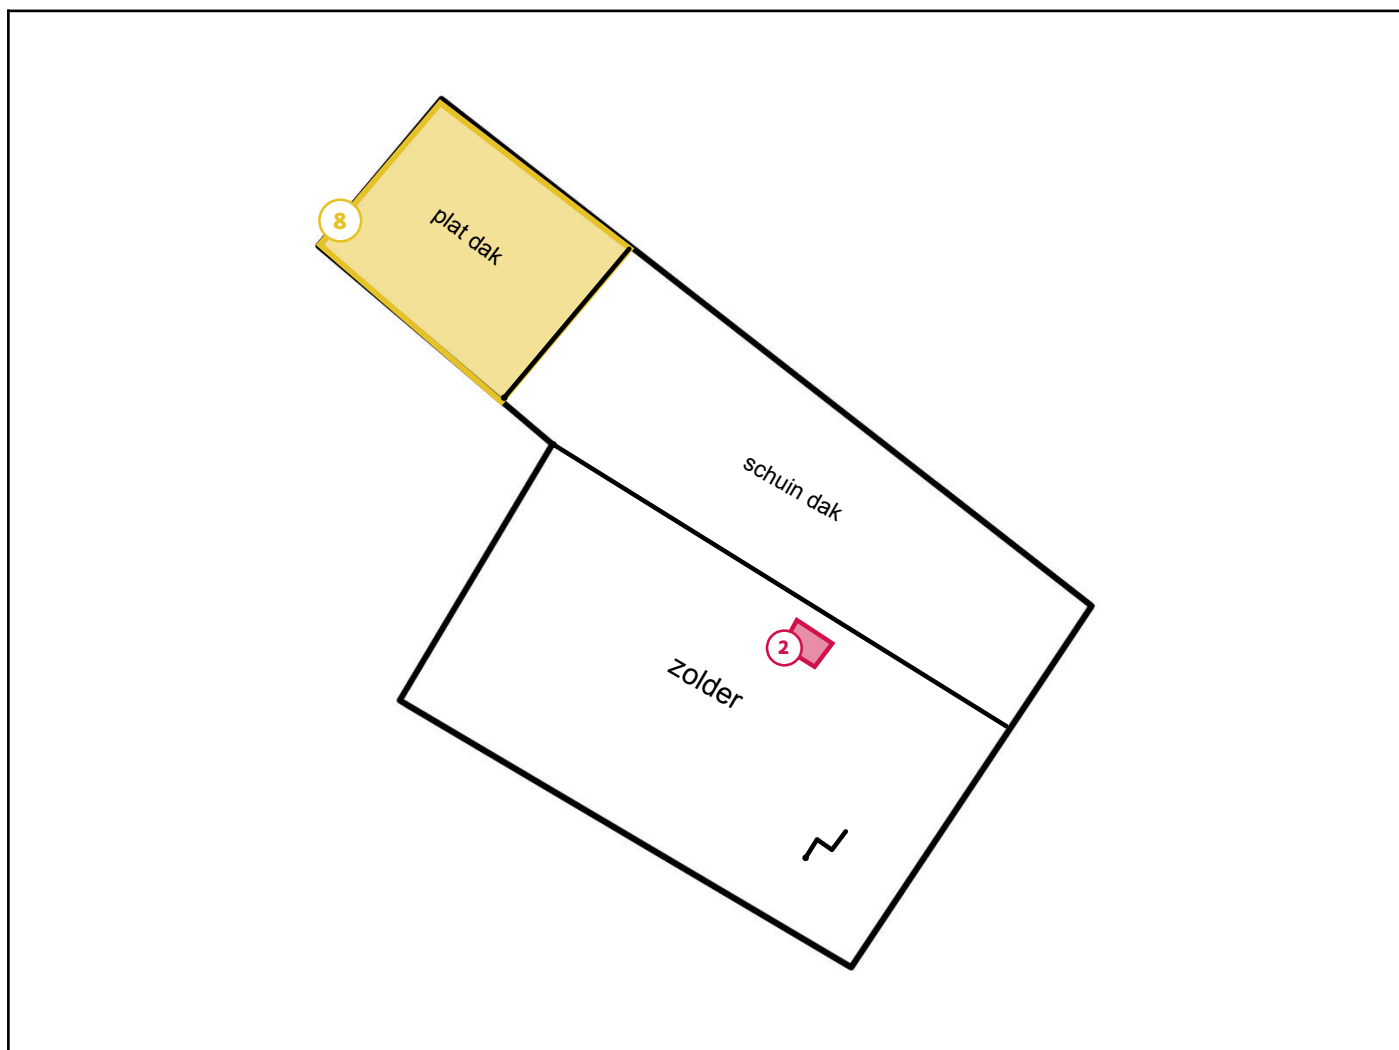
## Plan 1.2: 1ste verdiep

Beschrijving	Type	Actie
2. Afval (leien)	Asbestmateriaal	Dringend verwijderen
8. Roofing dakbedekking	Asbestmateriaal	Zorgvuldig beheren

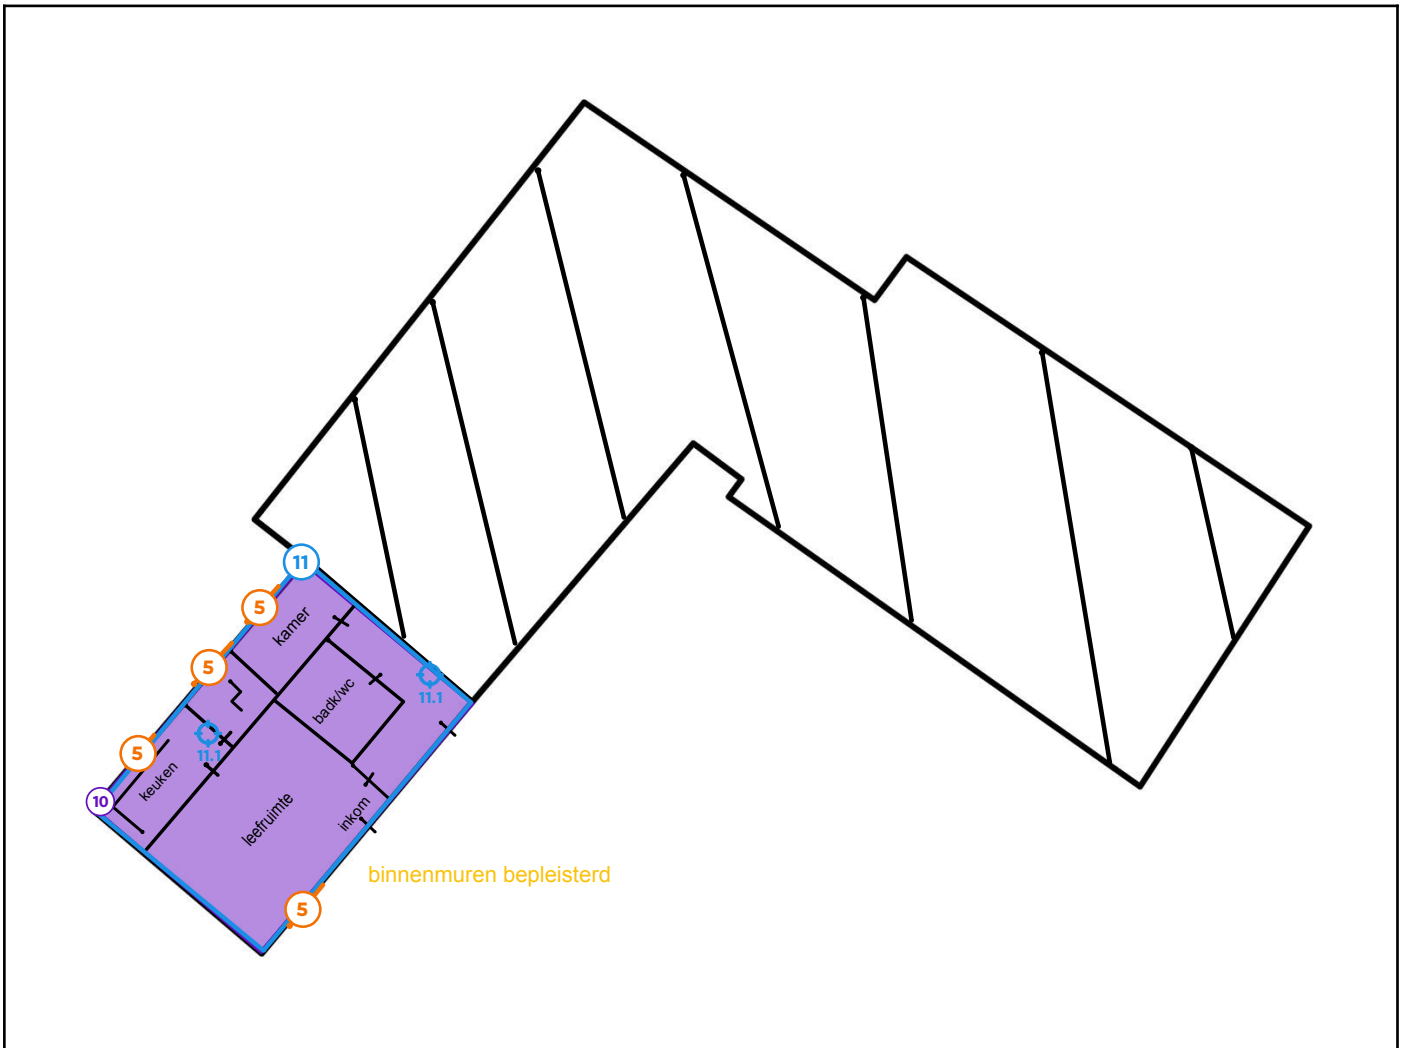
## Plan 2.1: Gelijkvloers

Beschrijving	Type	Actie
5. Mastiek	Asbestmateriaal	<a href="#">Verwijderen</a>
10. Plafonds met voorzetpanelen	Advies	-
11. Pleisterwerk wanden	Geen asbest	-
11.1 Code: P418/MM01	Mengmonster	-

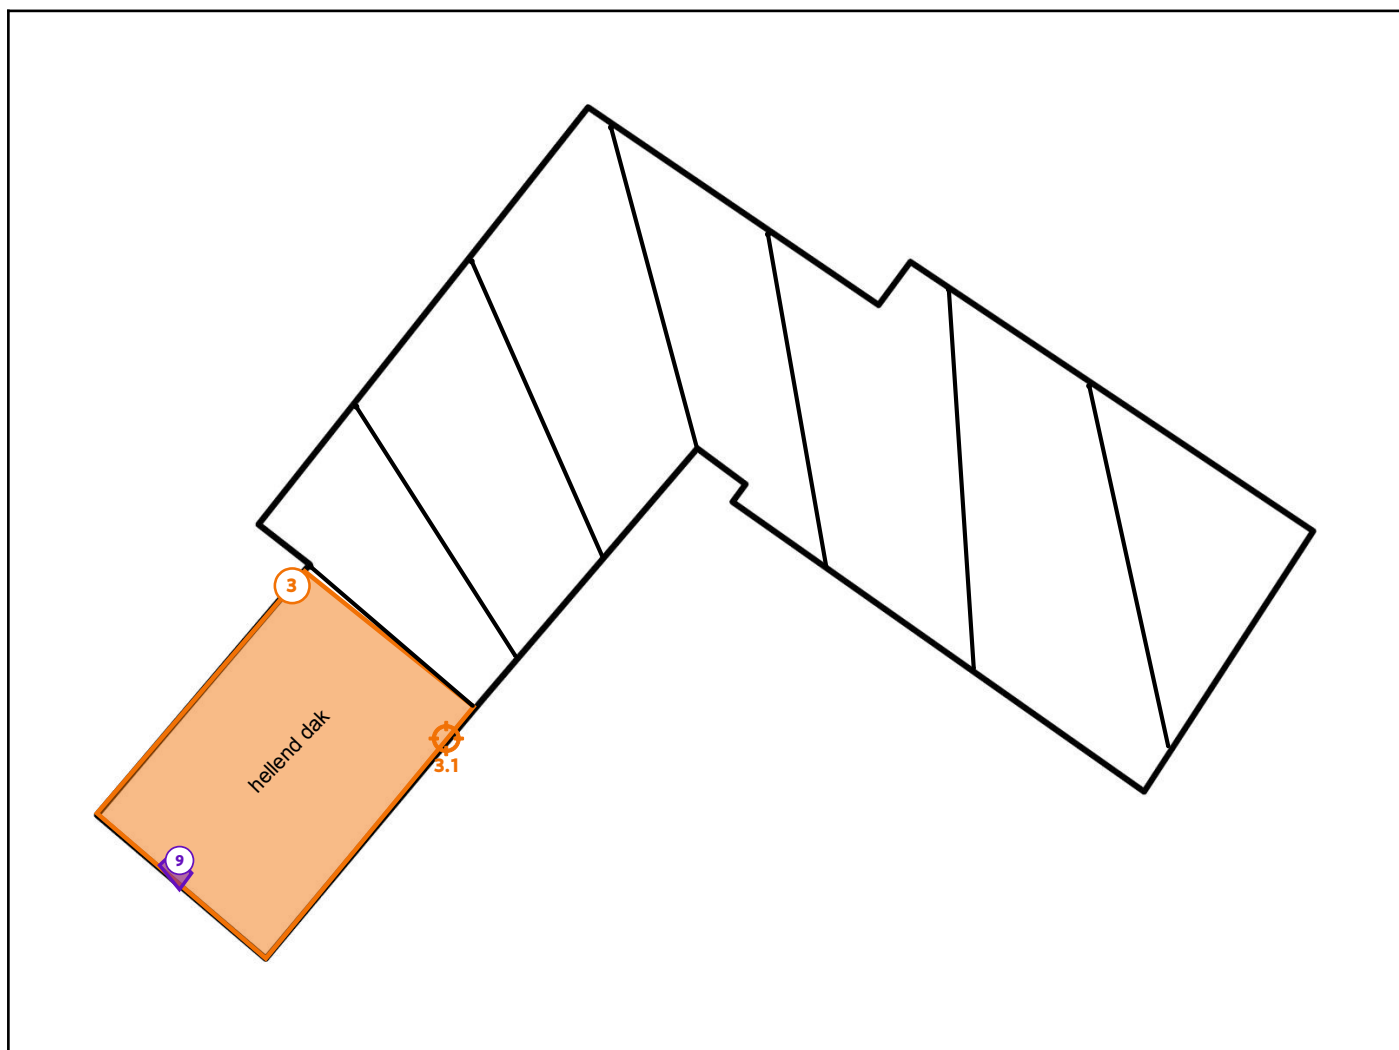
## Plan 2.3: Dak

Beschrijving	Type	Actie
3. Dak in cementleien	Asbestmateriaal	<a href="#">Verwijderen</a>
3.1 Code: P418/MM03	Puntmonster	-
9. Schoorsteen rookgaskanaal	Beperking	-

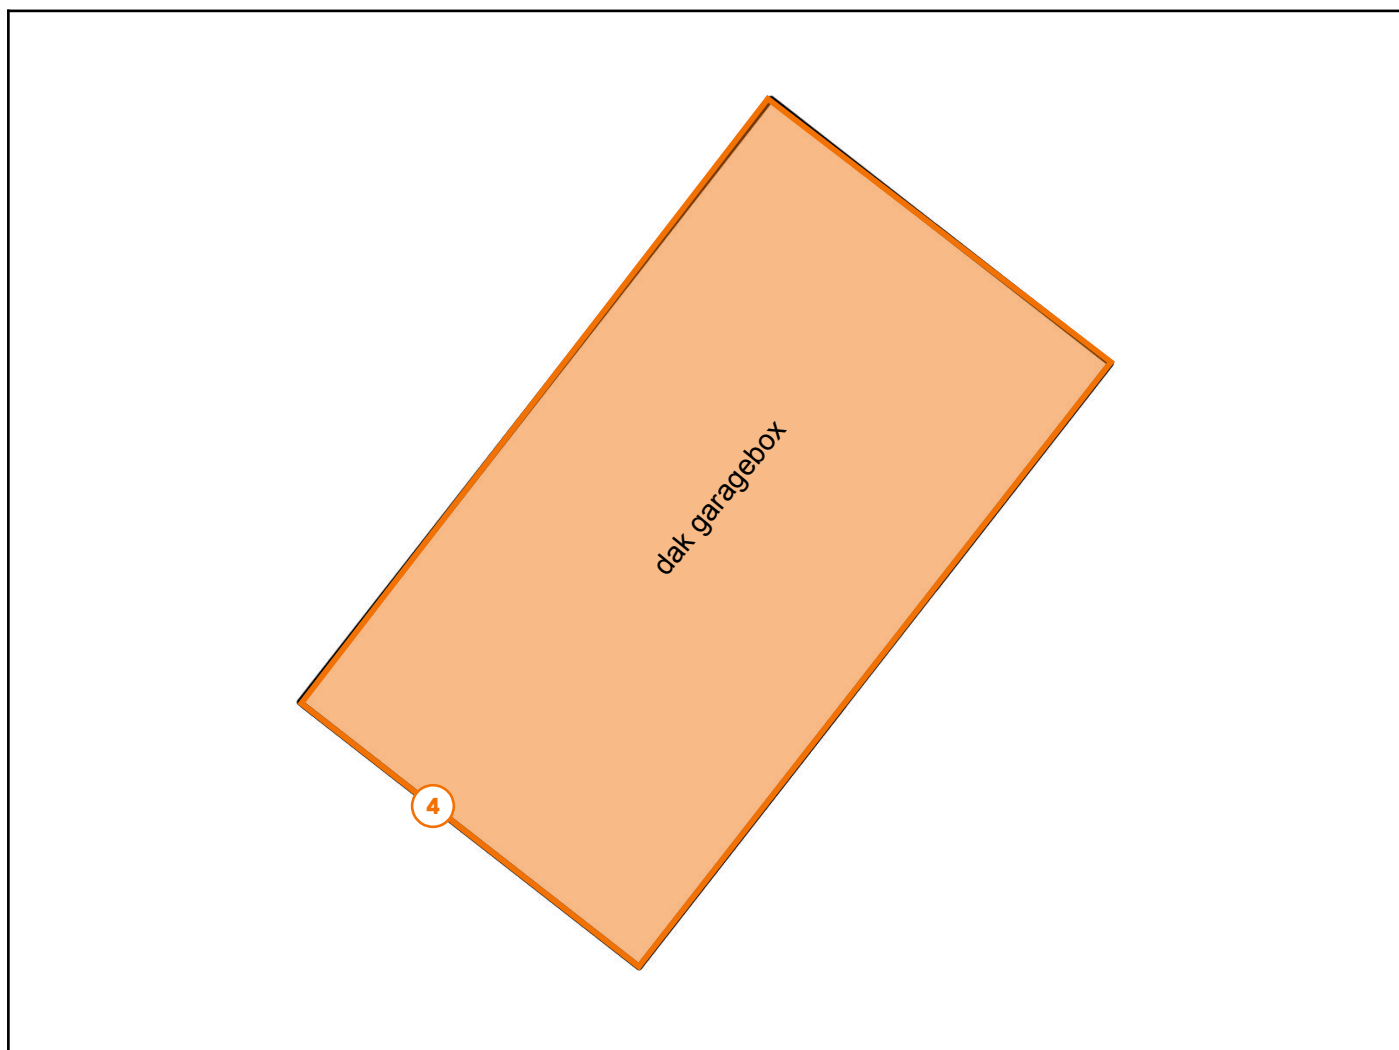
## Plan 3.2: Garagebox plan dak

Beschrijving	Type	Actie
4. Dak in golfplaten (cement)	Asbestmateriaal	<a href="#">Verwijderen</a>

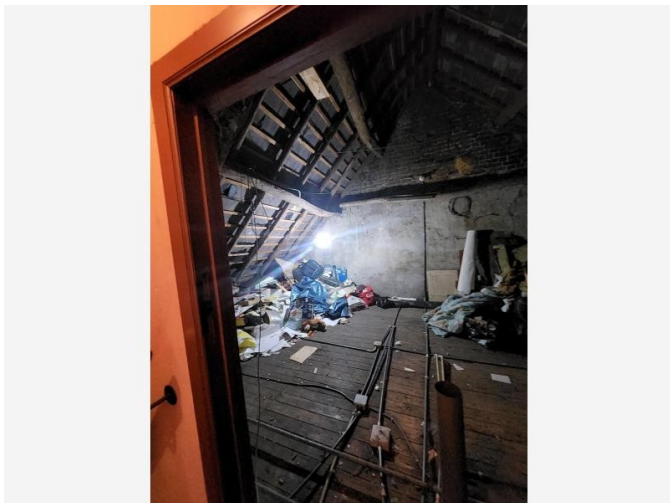
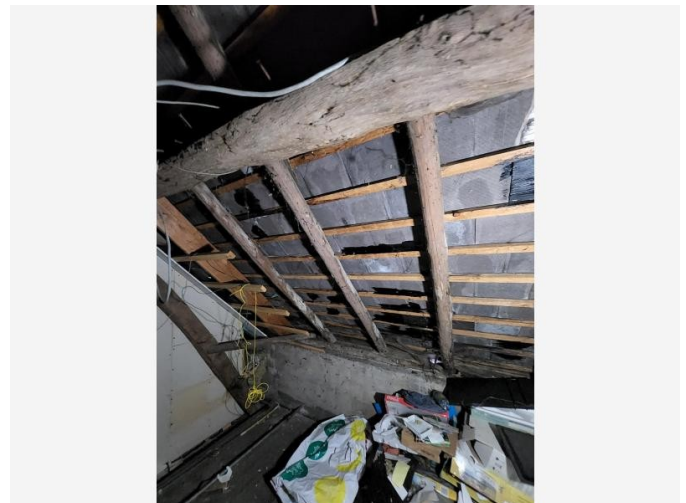
## Fiche 13: Geen onderdak aanwezig

Beschrijving	Notitie	Terug te vinden op plannen
Fiche 13: Geen onderdak aanwezig	Geen onderdak aanwezig.	-
Fiche 14: Liftinfrastructuur (niet aanwezig)	Er is geen liftinfrastructuur aanwezig op de inspectielocatie.	-
Fiche 15: Leidingisolatie (niet aanwezig)	Er is geen waarneembare asbestverdachte leidingisolatie aanwezig.	-
Fiche 16: Stookketel (niet aanwezig)	Geen stookketel aanwezig.	-
