# Asbestinventarisatetest

Hoge Buizemont 154, 9500 Geraardsbergen

Attestnummer : 20260331-000354.000

**Niet-asbestveilig**

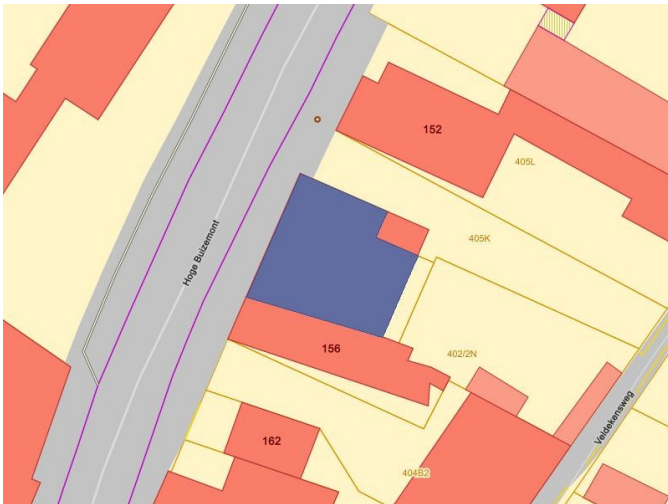
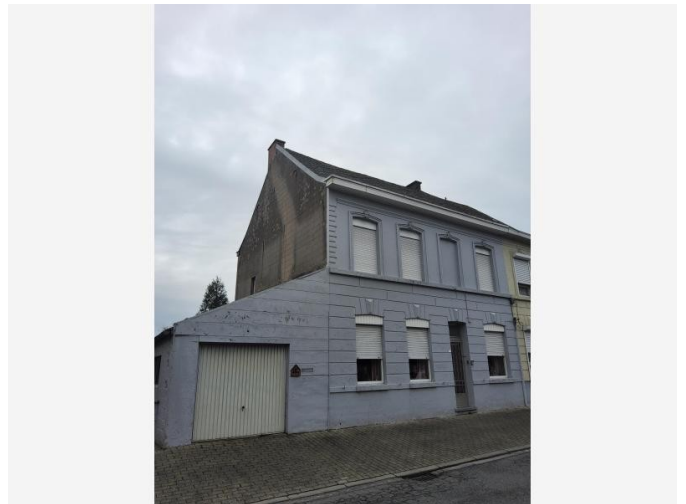
## Zone 1: Hoofdgebouw

Beschrijving	Type	Actie
1. Dak in cementleien	Asbestmateriaal	Dringend verwijderen
6. Schoorsteen rookgaskanaal	Beperking	-
