Asbestinventarisatetest

Zwaanstraat 1B, 1570 Pajottegem

Attestnummer : **20260506-000249.000**

Uitgegeven op : **06.05.2026**

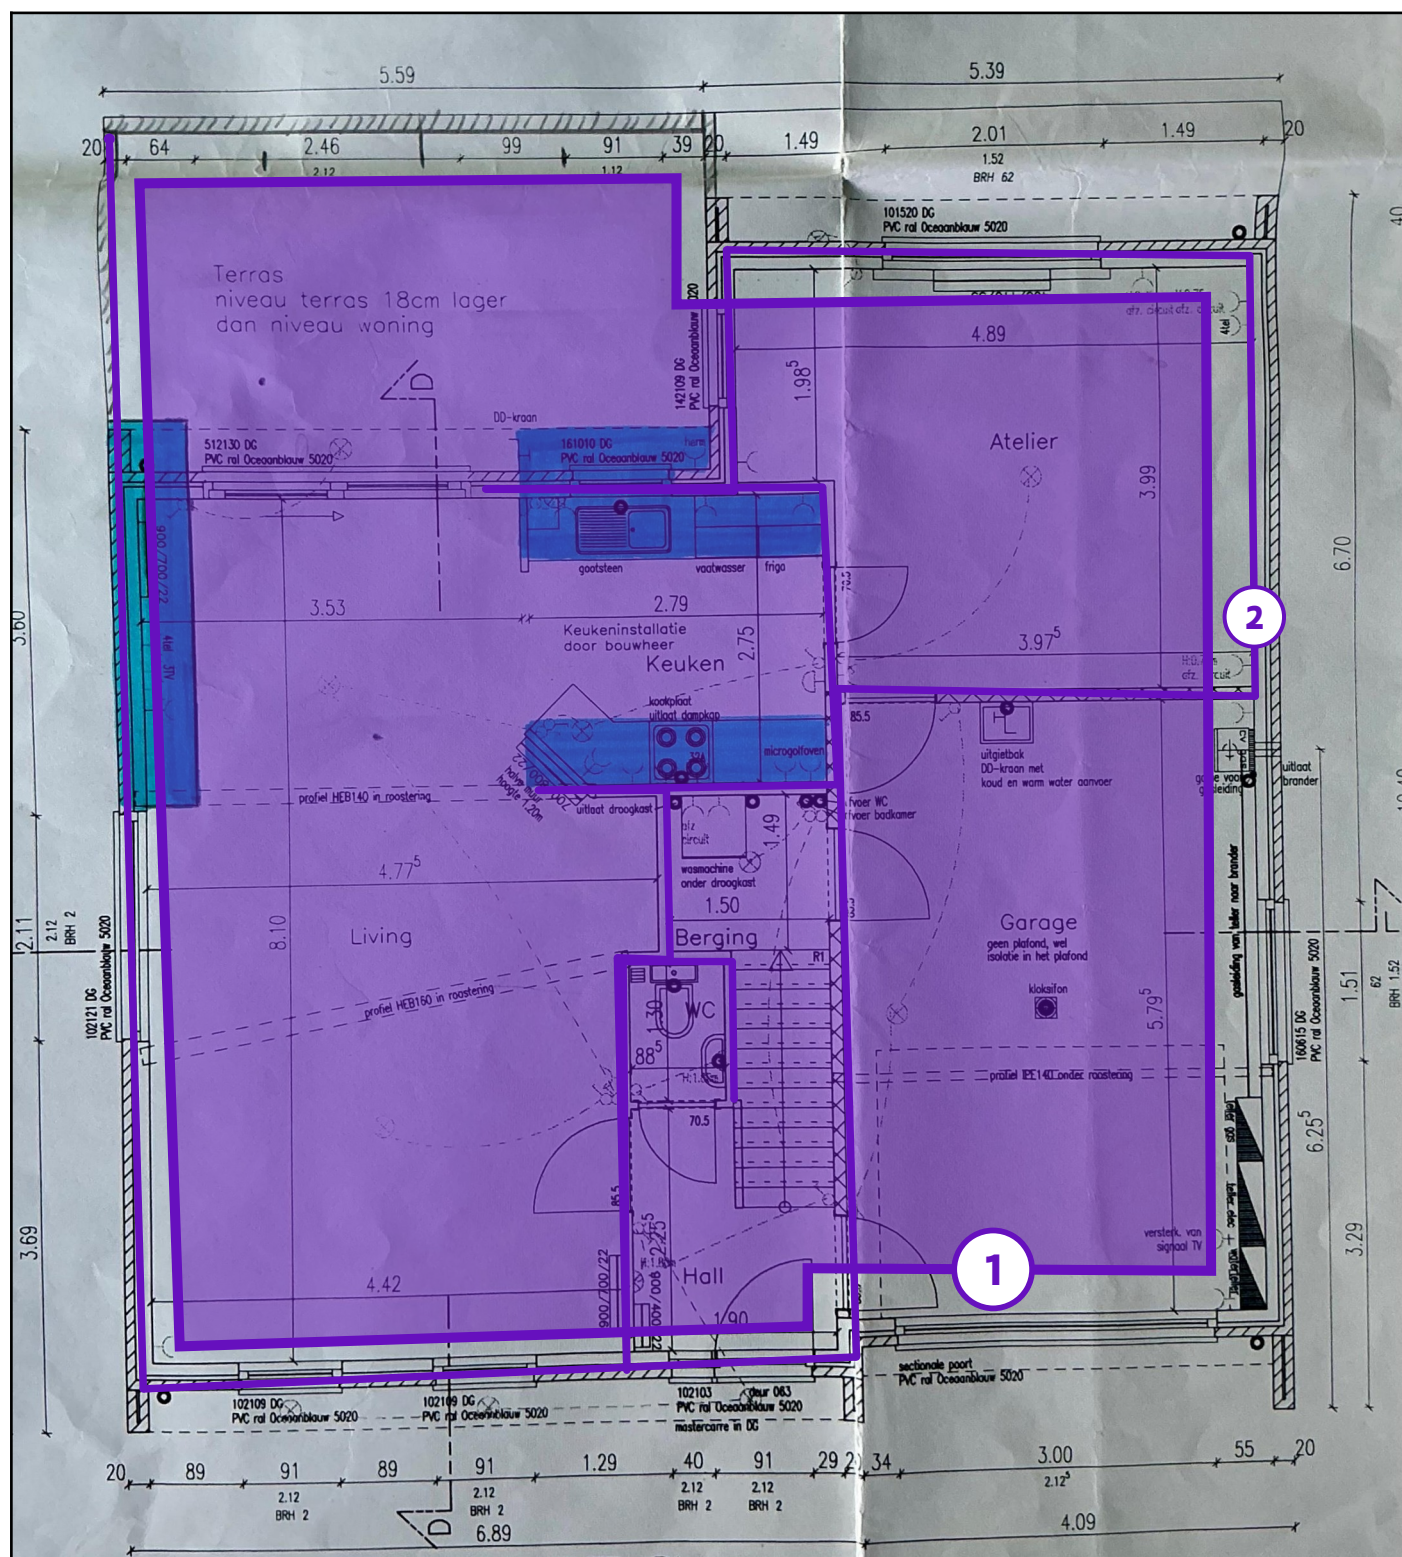
Plan 1.2: Gelijkvloers plan

Beschrijving	Type	Actie
1. Gipsplaat plafonds	Advies	-

2. Gipsplaat muren	Advies	-
--------------------	--------	---

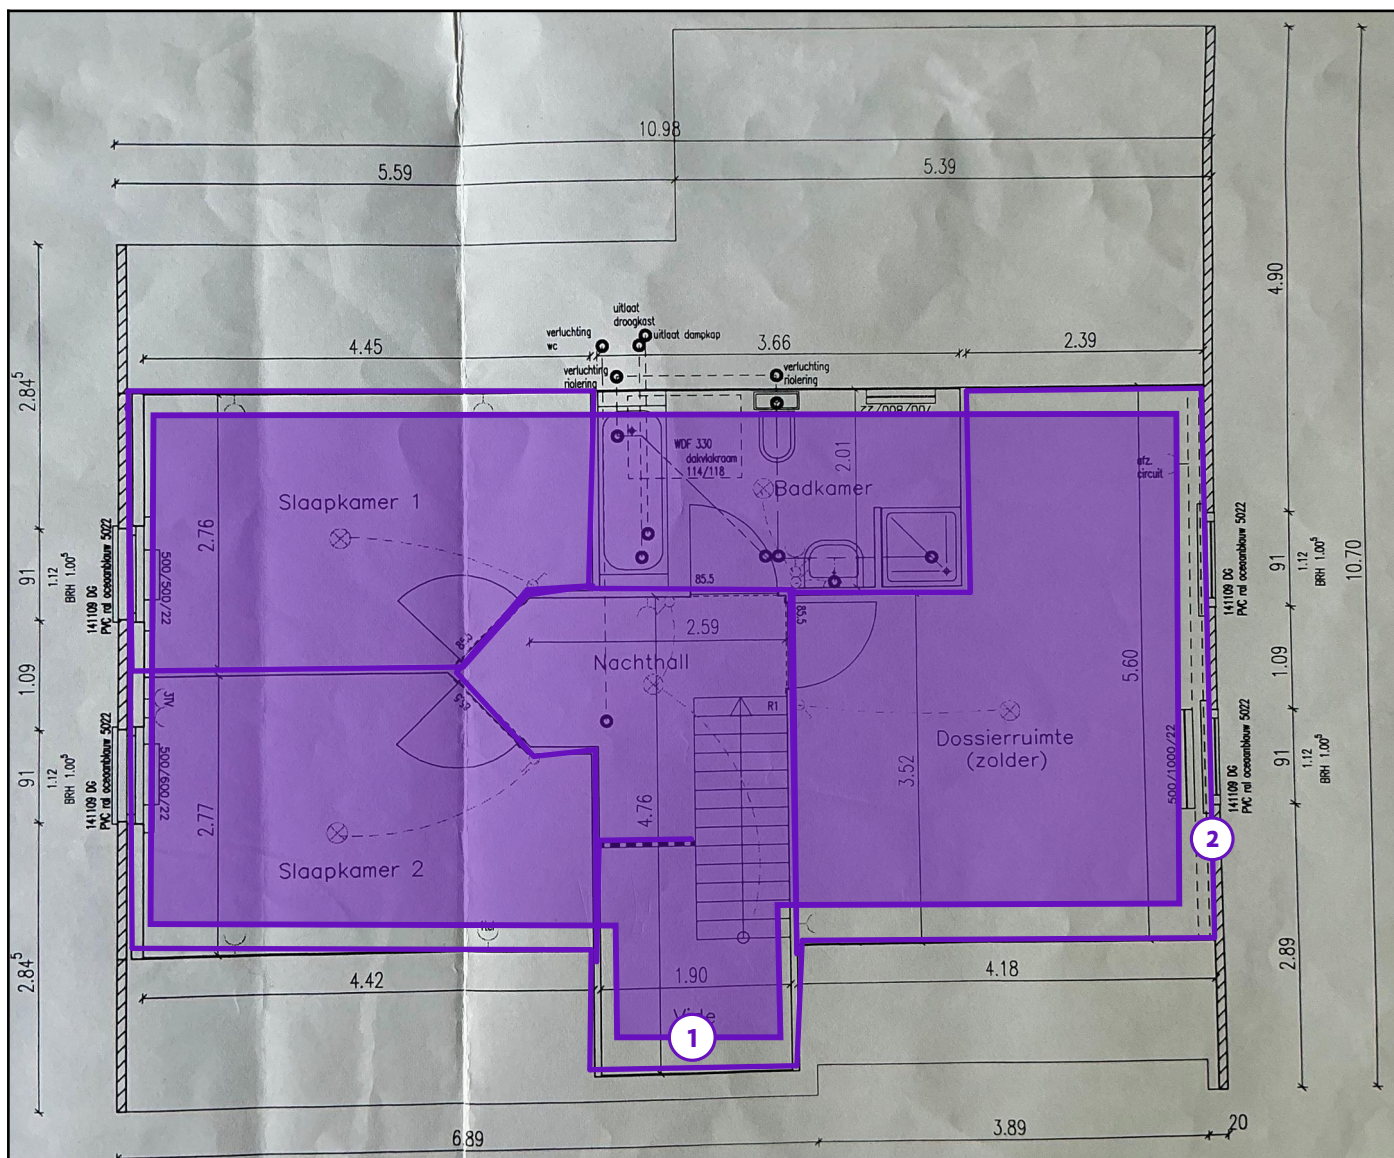
Plan 1.4: Verdieping plan

Beschrijving	Type	Actie
1. Gipsplaat plafonds	Advies	-
2. Gipsplaat muren	Advies	-

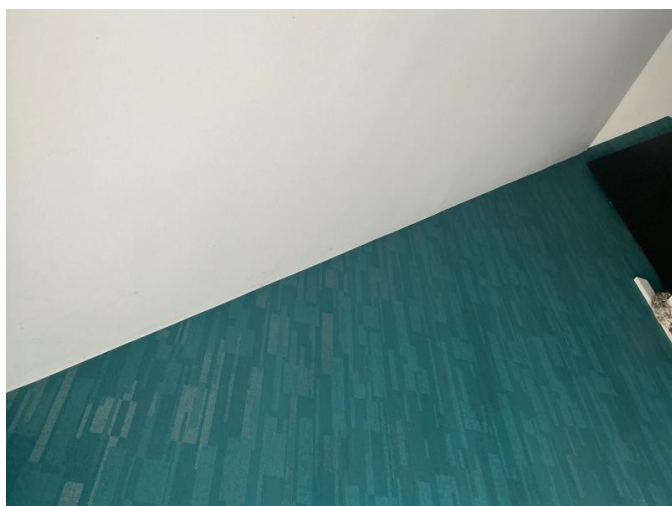
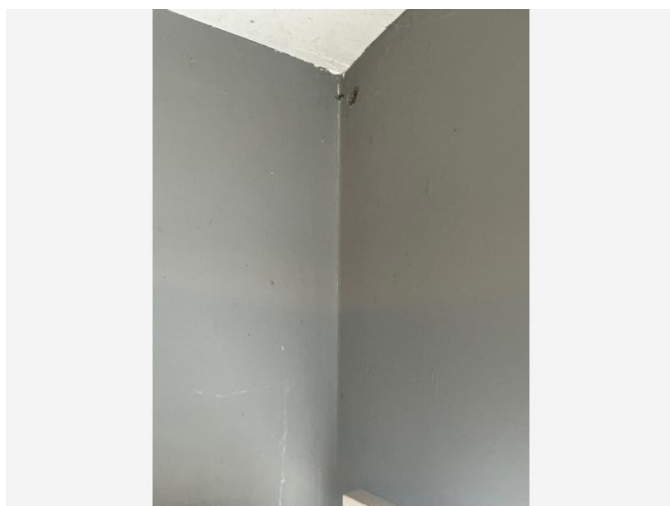
Beschrijving	Notitie	Terug te vinden op plannen
Fiche 10: Leidingisolatie	Binnen de inspectiescope werd geen asbestverdachte leidingisolatie aangetroffen.	-
Fiche 11: Pleisterwerk	Binnen de inspectiescope is geen bemonsterbaar pleisterwerk aanwezig.	-
Fiche 12: Liftinfrastructuur	-	-
