Asbestinventarisatetest

Hunnegemstraat 43, 9500 Geraardsbergen

Attestnummer : 20260323-000475.000

Niet-asbestveilig

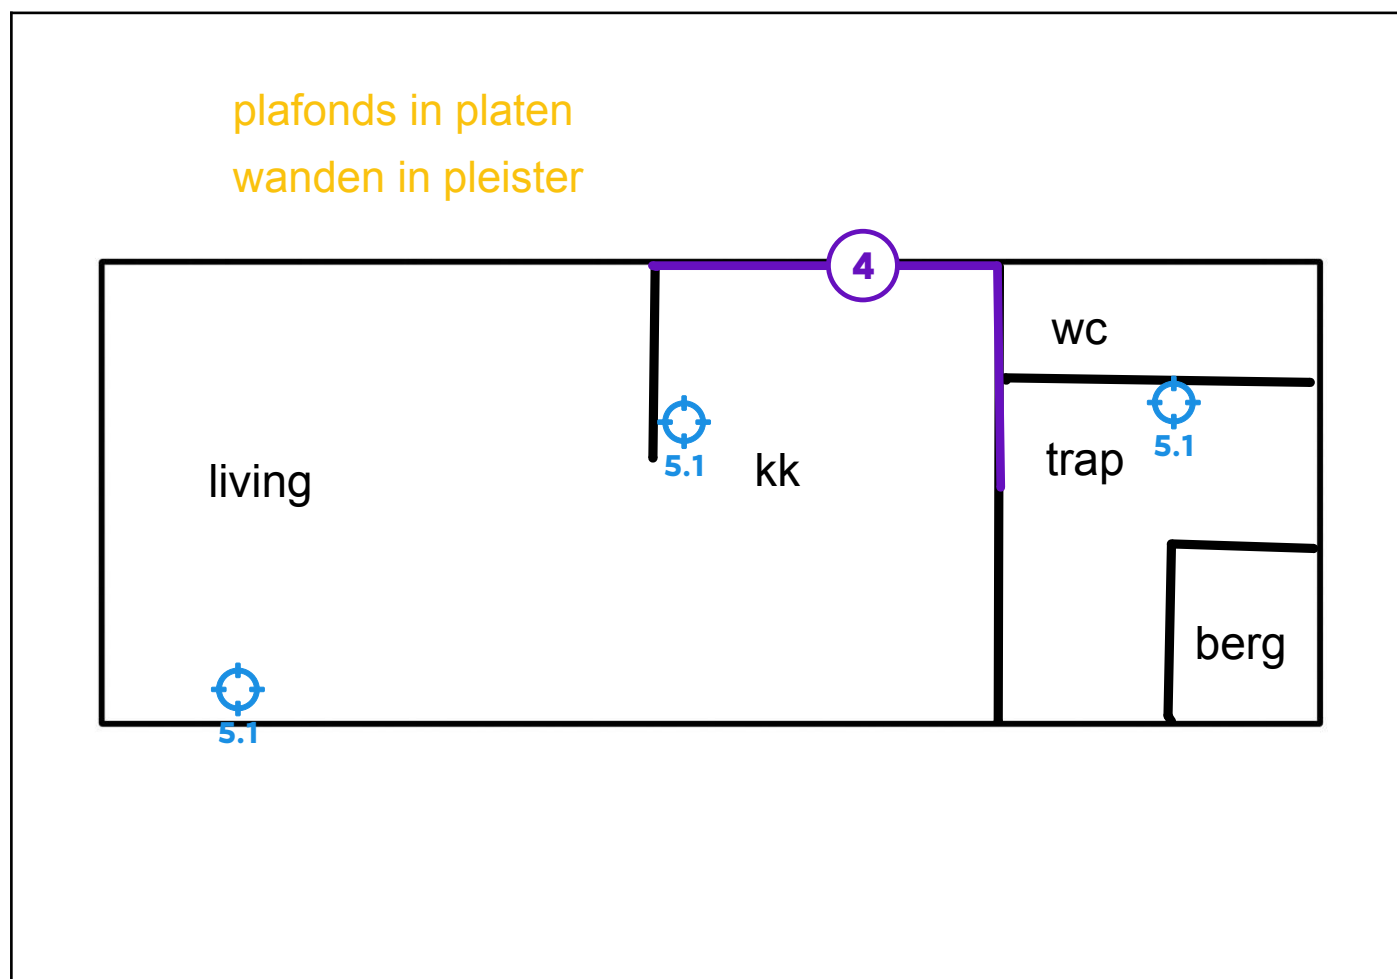
Plan 1.1: 1e

Beschrijving	Type	Actie
3. Plafond type: Plaatmateriaal	Advies	-
4. faiancelijm achter tegels	Advies	-
5. pleisterwerk wanden	Geen asbest	-
5.1 Code: mm01	Mengmonster	-

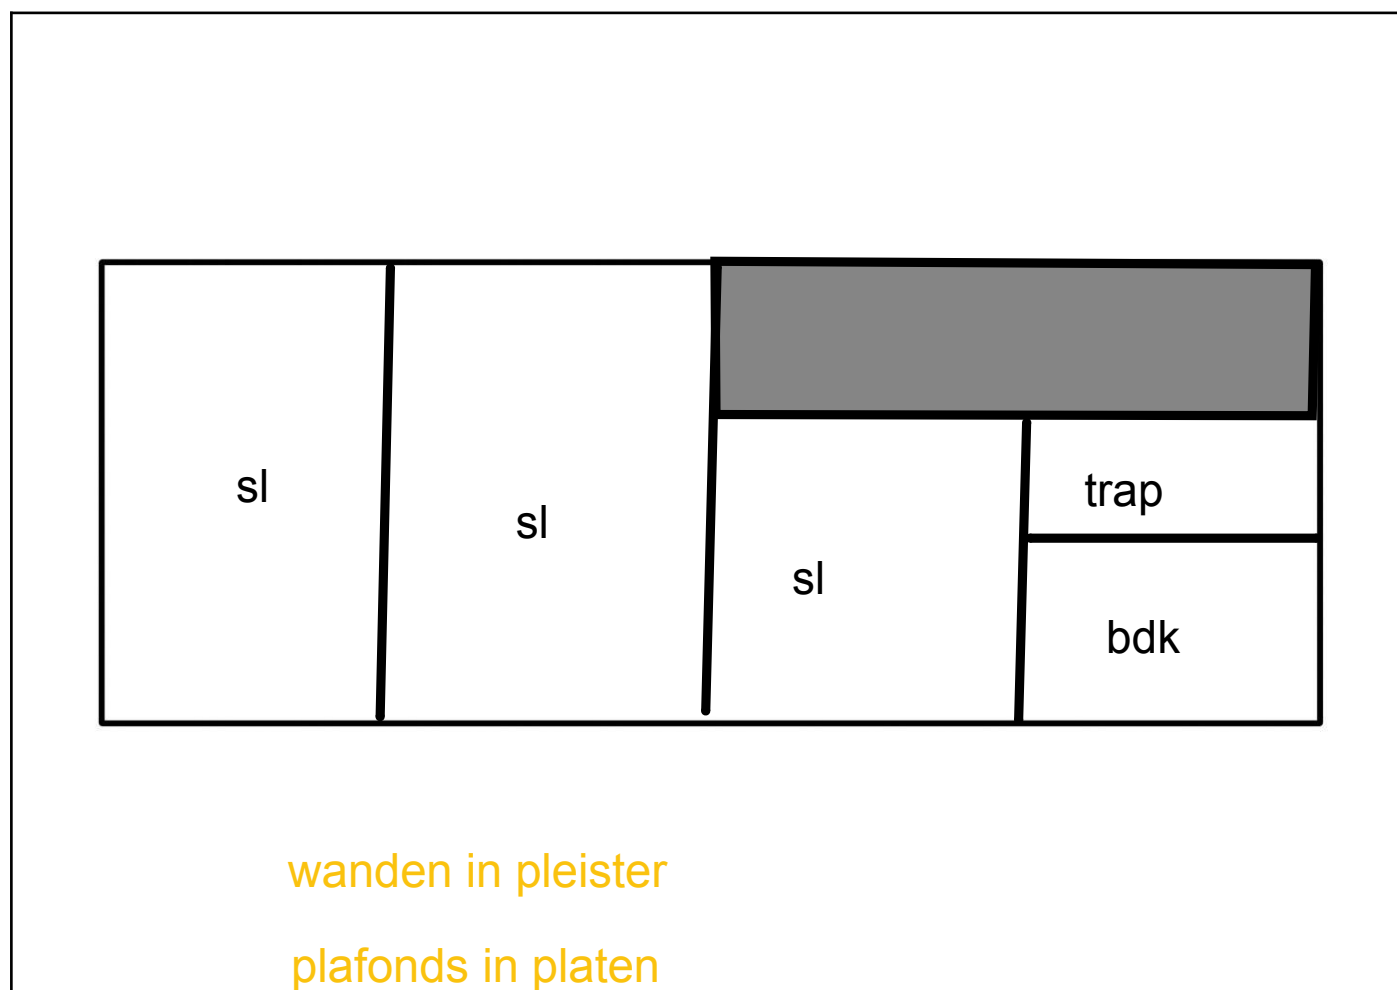
Plan 1.2: 2e

Beschrijving	Type	Actie
3. Plafond type: Plaatmateriaal	Advies	-
5. pleisterwerk wanden	Geen asbest	-

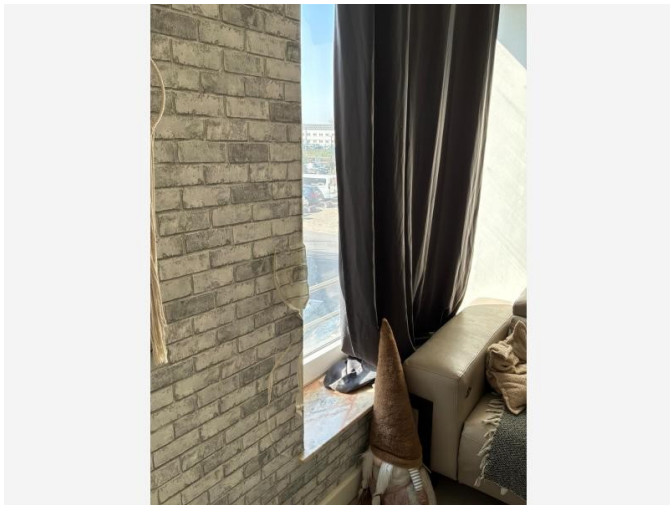
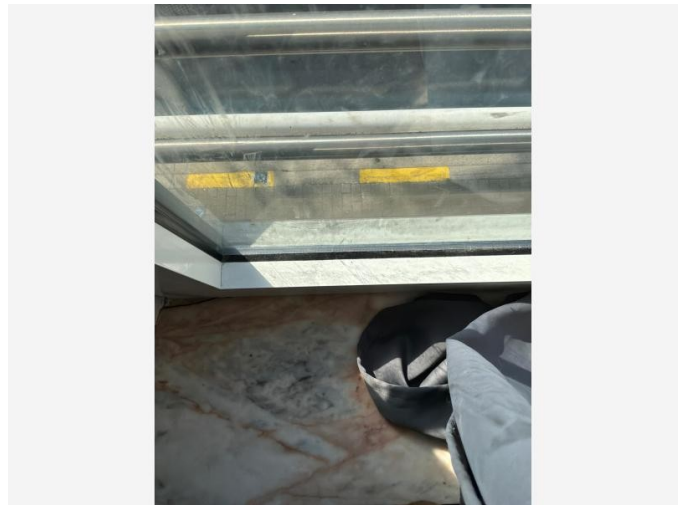
Beschrijving	Notitie	Terug te vinden op plannen
Fiche 6: mastiek type: siliconen	Aanwezig in alle ramen, buiten de andere aangeduide types.	-
