# Asbestinventarisatetest

Watermolenstraat 120, 9500 Geraardsbergen

Attestnummer : 20260519-000541.000

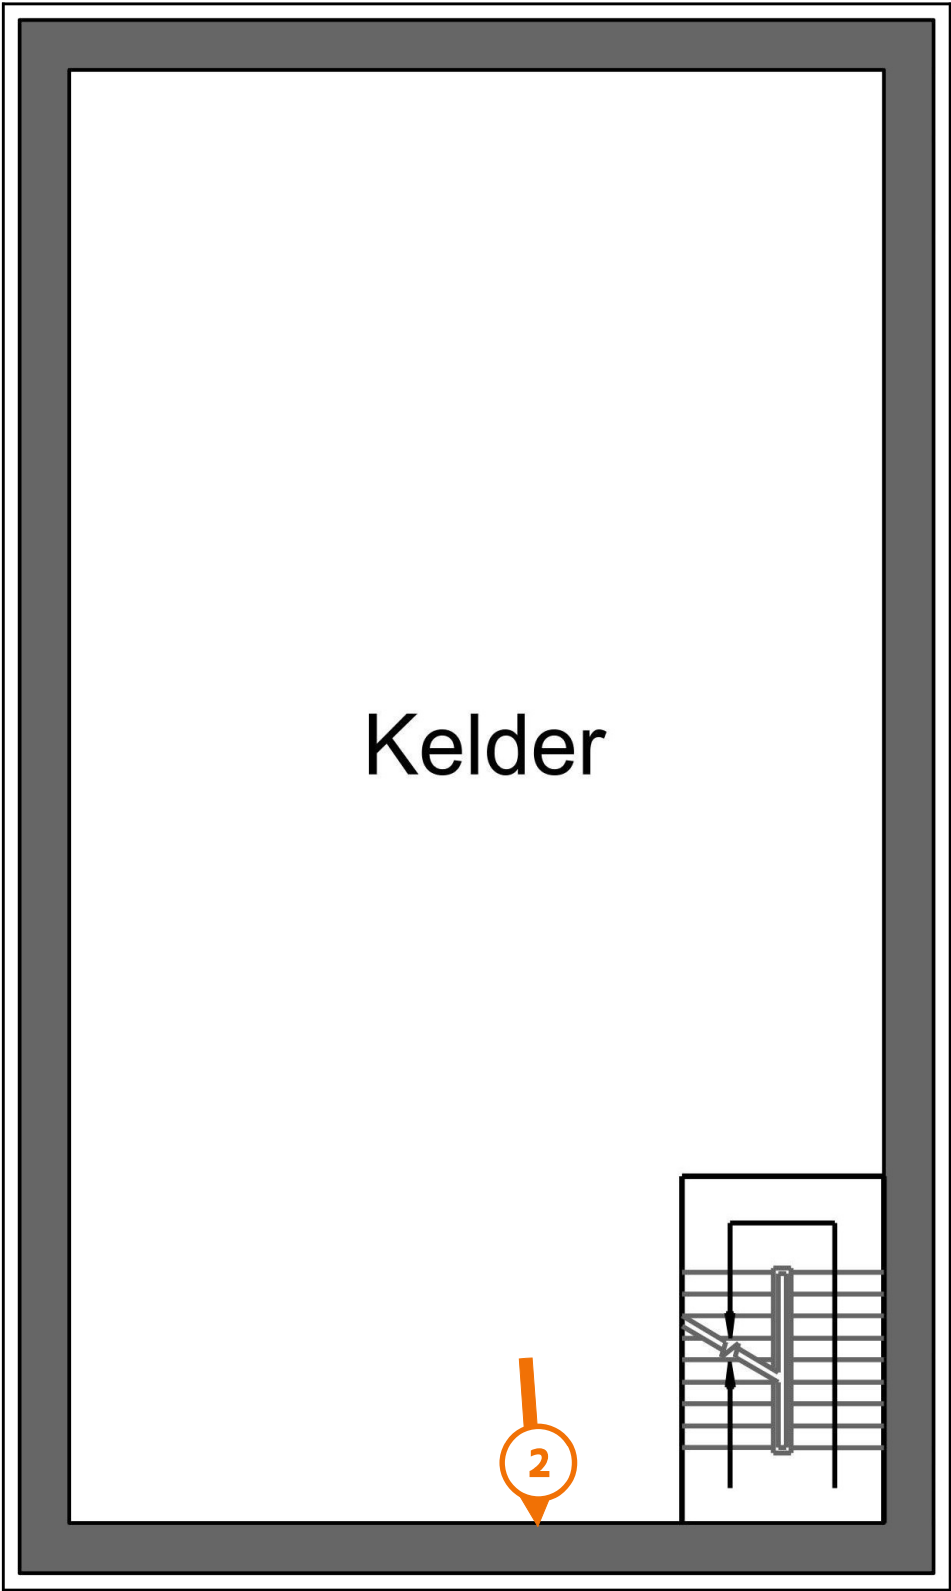
Plan 1.1: Kelder plan

| 2. Bakeliet stopcontacten, lichtarmaturen en schakelaars | Asbestmateriaal | <a href="#">Verwijderen</a> |
