Verslag van onderzoek**Rapport de contrôle**

N° : 18 / 0528 / 01

Plaats van het onderzoek : Goffeldstraat 76 9500 Genvaldijpen
Lieu du contrôle :

WERF: Appartementen
Gaffelstraat 76
9500 GERAARDSBERGEN

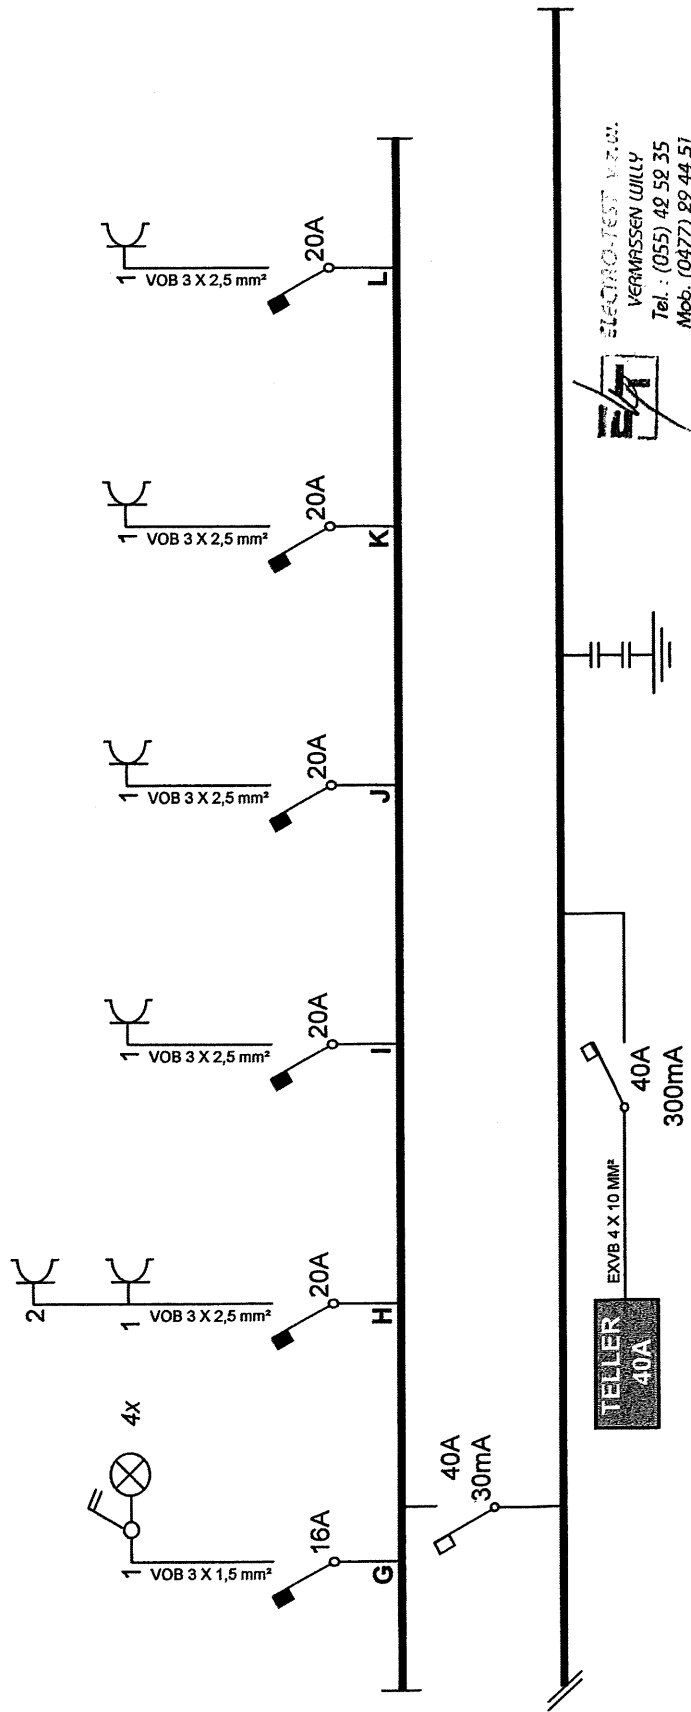
ELECTRISCH SCHEMA
2 X 220 V
pagina 2 / 2

VERLICHTING
badkamer

STOPCONTACTEN
badkamer

STOPCONTACT
wasautomaat

STOPCONTACT
droogkast

STOPCONTACT
vaatwas

STOPCONTACT
c.v.

TWEDE VERDIEP + ZOLDERVERDIEP
