## 01 / 06 Synthese van de controle

**Elektrische installaties op laagspanning en zeer lage spanning**

Middenstraat 64a, 9506 Geraardsbergen

## 01 Verdeelbord

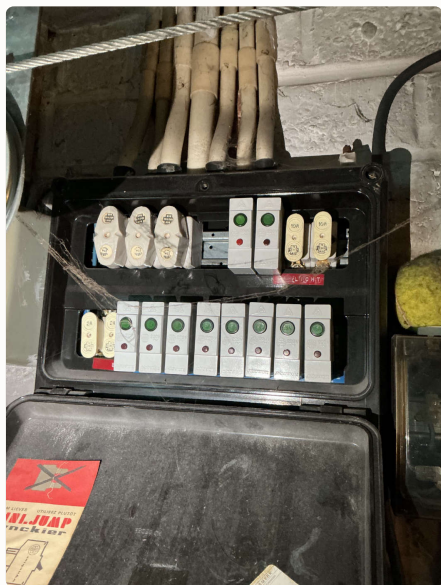
| AANTAL | SECTIE | KALIBER (A) | TYPE | OPMERKINGEN |
|---|---|---|---|---|
| 3 | 6 mm <sup>2</sup> | 25 A | Smeltveiligheid | — |

- 3.1.2.1 Eendraadsschema is niet aanwezig, is onvolledig of komt niet overeen met de installatie.
- 5.3.5.1 De niet-gebruikte invoeringen van het schakelbord of kast dienen afgedicht te worden.

- 1.4.1.3 De verdeelkast(en) kon(den) niet geopend worden door de smeltveiligheden en/of penautomaten die niet of moeilijk verwijderd kunnen worden. De interne bedrading kon niet gecontroleerd worden.

- 4.2.3.2 De waarde van spreidingsweerstand van de aarding dient kleiner te zijn dan 30 Ohm.
- 5.4.3.5 De continuïteit van de beschermingsgeleider(s) naar de aarde dient verzekerd te worden.

- 5.4.2.1 Een demonteerbaar aansluitstuk (aardingsonderbreker) moet steeds gemakkelijk toegankelijk zijn.
- 4.2.4.3 Een afzonderlijke differentieelschakelaar met een gevoeligheid van 30 mA voorzien voor badkamer, wasmachine, afwasmachine en/of droogkast en gelijkaardige toestellen.

- 5.3.5.5 De houder van de beveiliging is niet voorzien van aangepaste kalibreerelementen.
- 1.4.1.2 Het elektrische materiaal is te bevestigen volgens de regels van het goed vakmanschap.

- 3.1.2 Situatieplan is niet aanwezig, is onvolledig of komt niet overeen met de installatie.
- 3.1.3.3 De nominale spanning dient duidelijk vermeld te worden op een oordeelkundig gekozen plaats.

- 3.1.3.3 Pictogram "levensgevaar" dient op degelijke wijze aangebracht te worden.
- 4.2.3.2 De aansluitingen van de hoofd-equipotentiaalverbindingen (water-, gasleiding, vertrek- en terugvoerleiding van verwarming) dienen vervolledigd te worden.

- 5.4.2.1 Een aarding verwezenlijken overeenkomstig de voorschriften.
- 8.2.1 Contactdozen zonder aardingscontact in bestaande oude delen (< vóór oktober 1981) zijn niet beveiligd door een algemene of bijkomende differentieelstroombeschermingsinrichting van ten hoogste 30mA.

- 4.2.3.4 Een algemene differentieelschakelaar voorzien met een nominale stroomsterkte van minstens  $I_n = 40A$ , een maximale gevoeligheid van 300mA, type A en een verzegelingsinrichting.

- 5.3.5.2 Contactdozen conform NBN C61-112 voorzien met aardingscontact en kinderbeveiliging.
- 6.4.5.1 De waarde van de isolatieweerstand, gemeten onder de testspanningen, moet voor elke kring, waarbij de verbruikstoestellen afgekoppeld zijn, minstens gelijk zijn aan 1000 maal de waarde in V van de testspanning (minimum 0,5MΩ bij een testspanning van 500V).
